**PROGRAM PRAC KONSERWATORSKICH**  
**ELEWACJE BUDYNKU**  
**UL. WSZYSTKICH ŚWIĘTYCH 1**  
**POZNAŃ**

**AUTOR OPRACOWANIA: mgr Sabina Figurniak**

**Poznań, czerwiec 2016**

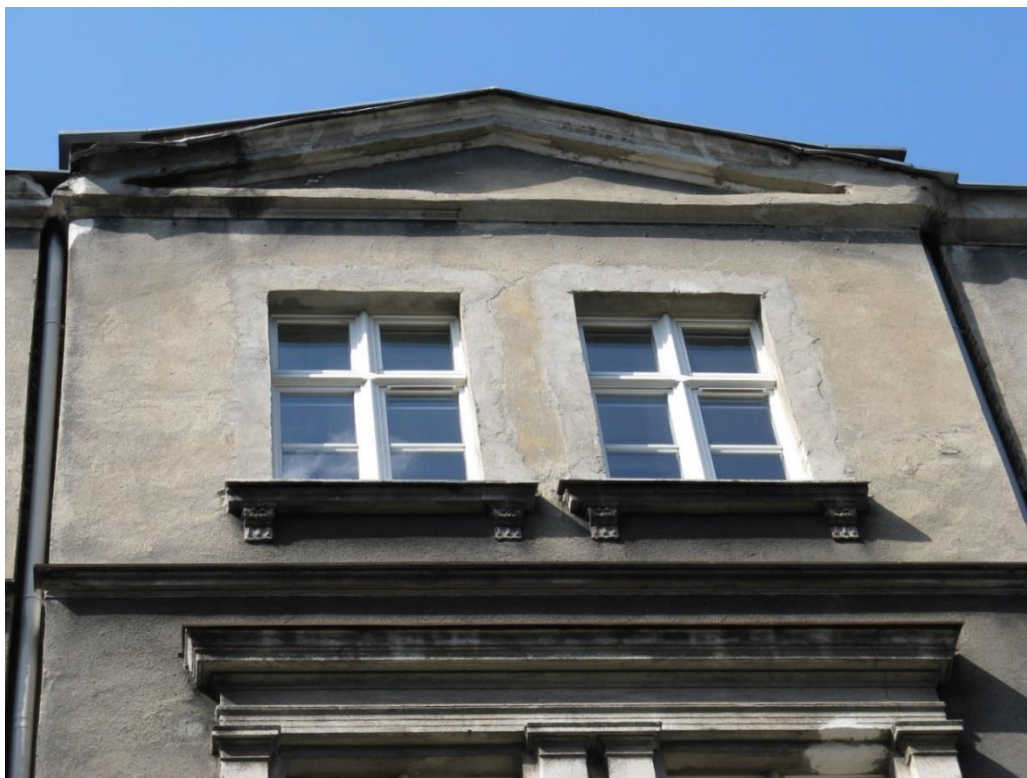
Bardzo zły stan zachowania charakteryzuje dekorację sztukatorską elewacji. Widoczne są liczne uszkodzenia wypraw: pęknięcia, odspojenia, ubytki, braki całych form dekoracji. Gzymsy kordonowe oraz pod i nadokiennie, pokryte wtórnymi powłokami farb i zapraw, posiadają ubytki i pęknięcia. Gzymsy wieńczące - długimi odcinkami w formie destruktu, w niektórych partiach wykonany niechlujnie, bez odtwarzania pierwotnej formy. Ostatnia kondygnacja w większości pozbawiona profilowanych opasek okiennych.

FOT. 4 SZCZYT RYZALITU ELEWACJI OD UL. WSZYSTKICH ŚWIĘTYCH – WIDOCZNE BRAKI  
OPASEK WOKÓŁ OTWORÓW OKIENNYCH

Detale sztukatorskie, gzymsy, opaski okienne wymagają pełnej konserwacji: oczyszczenia, wzmocnienia, uzupełnienia i rekonstrukcji brakujących form.

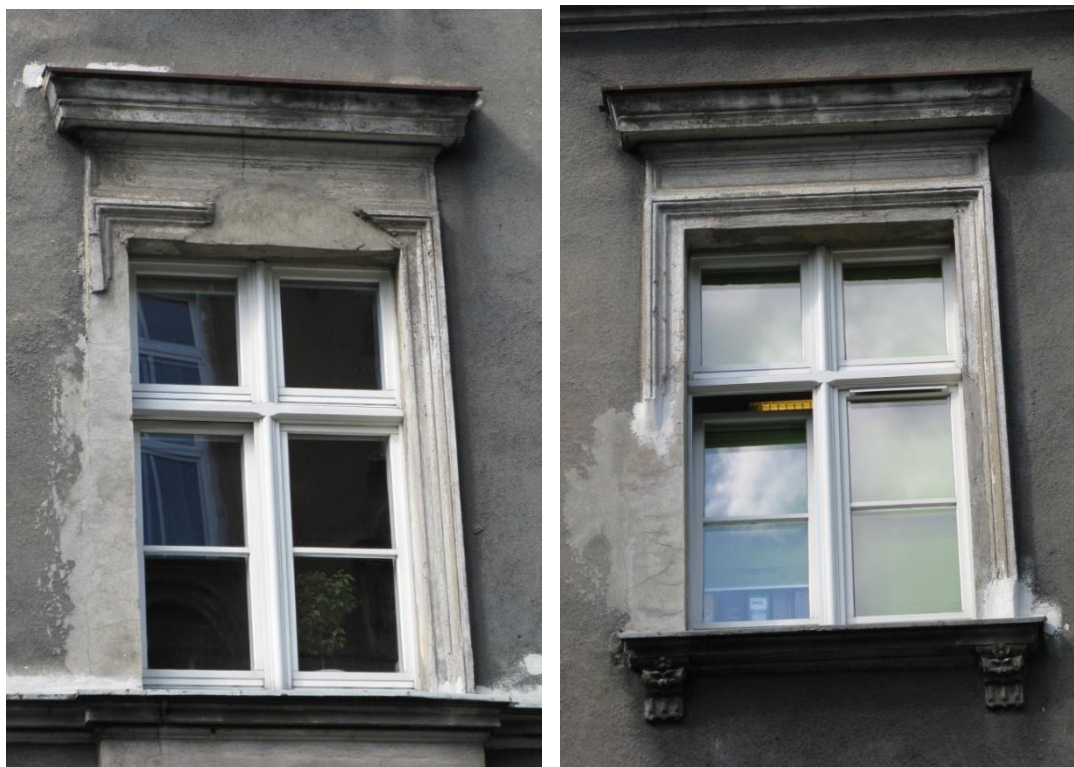
FOT. 5, 6 UBYTKI PROFILOWANYCH OBRAMIEŃ OTWORÓW OKIENNYCH

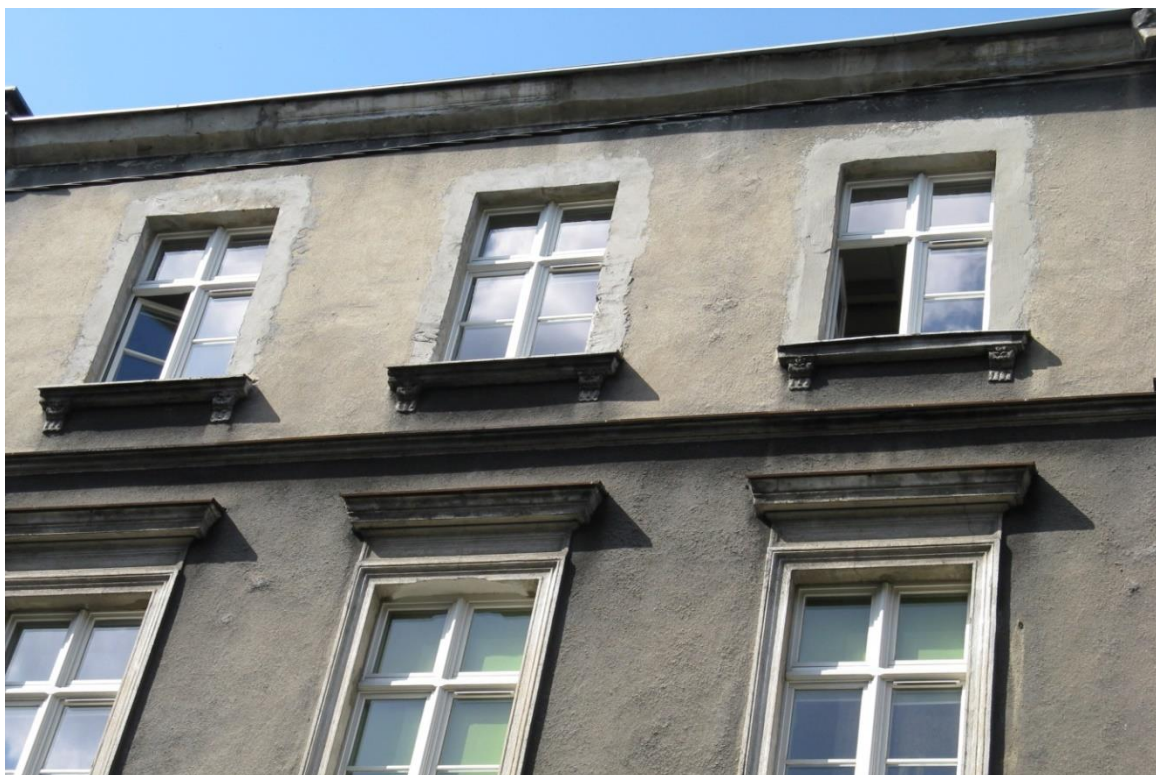
FOT. 7 ELEWACJA FRONTOWA OD UL. WSZYSTKICH ŚWIĘTYCH – NA OSTATNIEJ KONDYGNACJI BRAK OPASEK WOKÓŁ OTWORÓW OKIENNYCH

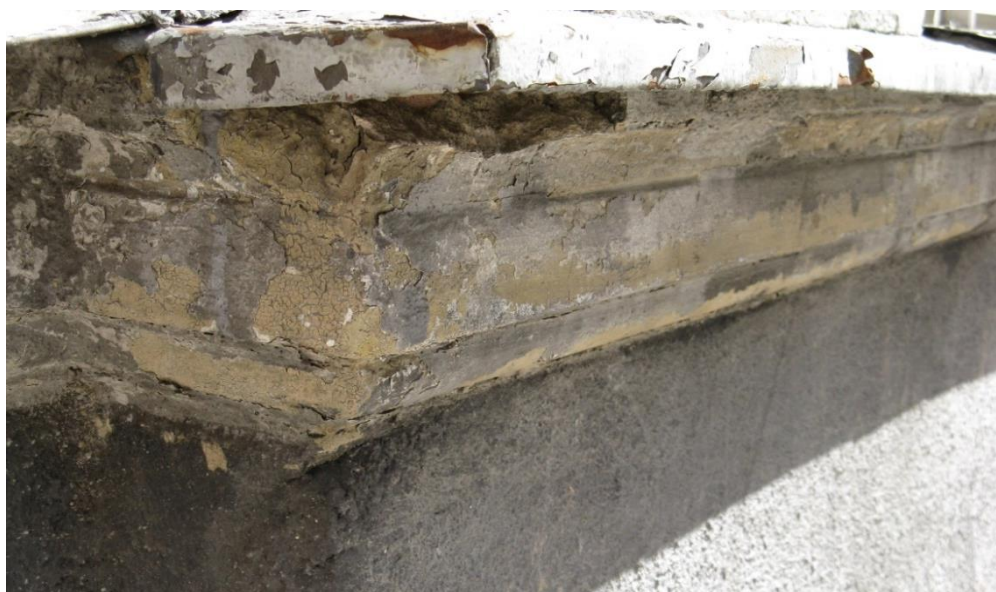
FOT. 14 DETAL – STAN ZACHOWANIA GZYMSU NA ELEWACJI J.W.

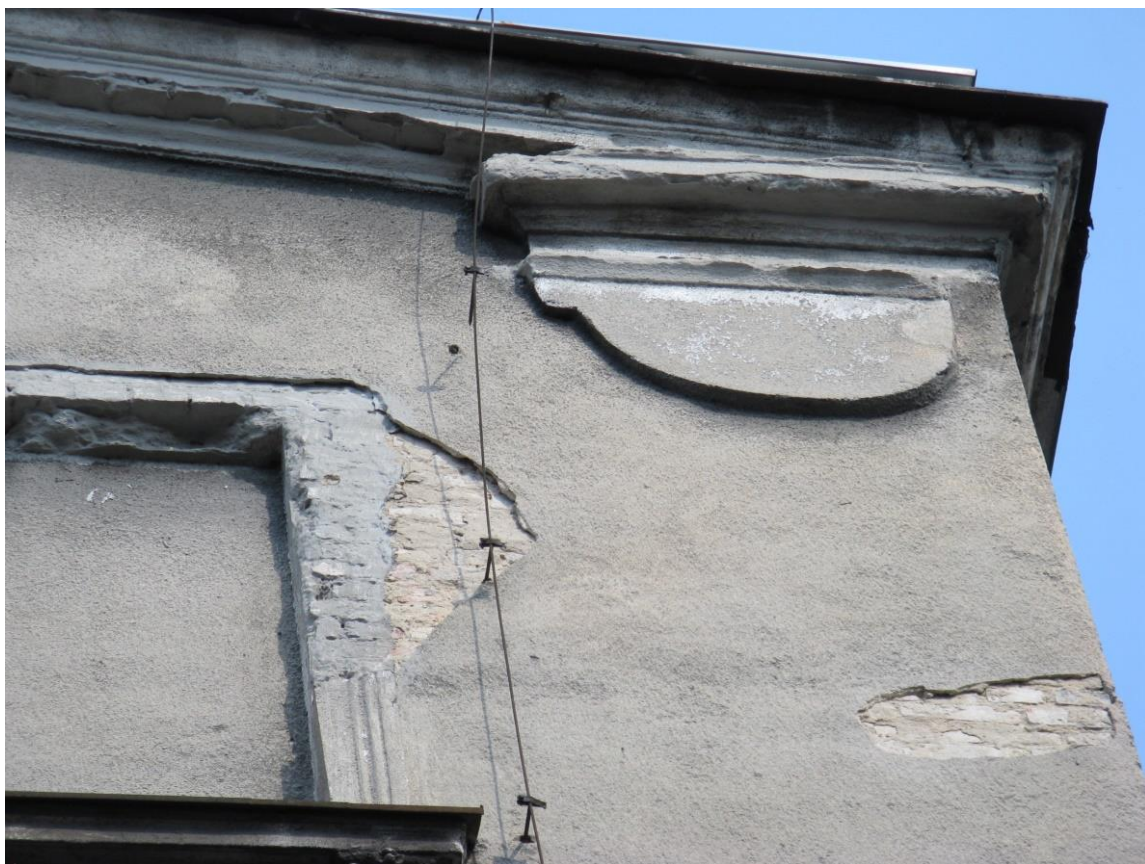
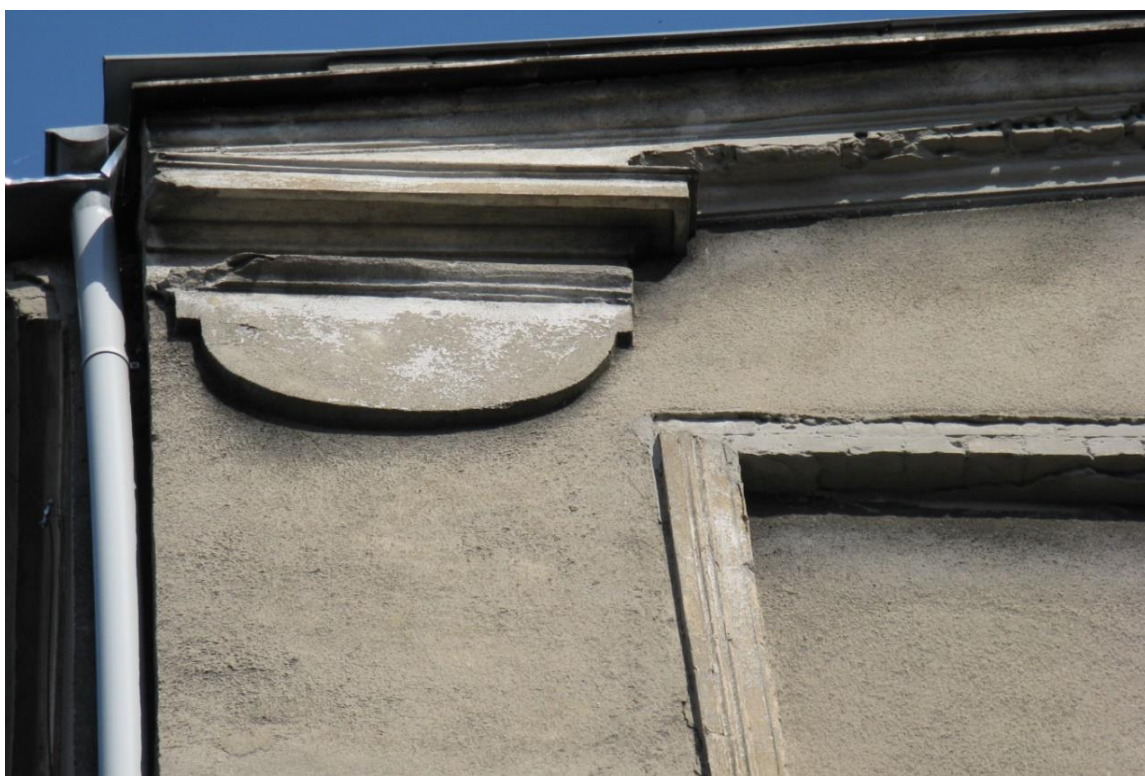
FOT. 15, 16 DETALE SZTUKATORSKIE Z GÓRNYCH PARTII ELEWACJI OD UL. ZA BRAMKĄ –  
WIDOCZNE USZKODZENIA WYPRAW

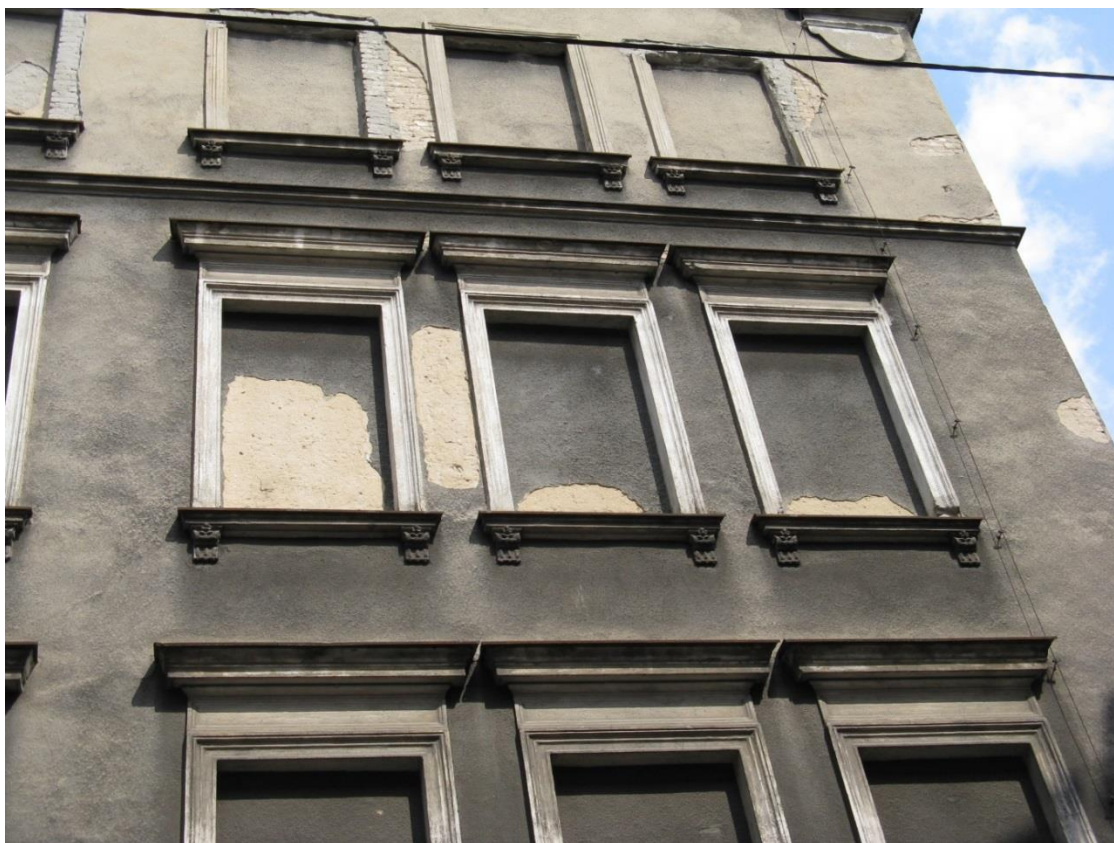
Na elewacji od ul. Za Bramką występują rozległe odparzenia i ubytki tynków. Na pozostałych elewacjach zniszczenia te występują w mniejszym zakresie, jednak nierówna, falująca powierzchnia tynków może świadczyć o zachodzącym procesie odpajania wypraw od podłoża. Na elewacji podwórzowej czytelne liczne spękania tynków biegnące ukośnie pod oknami. Tu również widoczne są uszkodzenia tynków w partiach rur spustowych.

FOT. 17 FRAGMENT ELEWACJI OD STRONY UL. ZA BRAMKĄ – CZYTELNE UBYTKI TYNKÓW

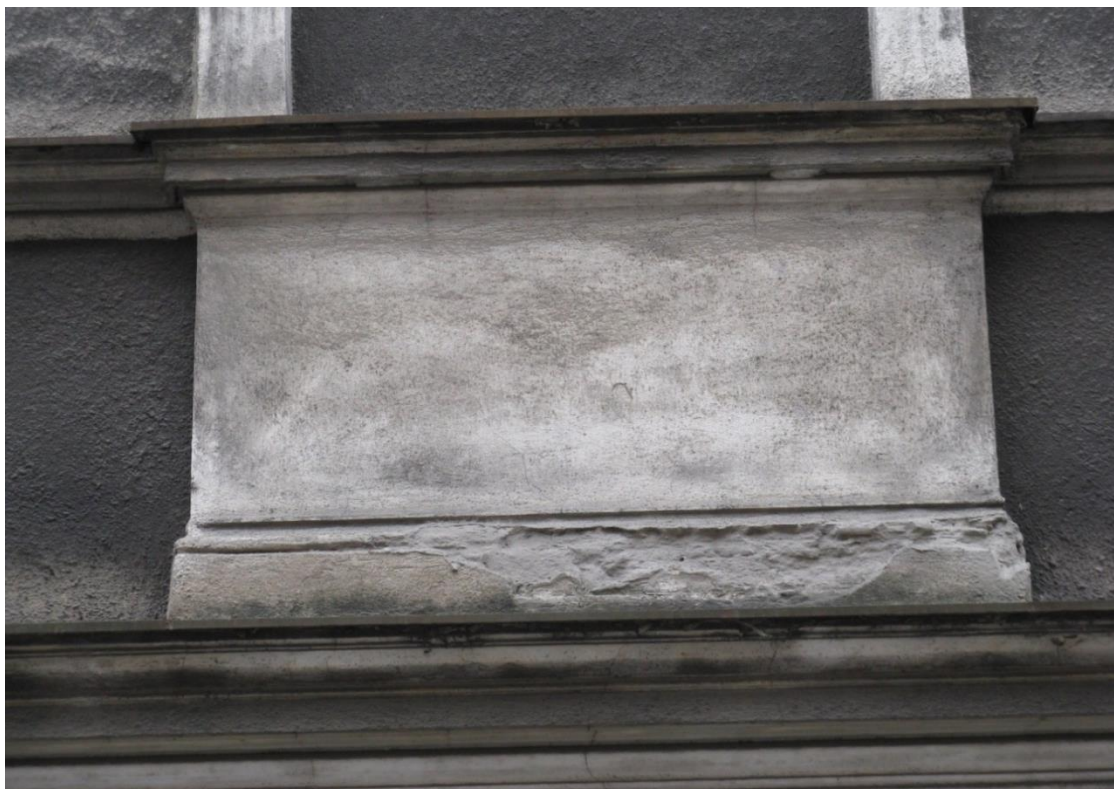
FOT. 18 PODOKIENNIK – WIDOCZNE UBYTKI TYNKU

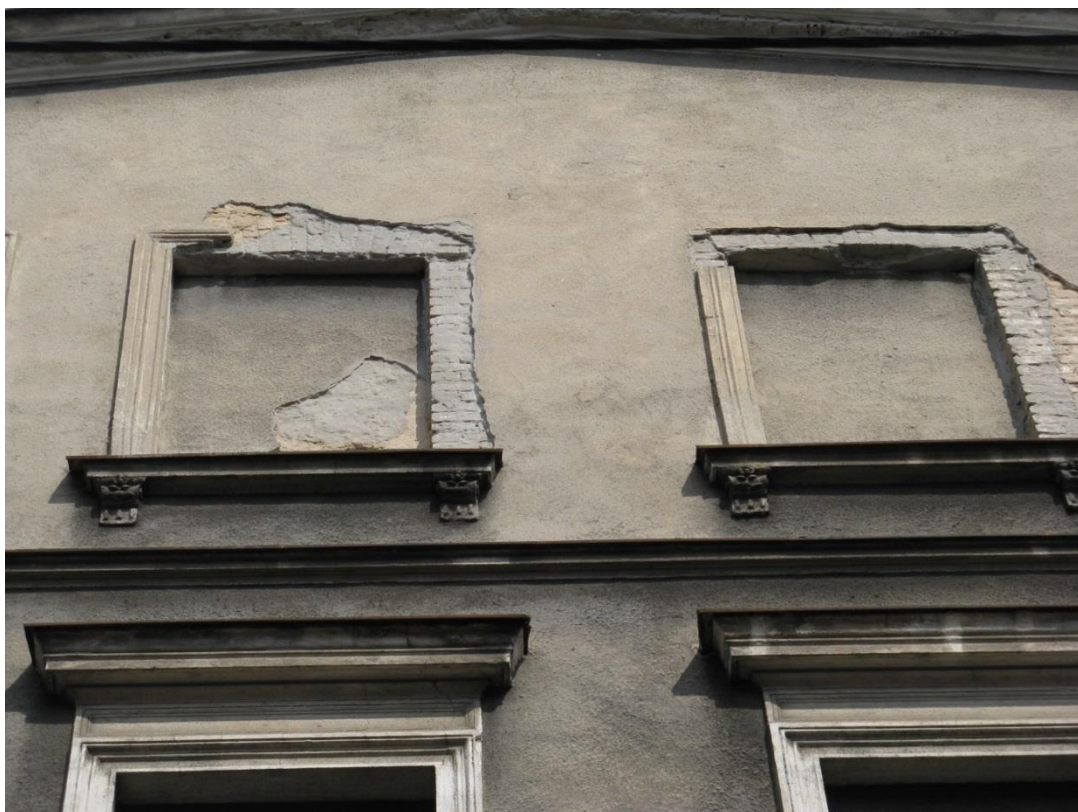
FOT. 19 FRAGMENT ELEWACJI OD STRONY UL. ZA BRAMKĄ – CZYTELNE USZKODZENIA  
TYNKÓW I DETALI SZTUKATORSKICH

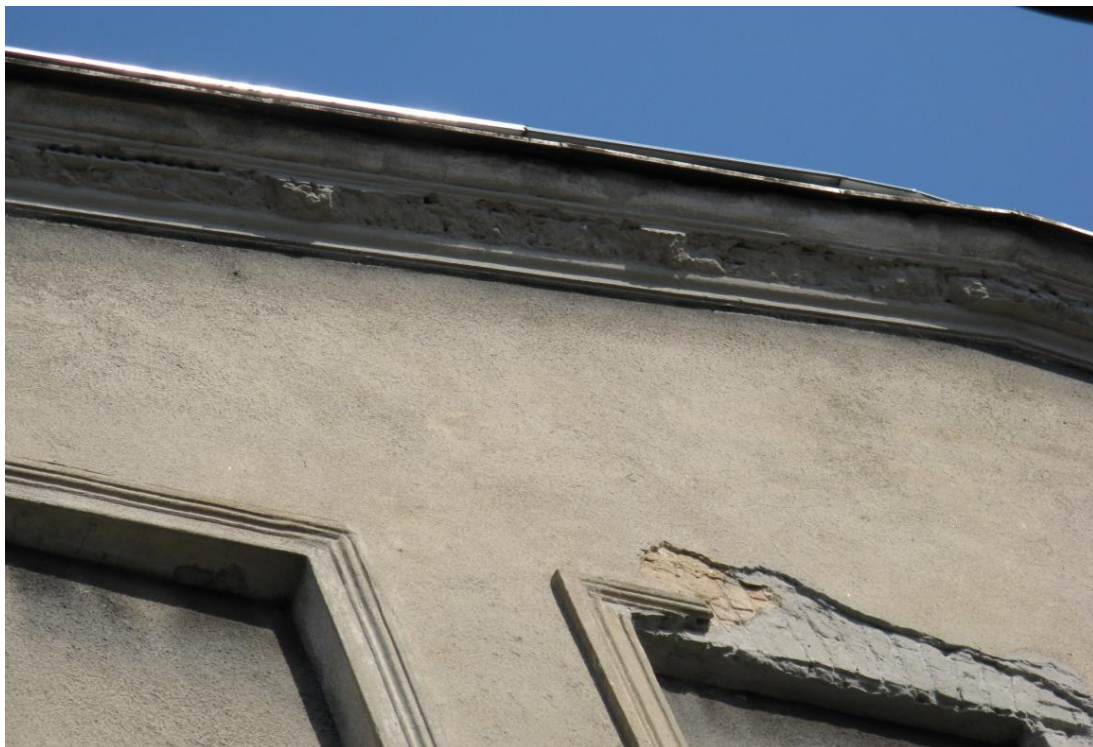
FOT. 20 FRAGMENT ELEWACJI OD STRONY UL. ZA BRAMKĄ – UBYTKI GZYMSU  
WIENCZĄCEGO

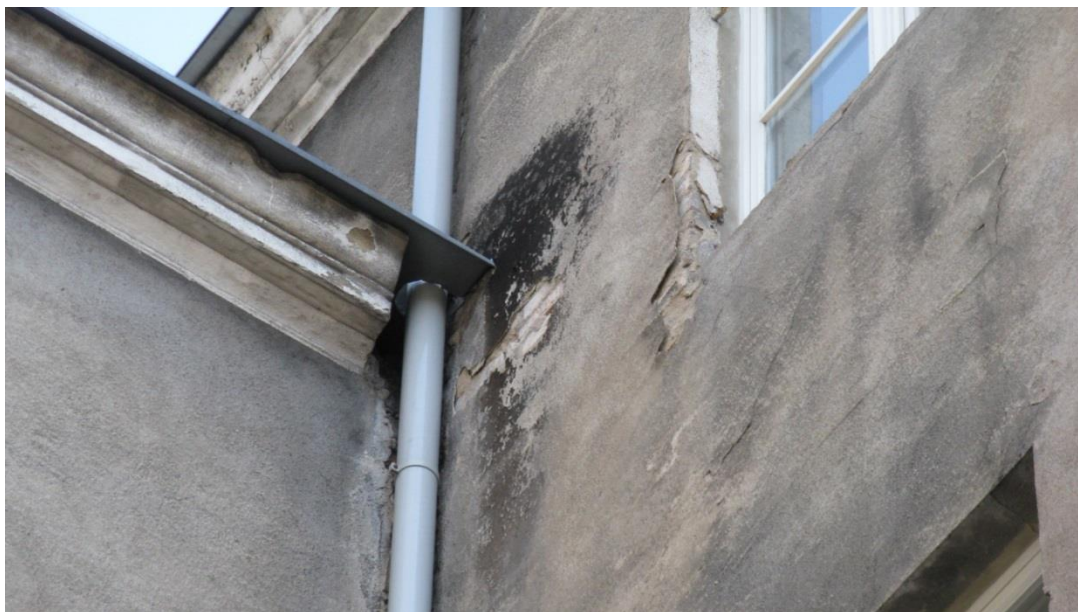
FOT. 22 ELEWACJA J.W. – USZKODZENIA TYNKÓW W OBRĘBIE OBRÓBEK BLACHARSKICH

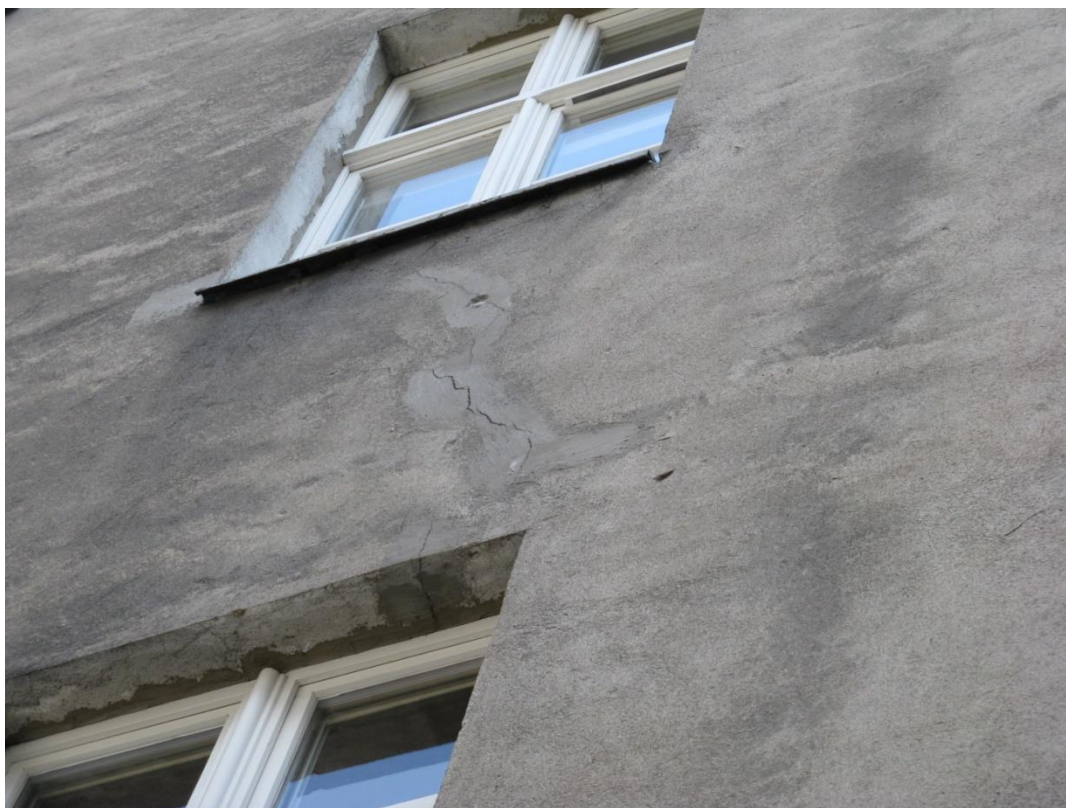
FOT. 23 ELEWACJA PODWÓRZOWA – CZYTELNE PĘKNIĘCIA ZACIERANE ZAPRAWĄ

6. Poszerzenie klinowe spękań tynku. W przypadku spękań konstrukcyjnych - postępowanie wg wytycznych spec. konstruktora.
7. Uzupelnienie ubytków tynków zaprawami mineralnymi, dostosowanymi do oryginalnych (do doprecyzowania na etapie prac wg pkt A.1) np. wapiennymi, wapienno – trasowymi lub ewentualnie wapienno – cementowymi. Możliwość zastosowania gotowych specjalistycznych produktów do renowacji fasad. Powierzchnia uzupełnianych partii musi odtwarzać fakturę oryginalną.

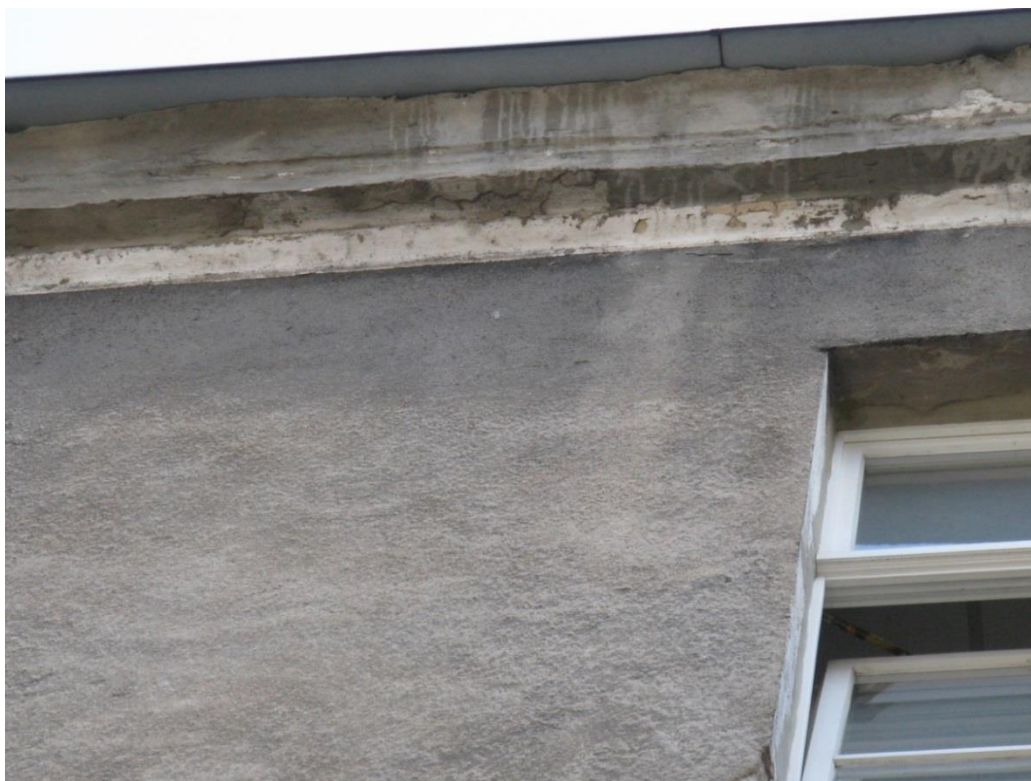
FOT. 24 FRAGMENT GZYMSU NIEWŁAŚCIWIE ODTWORZONEGO – BEZ DBAŁOŚCI O  
PIERWOTNĄ FORMĘ

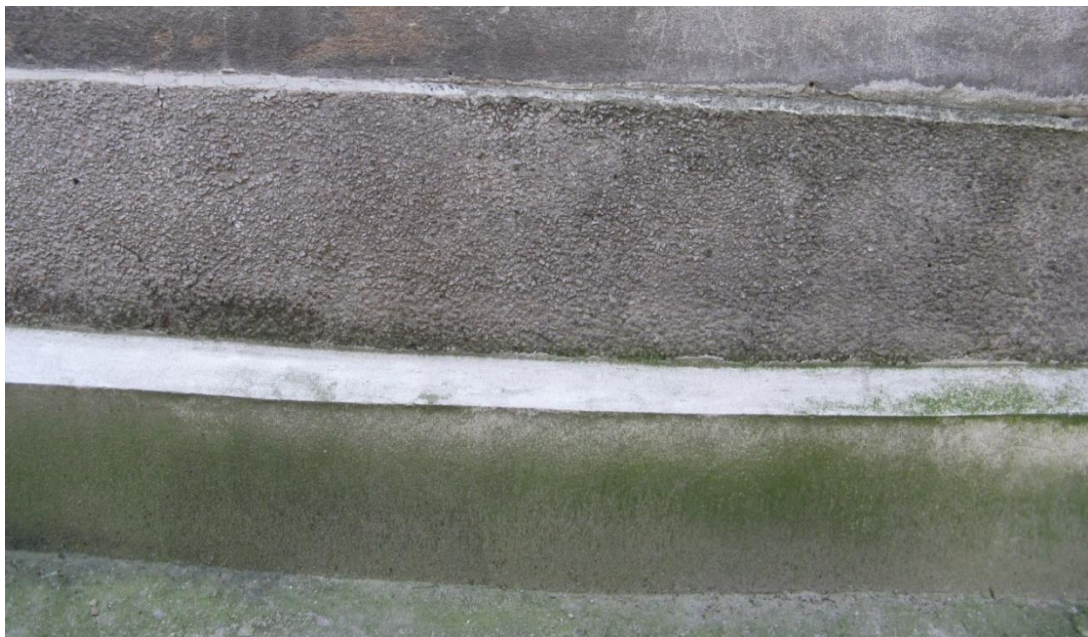
<sup>4</sup> Na elewacji podwórzowej tynk zmywany jest położony na wyższą wysokość i obecnie wystaje ponad tynk wykonany w 2014, patrz fot. 26

Cokół pokryty tynkiem zacieranym podczas wykonywania izolacji pionowej w 2014. Wcześniej cokół pokryty był tynkiem zmywanym z grysem kamiennym. Fragmenty tej wyprawy są czytelne na elewacji podwórzowej, gdzie tynk zmywany położono na większej wysokości.

FOT. 26 COKÓŁ WYKONANY Z TYNKU ZMYWANEGO (WTÓRNY) NA KTÓRYM WYKONANO  
KOLEJNY (W 2014)

3. Usunięcie tynku z cokołu, wykonanego w 2014 oraz spodniego zmywanego. Ocena stanu zachowania cegły (podłoża) przeprowadzona przez konserwatora nadzorującego.

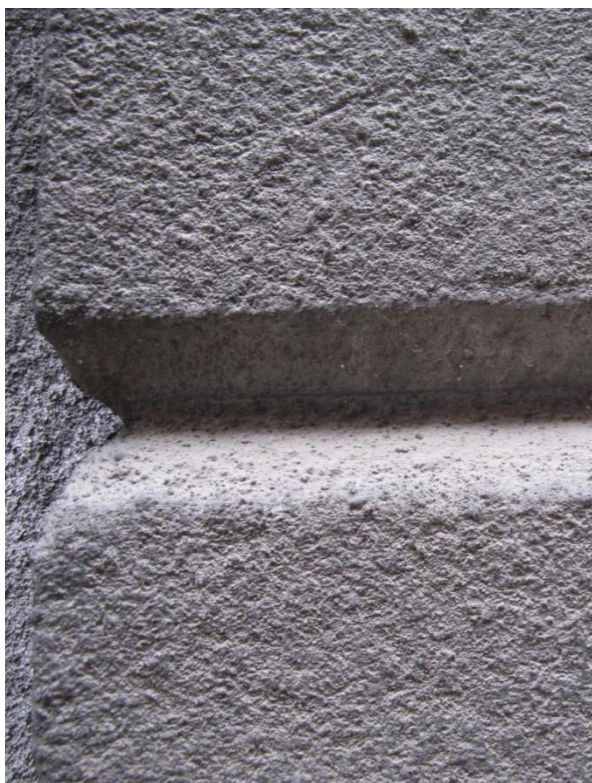
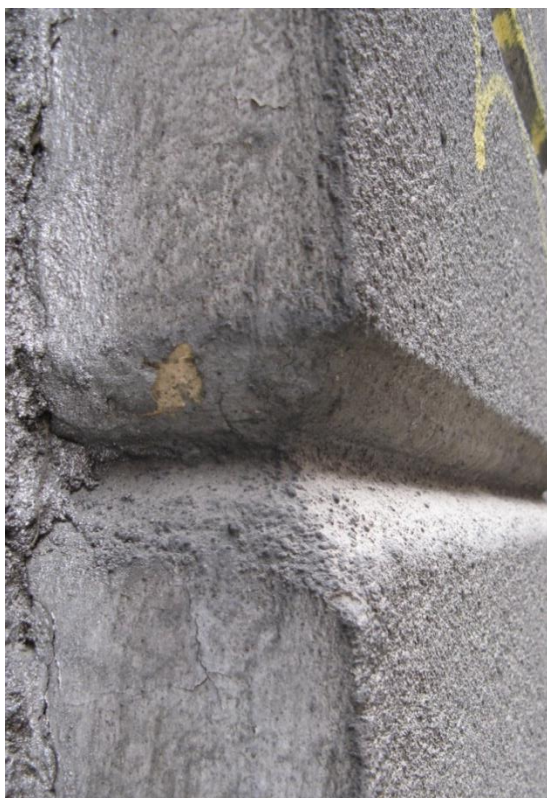
FOT. 27, 28 BONIE Z ZATARTĄ WTÓRNYMI ZAPRAWAMI FORMĄ „ŻŁOBKA”

10. Egalizacja powierzchni tynków szpachlą mineralną, kompatybilną z tynkami. W przypadku tynku boniowanego szpachla nie może zacierać profili „żłobka”. Zagruntowanie tynków pod szpachlę. Uziarnienie szpachli zgodne z oryginałem – na podstawie odstłoniętej pierwotnej faktury tynku boniowanego lub gładkiego. Ostateczna faktura do akceptacji przez przedstawiciela MKZ na podstawie próby na elewacji.

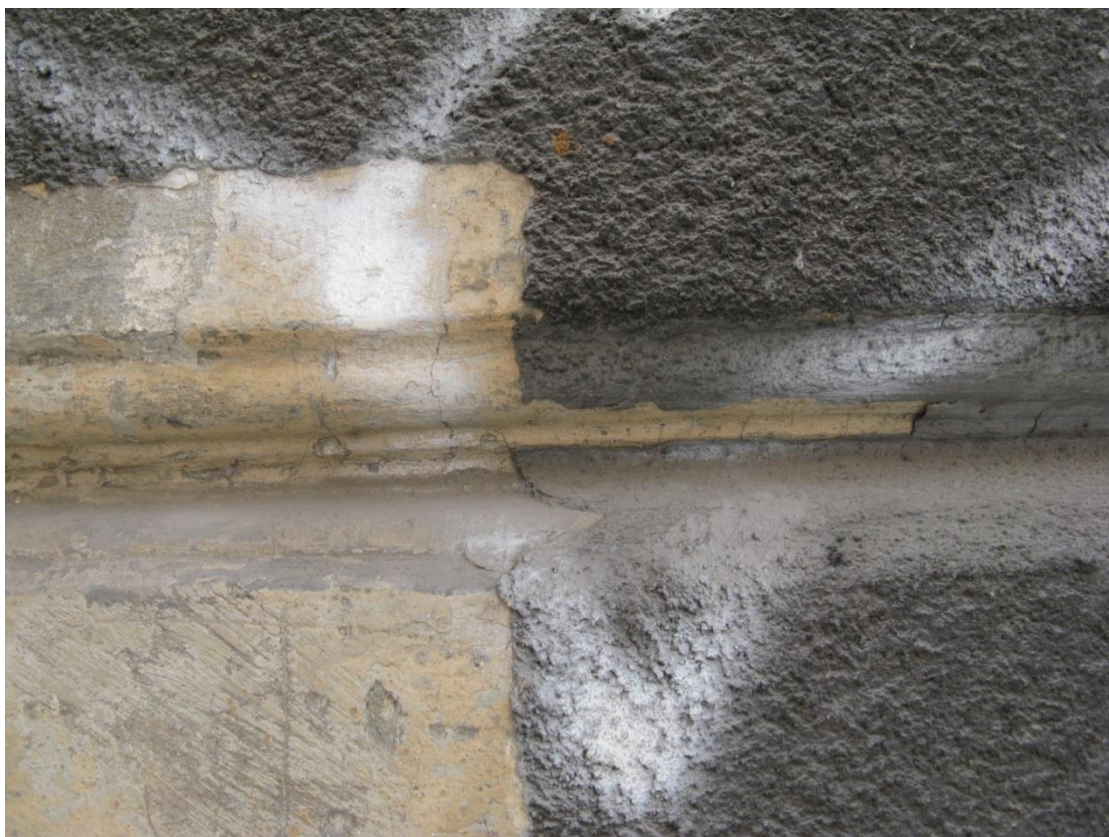
FOT. 29 OKRYWKA OBRAZUJĄCA PIERWOTNY KSZTAŁT „ŻŁOBKA” BONI

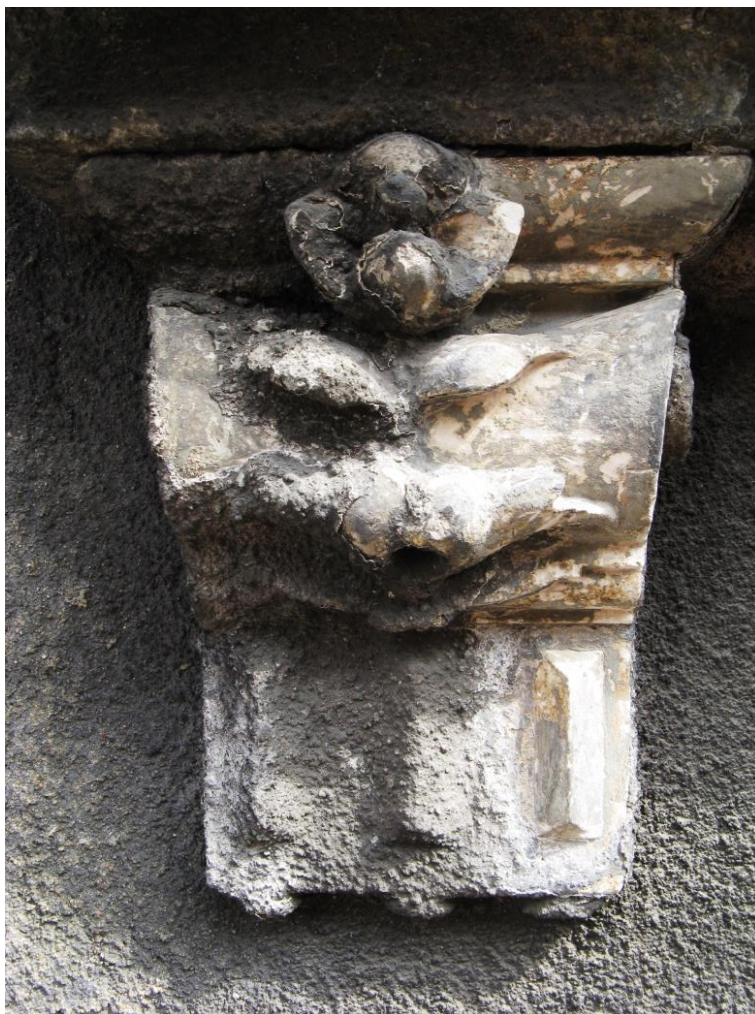
Dekoracja wykonana z gipsu tj. wsporniki parapetów podokienne, detale na ryzalitach III kondygnacji, pokryta tynkiem nakrapianym cementowo – wapiennym. Podobnie fragmenty kartusza z herbem Poznania. Ta wtórna warstwa zniekształca pierwotną formę detali.

FOT. 31 GIPSOWY WSPORNIK POKRYTY WTÓRNICIE TYNKIEM NAKRAPIANYM,  
ODKRYWKA NA FRAGMENTCIE DETALU OBRAZUJE NIUANSE FORMY

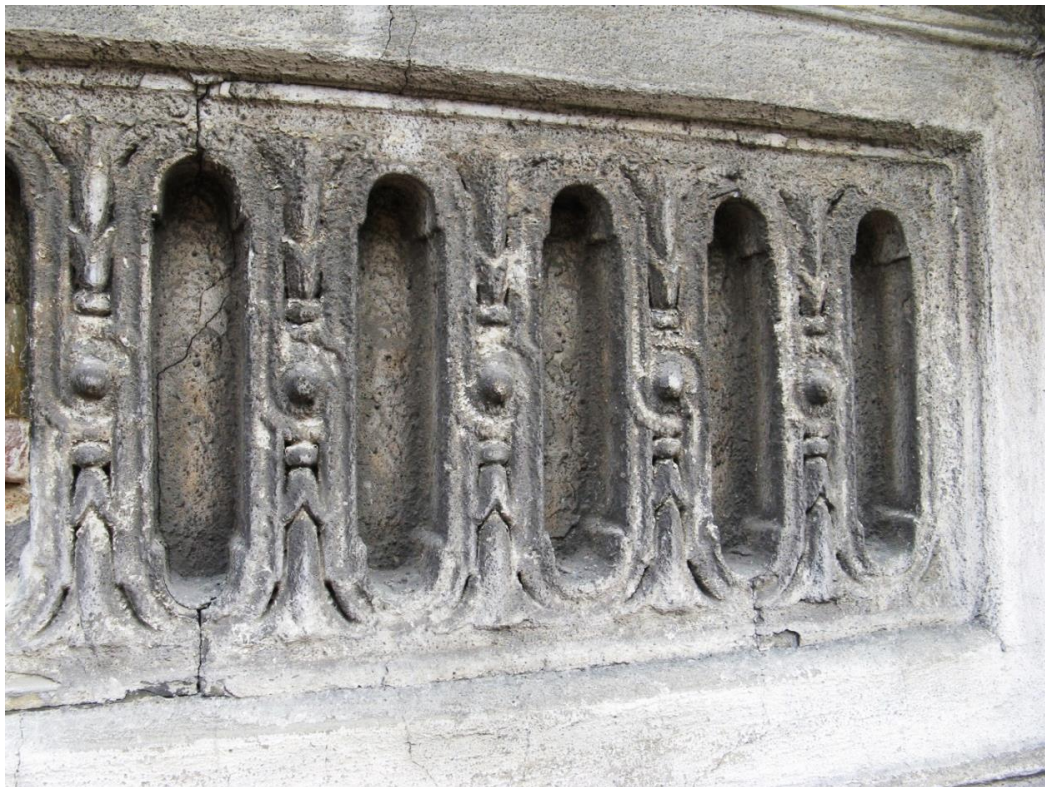
FOT. 32 GIPSOWY DETAL Z RYZALITU – POKRYTY WTÓRNICIE TYNKIEM NAKRAPIANYM

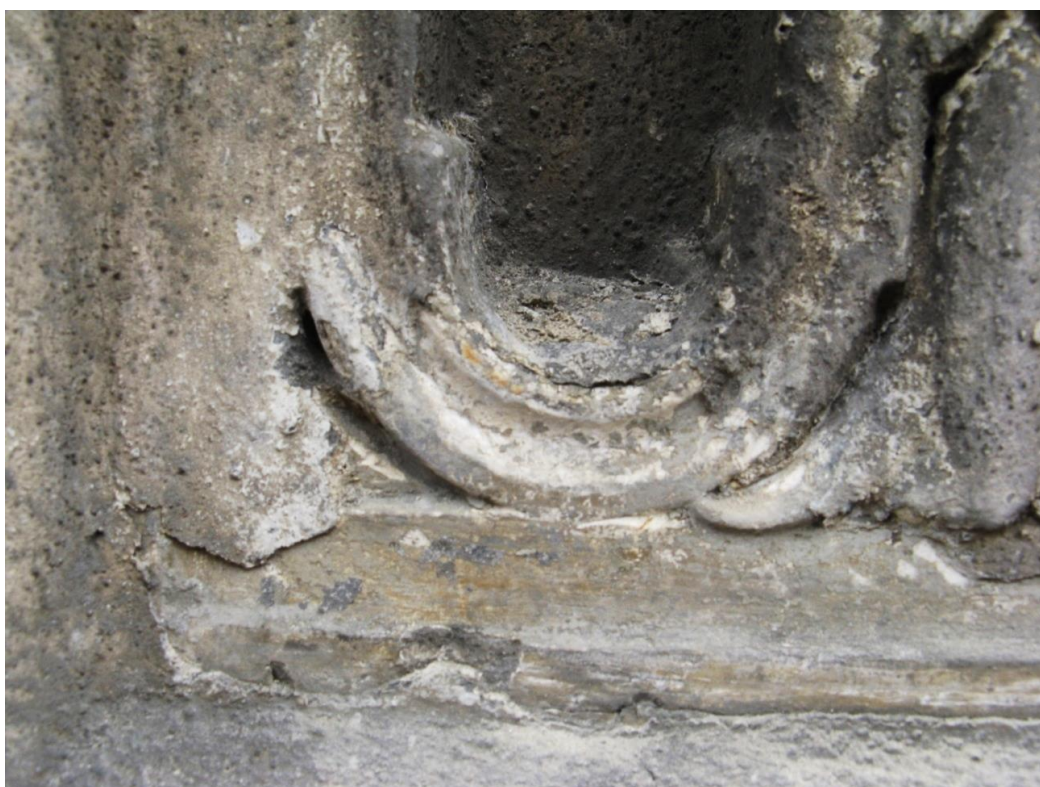
FOT. 33 DETAL J. W. ODKRYWKA OBRAZUJĄCA NIUANSE FORMY – POPRZECZ POKRYCIE  
TYNKIEM NAKRAPIANYM SĄ ONE OBECNIE NIECZYTELNE

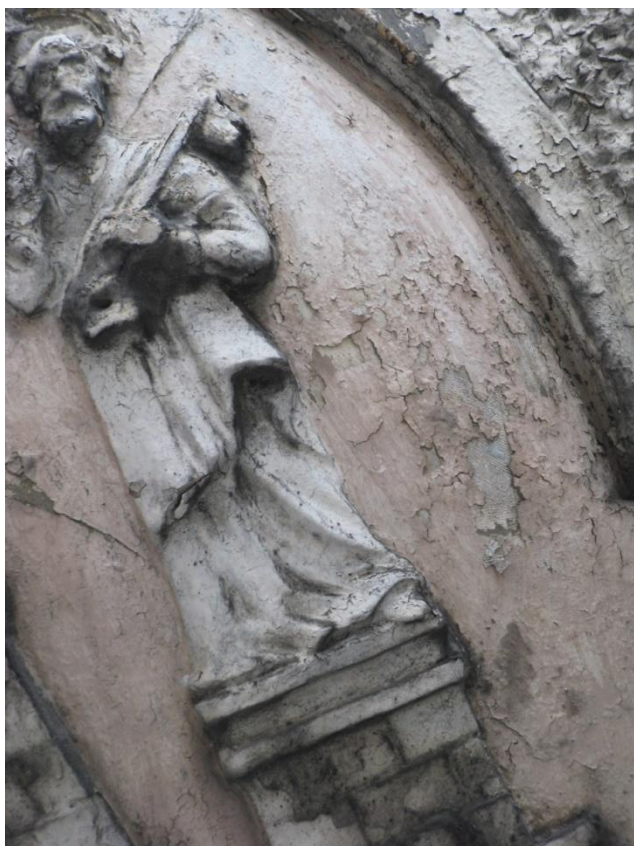
FOT. 36 FRAGMENT Z CZYTELNYMI USZKODZENIAMI - UBYTKAMI I ŁUSZCĄCĄ SIĘ WARSTWĄ  
FARBY

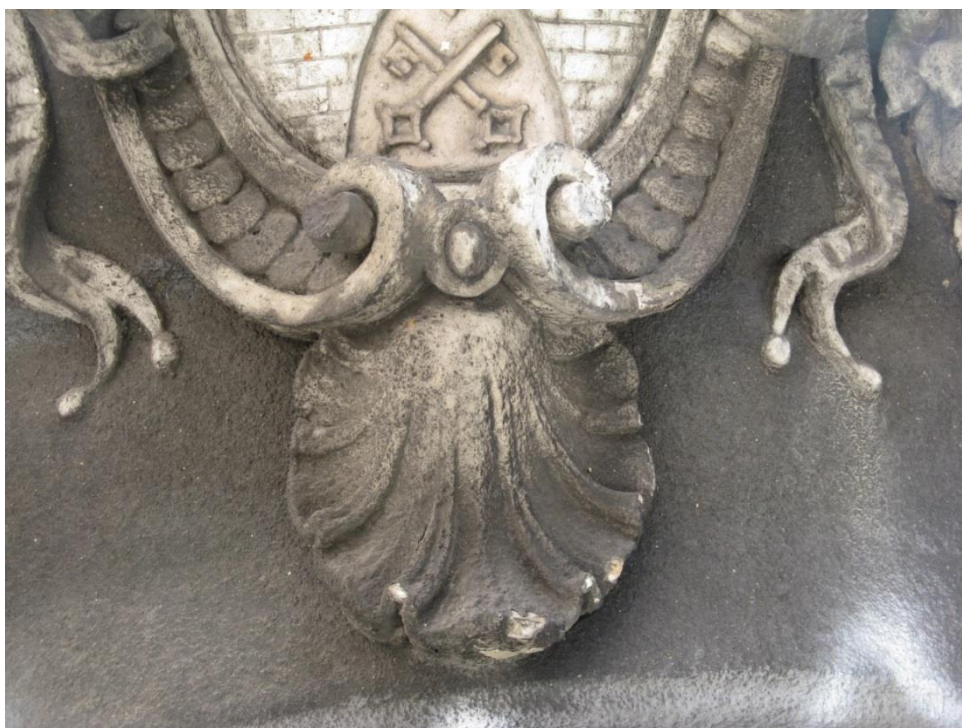
FOT. 37 DETAL KARTUSZA – FRAGMENTY POKRYTE TYNKIEM NAKRAPIANYM

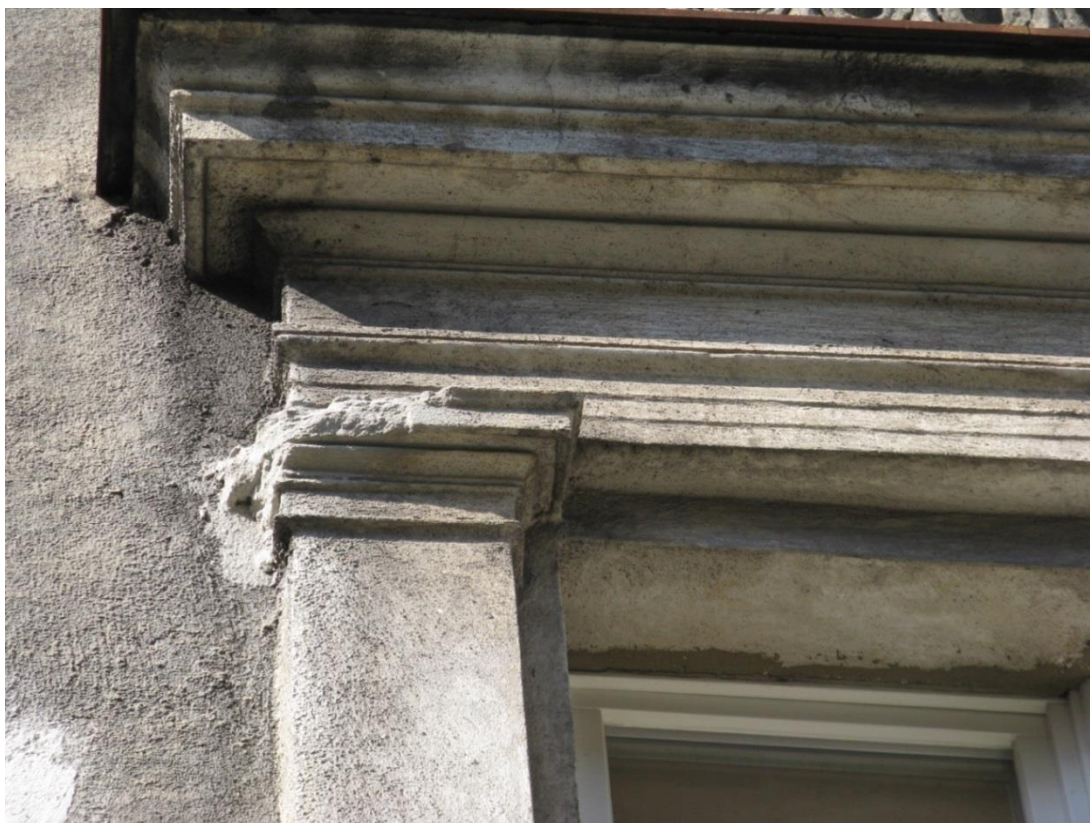
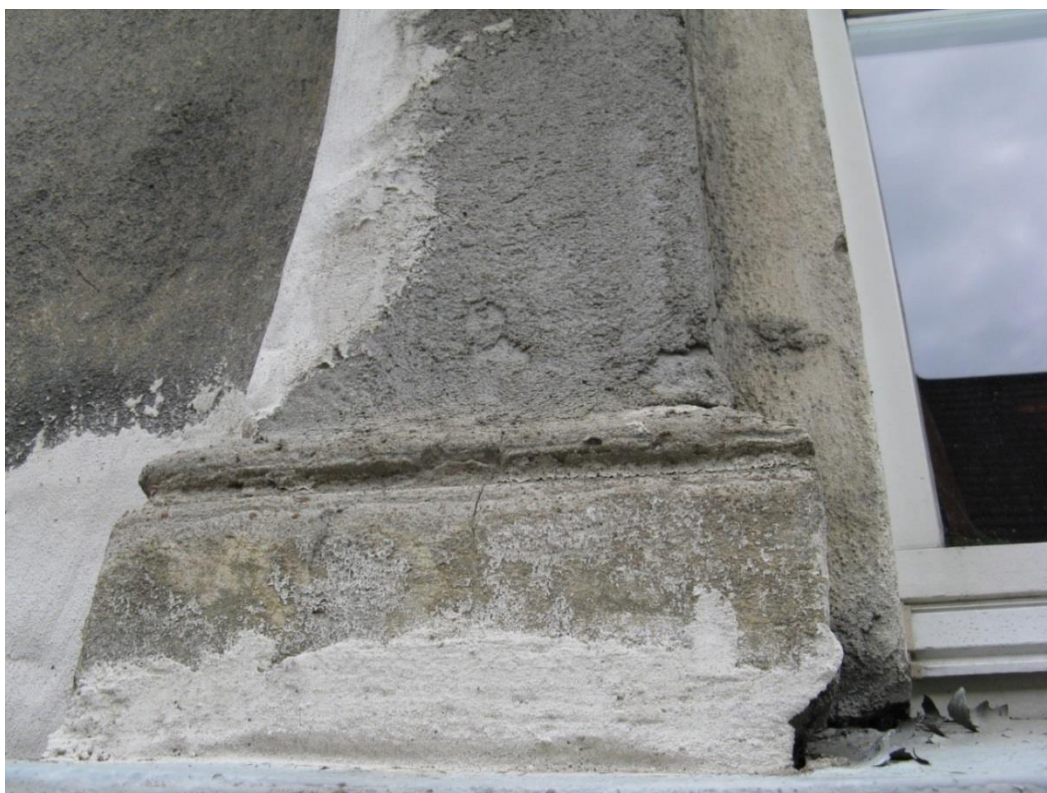
FOT. 38, 39 USZKODZENIA DETALI SZTUKATORSKICH NA ELEWACJI- CZĘŚĆ UBYTKÓW  
ZATARTA ZAPRAWĄ

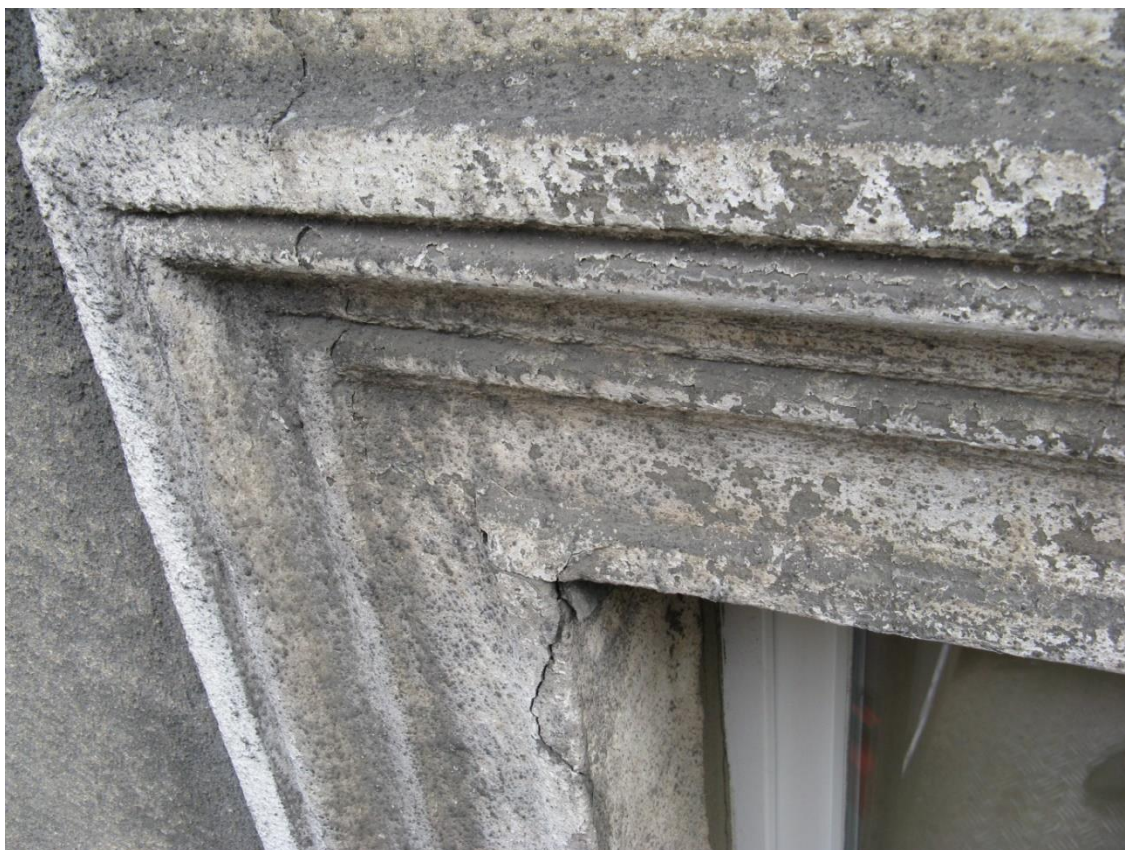
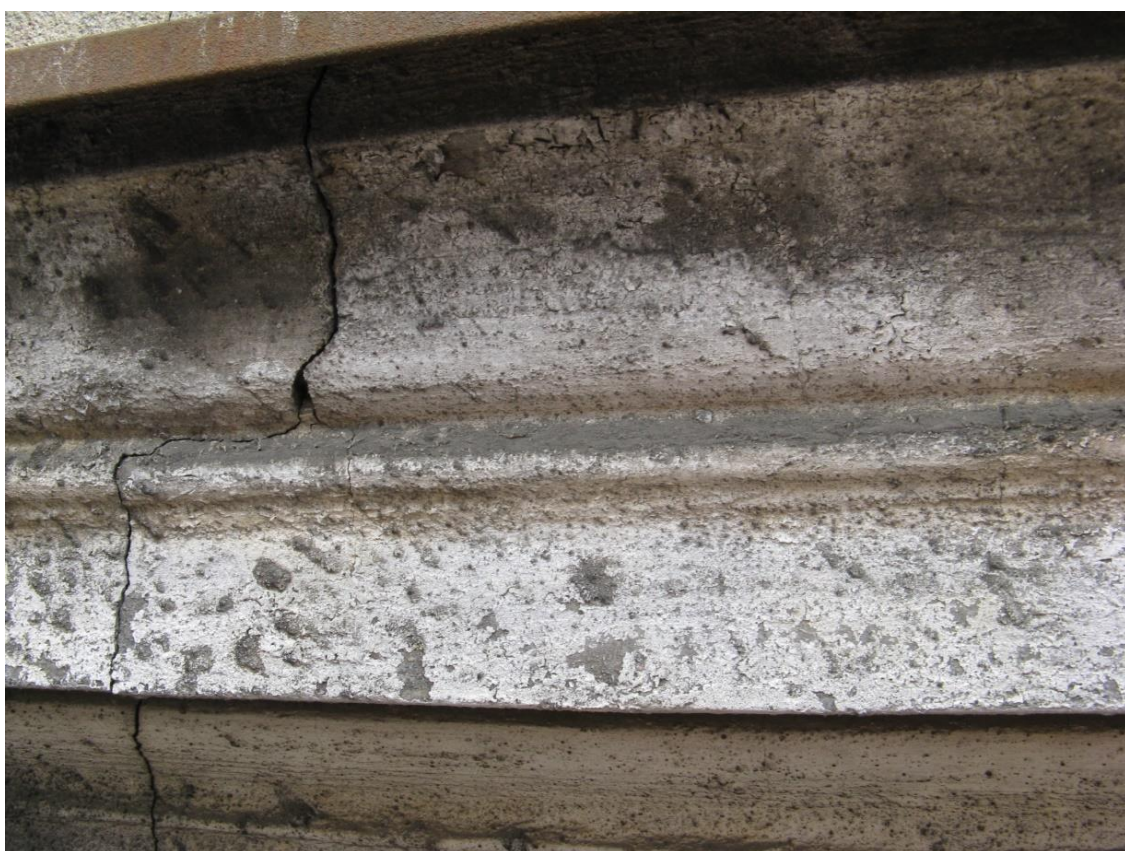
FOT. 40, 41 DETALE SZTUKATORKIEJ DEKORACJI Z WIDOCZNYMI USZKODZENIAMI –  
PĘKNIĘCIAMI,

FORMA PROFILI ZNIEKSZTAŁCONA POPRZEC POKRYCIE TYNKIEM NAKRAPIANYM

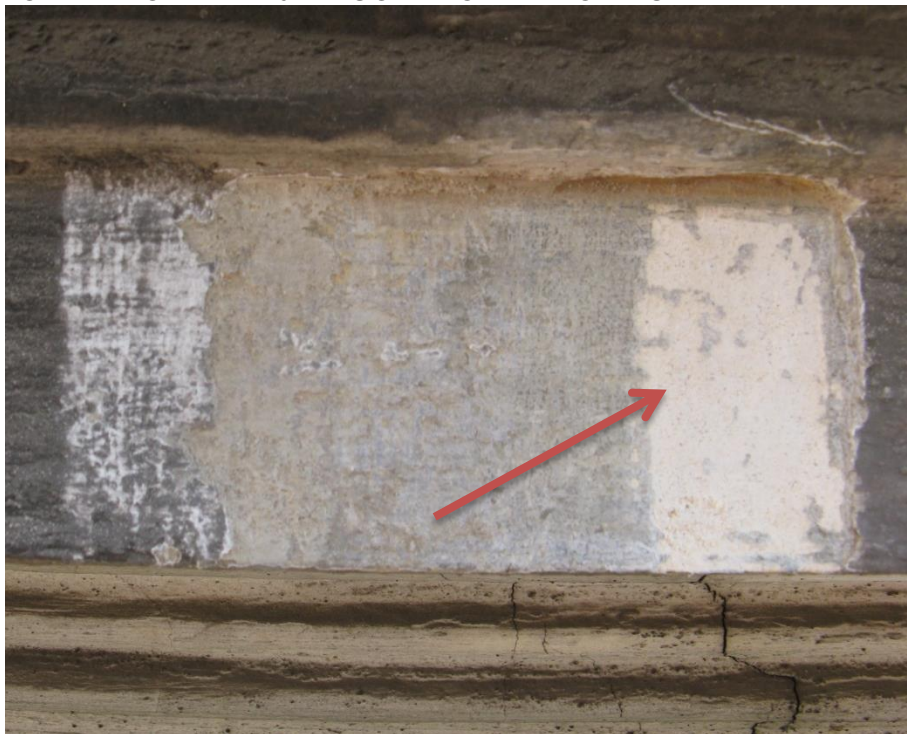
FOT. 42 ODKRYWKA PIERWOTNEGO KOLORYSTYCZNEGO OPRACOWANIA W PARTII  
GZYMSU KORDONOWEGO MIĘDZY KONDYGNACJĄ PARTERU I PIERWSZEGO PIĘTRA

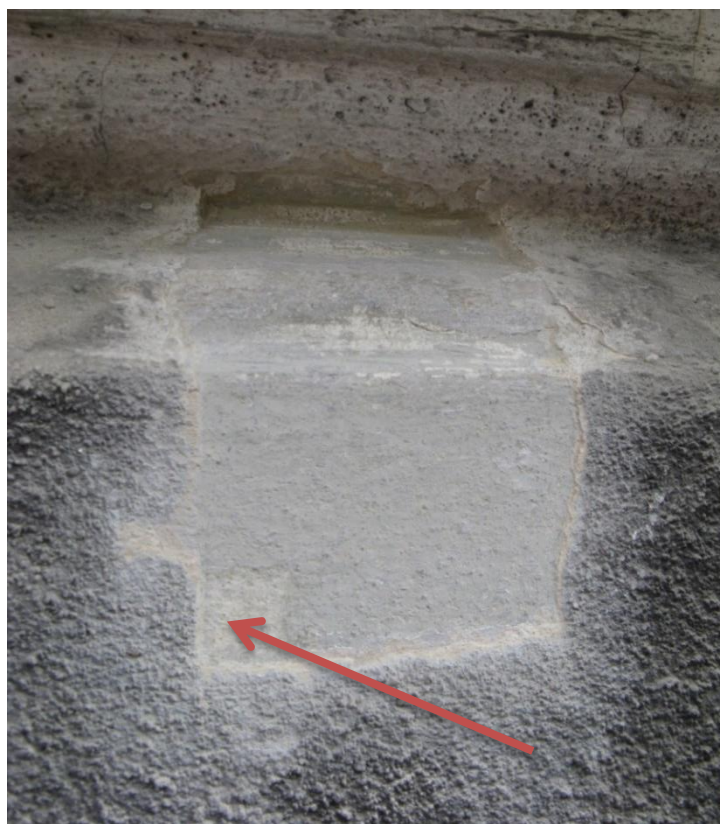
FOT. 43 ODKRYWKA PIEWOTNEGO OPRACOWANIA BONI – TYNK GŁADKI, POKRYTY  
JASNĄ, BIAŁĄ WARSTWĄ POBIAŁKI / FARBY
