**PROGRAM PRAC KONSERWATORSKICH**  
**ELEWACJE BUDYNKU**  
**UL. WSZYSTKICH ŚWIĘTYCH 1**  
**POZNAŃ**

**AUTOR OPRACOWANIA: mgr Sabina Figurniak**

**Poznań, czerwiec 2016**

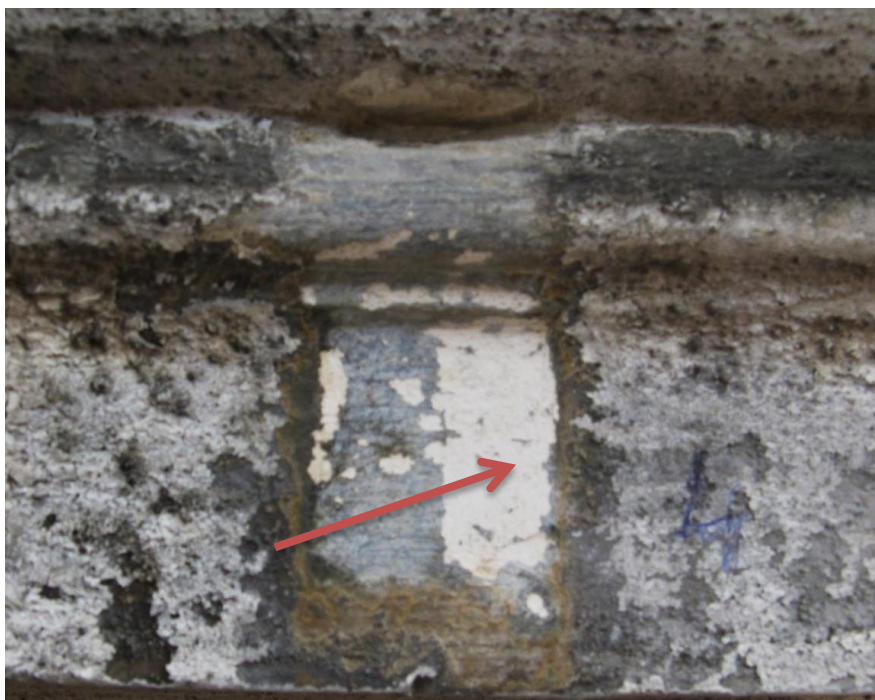
FOT. 44 ODKRYWKA W PARTII OBRAMIEŃIA OKNA – NADOKIENNIKA NA 1 PIĘTRZE,  
WIDOCZNA FORMA DETALU ORAZ PIERWOTNA KOLORYSTYKA

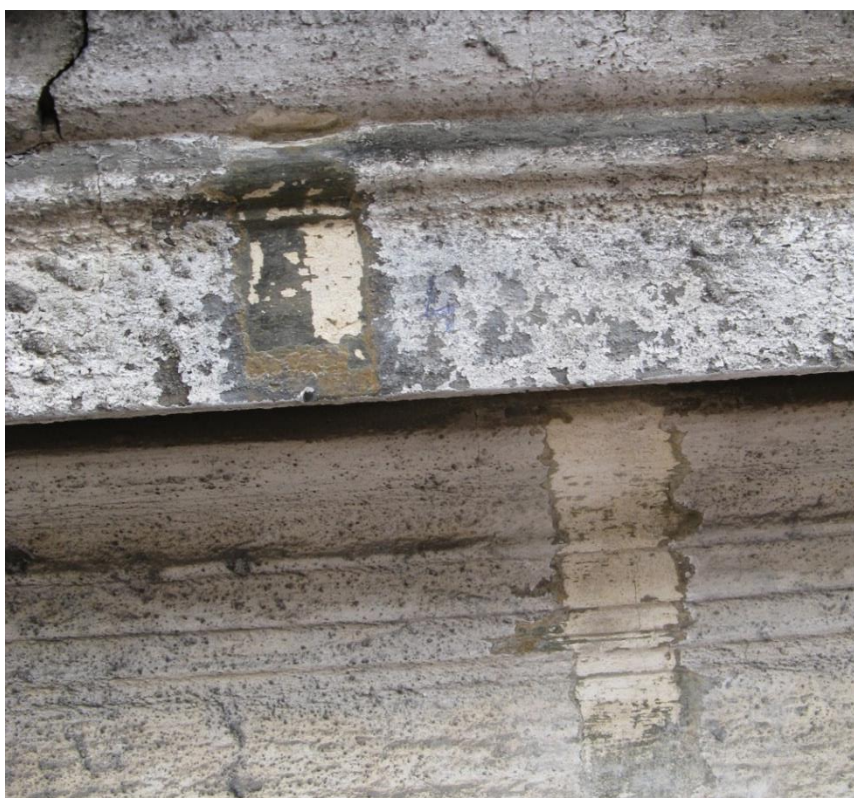
FOT. 45 ODKRYWKI KOLORYSTYKI W PARTII OBRAMIEŃIA OKNA – NADOKIENNIKA NA 1  
PIĘTRZE

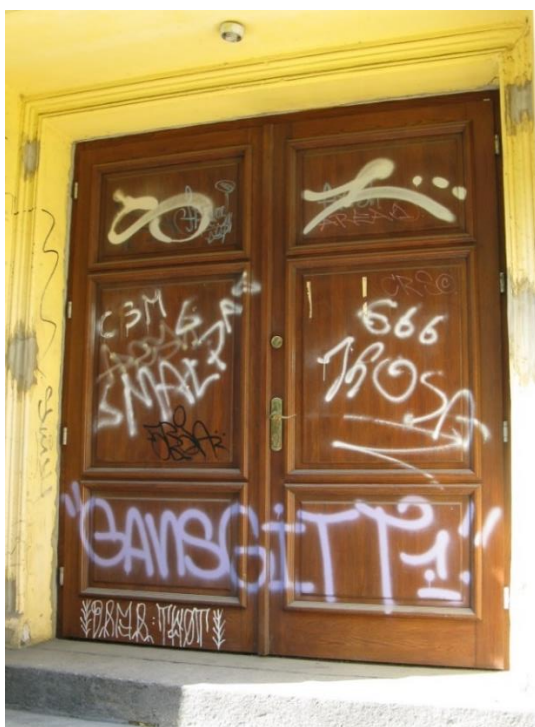
FOT. 47 DRZWI WEJŚCIOWE POKRYTE GRAFFITI

12. Pokrycie powierzchni parteru do wysokości gzymsu kordonowego preparatem zabezpieczającym przed graffiti (tzw. antygraffiti).

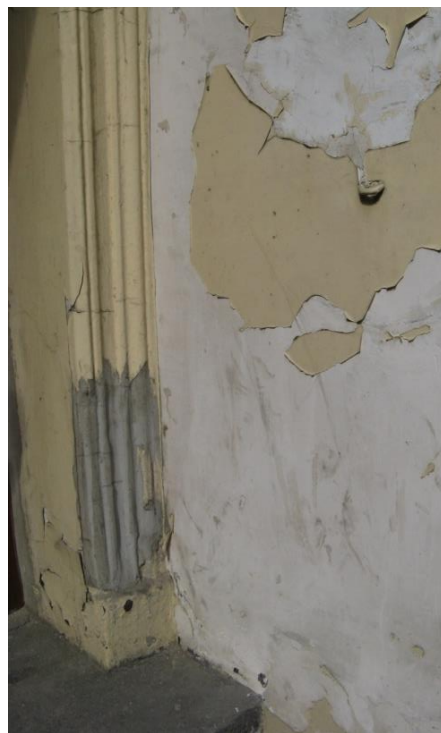
Ościeża otworów drzwiowych pokryte wieloma warstwami farb, w tym olejnymi. Obecnie powłoki te intensywnie łuszczą się. Podobnie łuszczą się i odpajają powłoki farb pokrywające gzymsy i kartusz z herbem.

FOT. 48 OSCIĘŻE BOCZNE – WIDOCZNE  
USZKODZENIA PROFILI I ŁUSZCZĄCE SIĘ  
WARSTWY FARB

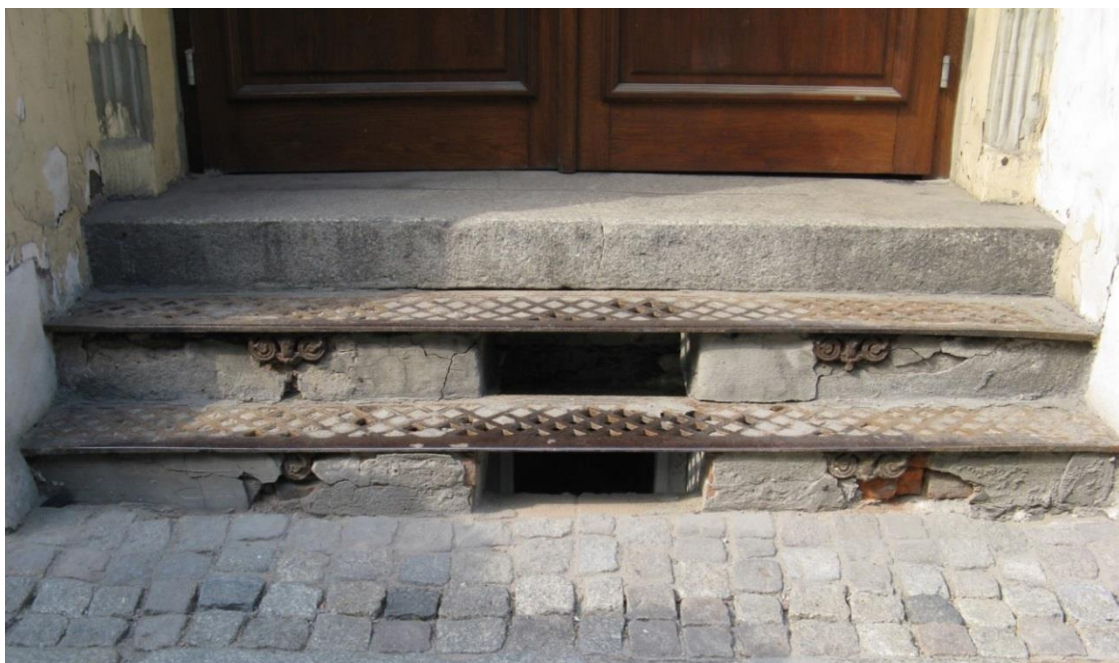
FOT. 50 ŻELIWNE STOPNICE (PIERWOTNE) WEJŚCIA (I) OD UL. WSZYSTKICH ŚWIĘTYCH

Metalowe stopnice przy wejściu od strony ul. Wszystkich Świętych wymagają konserwacji: oczyszczenia, wzmocnienia materiału, rekonstrukcji brakujących detali wsporników oraz montażu na wymurowanych stopniach. Wejście to docelowo nie będzie użytkowane, dlatego stopnice, jako pierwotny element budynku należy zachować i poddać konserwacji.

1. Demontaż metalowych stopnic przy wejściu (I), konserwacja w warunkach pracowni.
2. Oczyszczenie granitowych stopni.
3. Korekta wymurowania stopni pod stopnice żeliwne (uzupełnienie cegieł, spoinowanie, pokrycie tynkiem).
4. Schody granitowe przy wejściu II – dosunięcie ostatniego dolnego stopnia / wypełnienie szczeliny.
5. Konserwacja żeliwnych stopnic: usunięcie zaprawy z ażuru metalu, delikatne oczyszczenie powierzchni metalu z korozji, impregnacja/ wzmocnienie elementów żywicą chemoutwardzalną, rekonstrukcja brakujących detali wsporników.
6. Montaż żeliwnych stopnic.

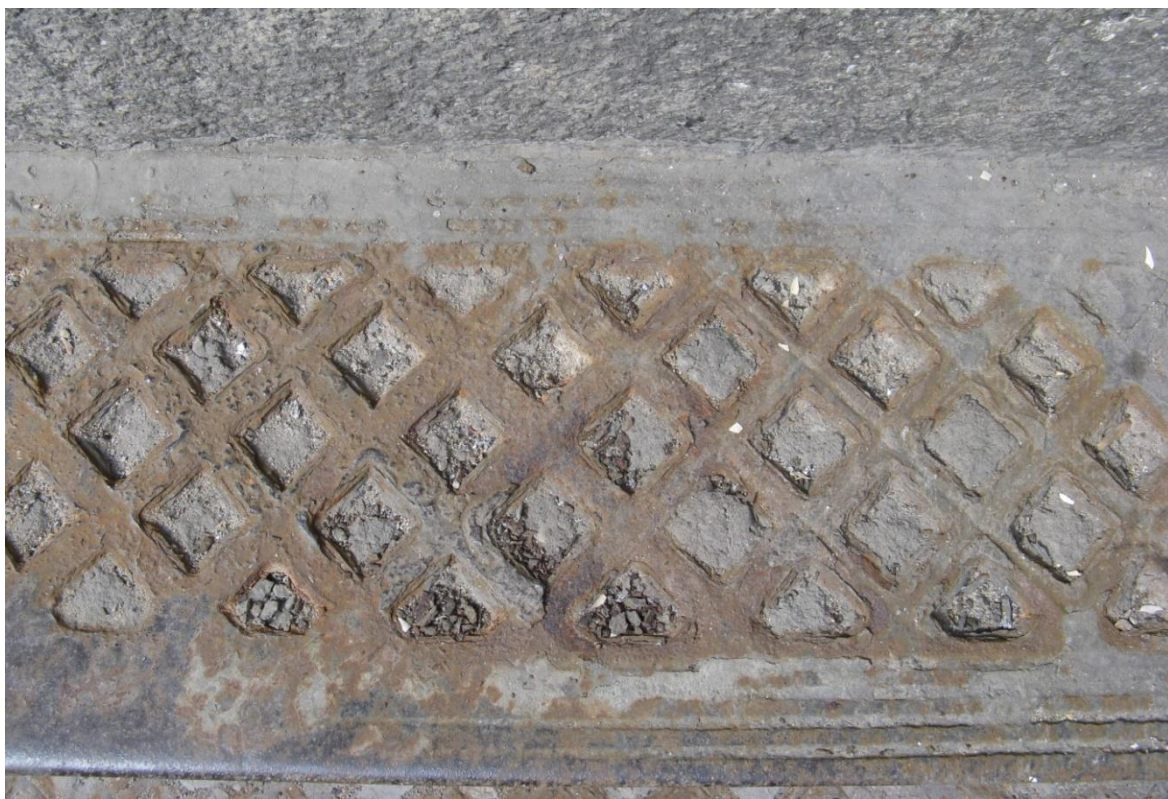
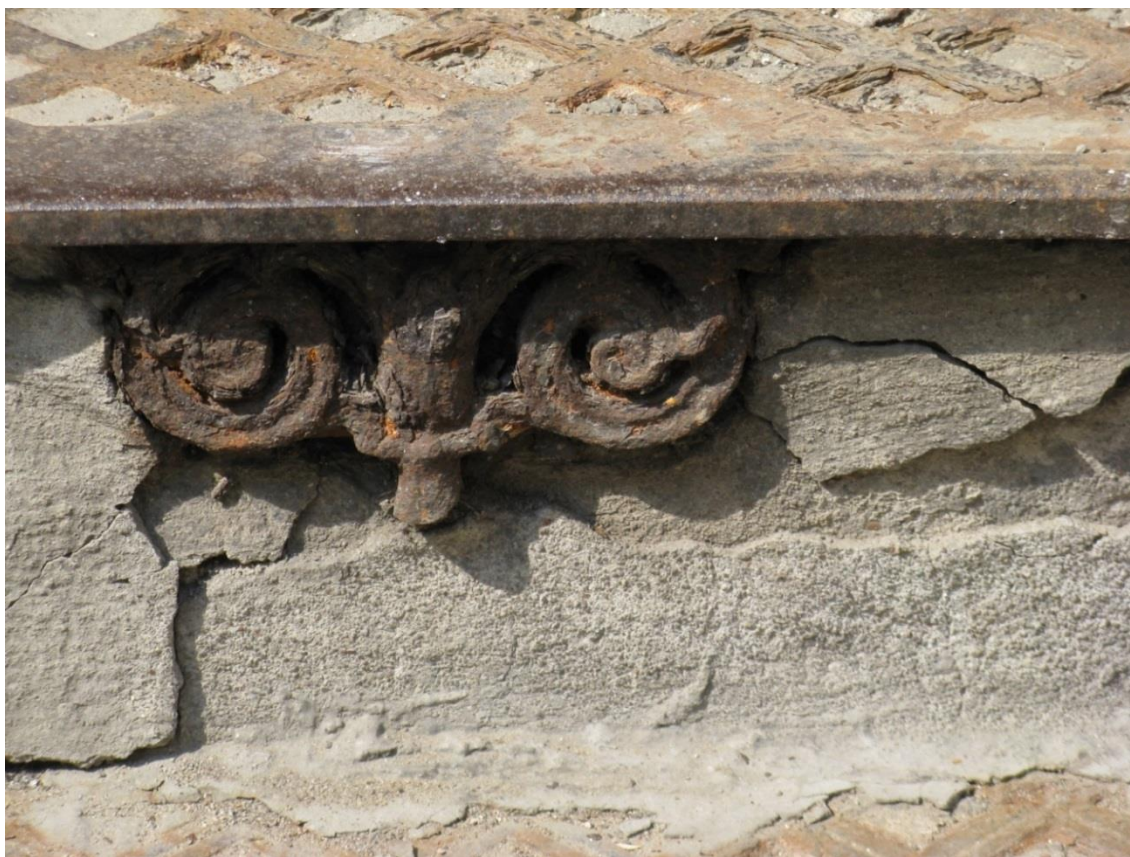
Schody granitowe w dobrym stanie, nieznacznie zbrudzone, jeden stopień dolny, lekko wysunięty. Stopnice metalowe w bardzo złym stanie: skorodowane strukturalnie, metal rozwarstwia się. Ażury stopnic wypełnione są zaprawą cementową, podstopnice tynkowane - popękane z ubytkami. Metalowe elementy – podpórki stopnic niekompletne, jednej w całości brak.

FOT. 51, 52 DETALE METALOWYCH STOPNIC – WIDOCZNE ZNISZCZENIA - KOROZJA, ROZWARSTWIANIE MATERIAŁU

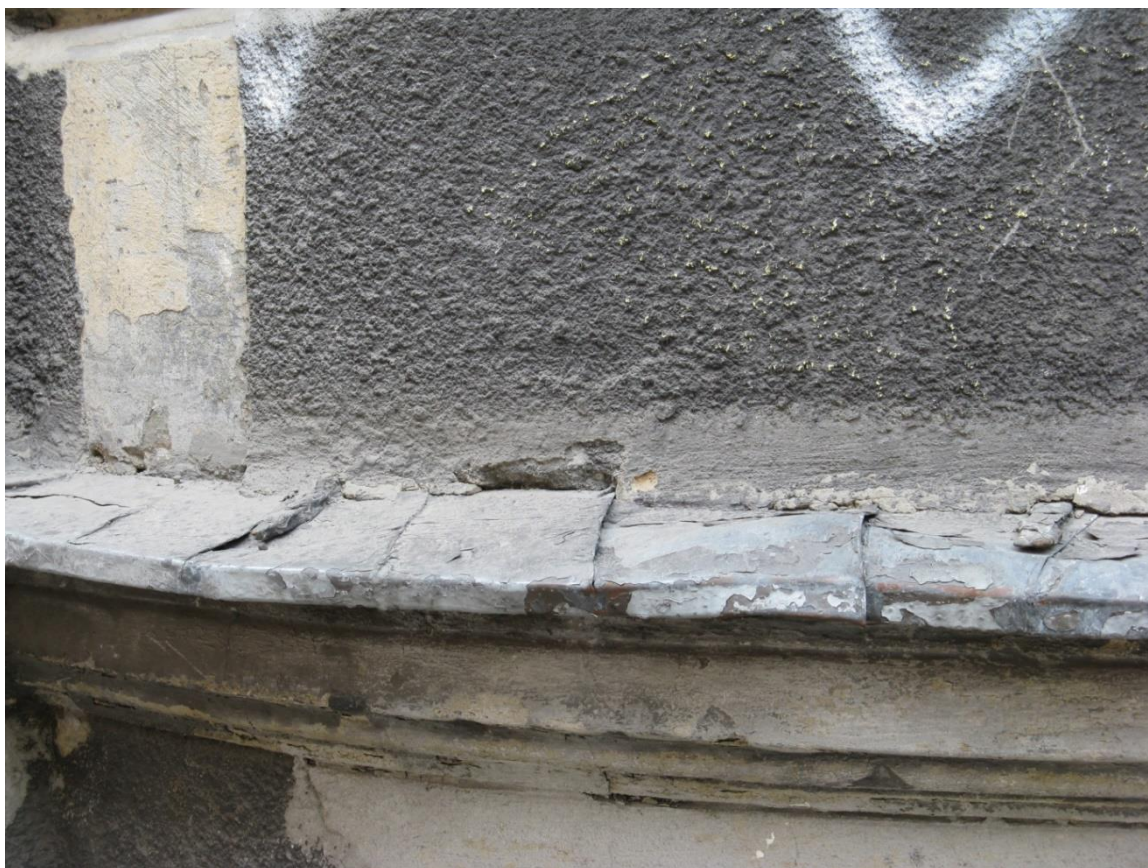
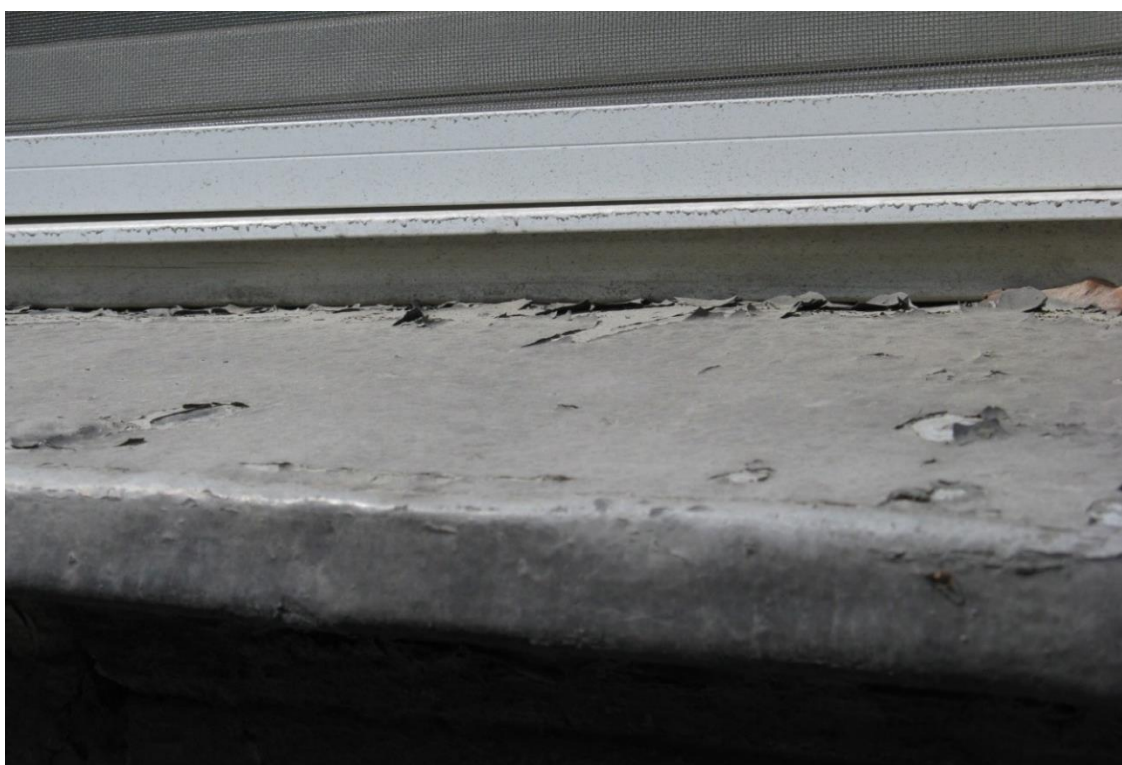
Obróbki blacharskie gzymsów i parapetów są w bardzo złym stanie technicznym. Blachy są skorodowane, zdeformowane i powyginane, pokryte łuszczącymi się powłokami farby. Część okien nie posiada w ogóle opierzeń - parapetów. Zużycie techniczne obróbek blacharskich oraz ich brak przyczynia się do zniszczenia wypraw oraz ma wpływ na zawilgocenie konstrukcji murowanej.

FOT. 53, 54 OBRÓBKİ BLACHARSKIE – CZYTELNY ZŁY STAN ZACHOWANIA

1. Wymiana opierzeń gzymsów, parapetów na nowe, wykonane z blachy tytanowo – cynkowej. Wykonanie parapetów przy wszystkich oknach i blendach okiennych.
2. Wymiana rur spustowych na nowe, metalowe.
3. Oczyszczenie i zabezpieczenie antykorozyjne metalowych krat na wywietrznikach, krat piwnicznych.
4. Renowacja stolarki drzwiowej, odczyszczenie, zabezpieczanie powłoką lakieru zgodną z oryginalną.
5. Wymiana instalacji odgromowej.

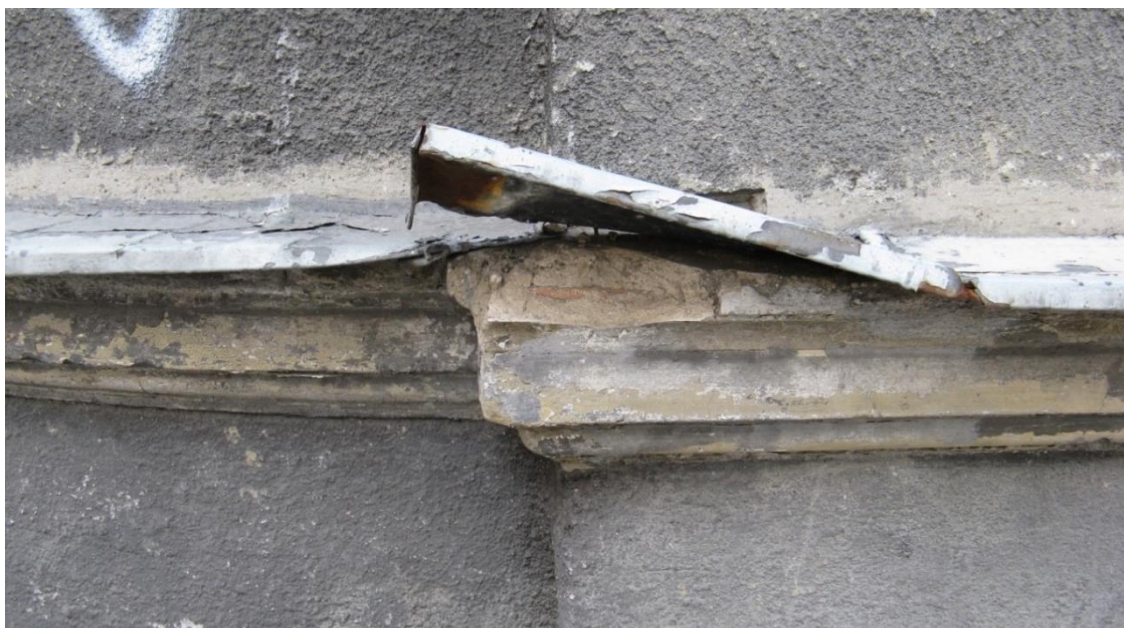
FOT. 55 STAN ZACHOWANIA OBRÓBEK BLACHARSKICH – OPIERZENIA GZYMSU

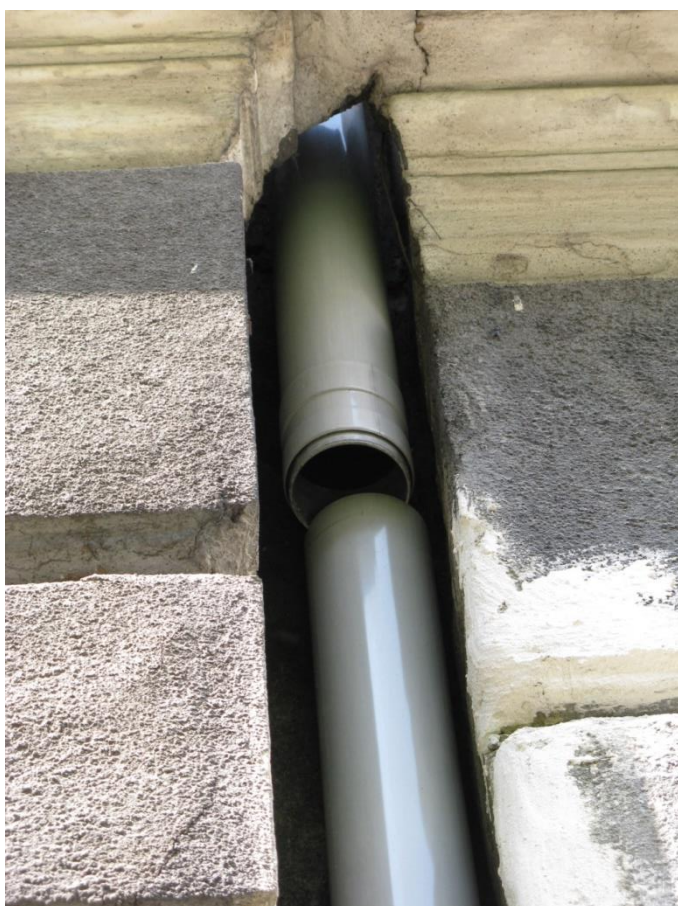
Rury spustowe wykonane z tworzywa wymieniono podczas remontu pokrycia dachu, jednak ich montaż miejscami budzi zastrzeżenie (fot. 56). Uszkodzony system odprowadzania wód opadowych przyczynia się do zniszczeń tynków i zawilgocenia.

FOT. 56 RURA SPUSTOWA – ELEMENTY NIE ŁĄCZĄ SIĘ
