## EKSPERTYZA TECHNICZNA

| <b>Zadanie</b> | <i>„Adaptacja budynków Zespołu Szkół Mistrzostwa Sportowego przy ul. Cegielskiego 1 oraz sali gimnastycznej przy ul. Garbary 20 w Poznaniu na potrzeby VIII Liceum Ogólnokształcącego wraz z zagospodarowaniu terenu.</i> |
| <b>Adres</b> | 61-682 Poznań ul. Hipolit Cegielskiego 1, ul. Garbary 20 |
| <b>Branża</b> | <b>KONSTRUKCJA</b> |

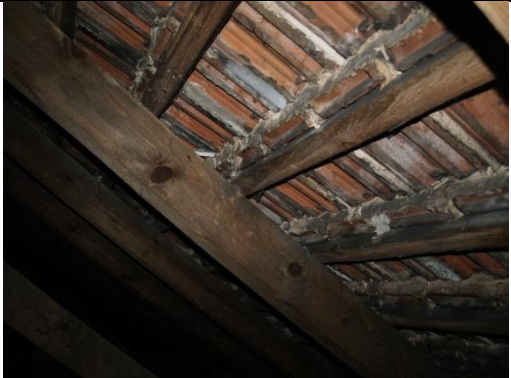
| Nr1. | Nr2 |

3.2.1.1 Pokrycie dachowe z dachówki ceramicznej. Dachówka w wielu miejscach jest popękana i wykruszona , poszycie wykazuje prześwity i nieszczelności, które potwierdzają zawilgocone łaty oraz elementy konstrukcyjne więźby (fot. Nr1).

Należy niezwłocznie przystąpić do wymiany pokrycia dachowego.

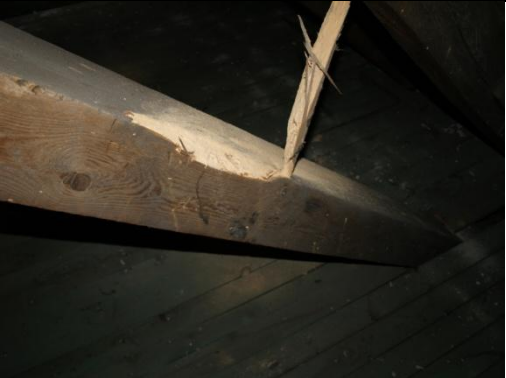
Widoczne niewielkie rozwarstwienia po długości elementu, część krokwi wykazuje porażenie owadami oraz grzybem (fot. nr2).

Dokonać wymiany bądź naprawy elementów konstrukcji dachu poddanych korozji biologicznej. Konstrukcję więźby impregnować preparatami żywicznymi np. Araldit BY 158. udroźnić przewody wentylacyjne.

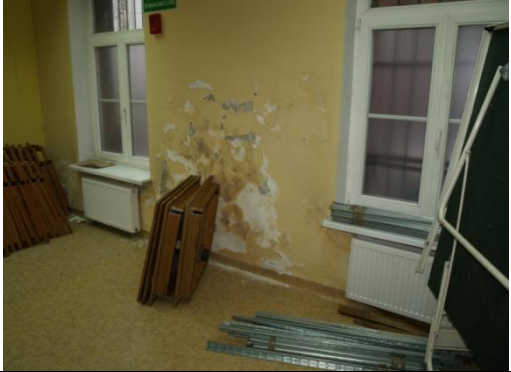
| Nr3 | Nr4 |

Ściany z zewnątrz wykazują wykruszenia naroży kształtek parapetowych zniszczenia elementów okładzinowych (foto nr3)

Ściany konstrukcyjne od strony wewnętrznej w dobrym stanie technicznym w części przyziemia wykazują znaczne zawilgocenie wraz z korozją wyprawy tynkarskiej (fot. nr3).

Wykonać tynki renowacyjne do wysokości na której nastąpiło zawilgocenie. Dokonać odkrywki fundamentowej. W przypadku braku izolacji poziomej wykonać przeciwwilgociowe zabezpieczenie poziome.

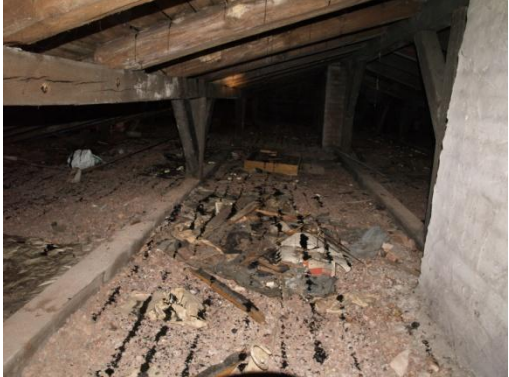
| Nr1 | Nr2 |

Konstrukcja dachu wykazuje znaczne ugięcia, oraz ślady po pożarze (fot.nr1).

dookoła budynku. Sugeruje się wymianę konstrukcji dachowej na więzary dekowe. Wykonać wieniec opasujący ściany zewnętrzne i wewnętrzne budynku. Dźwigary sadowić na wykonanym wieńcu na zewnętrznych ścianach podłużnych. Dokonać wymiany izolacji termicznej poddasza z żużla na wełnę mineralną.

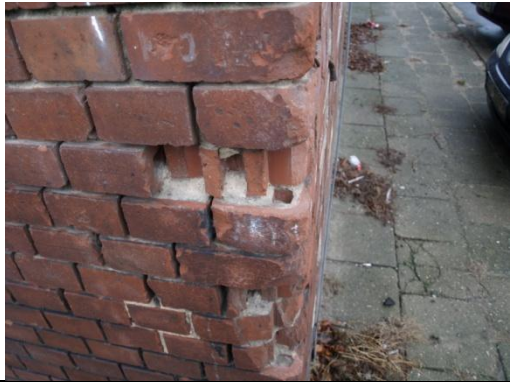
Ściany z zewnątrz wykazują wykruszenia okładziny w narożach budynku (foto nr2)

Należy niezwłocznie przystąpić do minowania fundamentów narożnych budynku oraz założenia kotew dla ścian zewnętrznych. Dokonać naprawy elewacji oraz wykonać opaskę

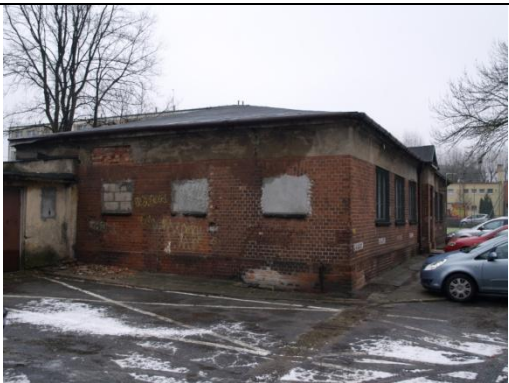
| Nr3 | Nr4 |

Naroża ściany frontowej wykazują rysy charakterystyczne w przypadku osiadania narożnika budynku. Z uwagi na okładziny gipsowe wewnątrz budynku nie można stwierdzić odzwierciedlenia rys na wewnętrznej powierzchni ściany (fot. nr3).

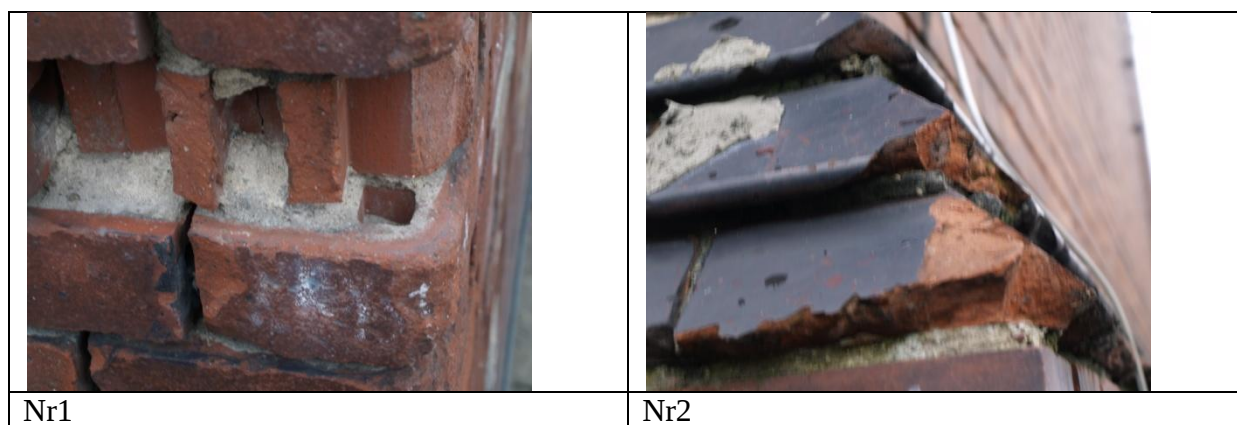
Ściany z zewnątrz wykazują wykruszenia okładziny w narożach budynku (foto nr1, nr2).

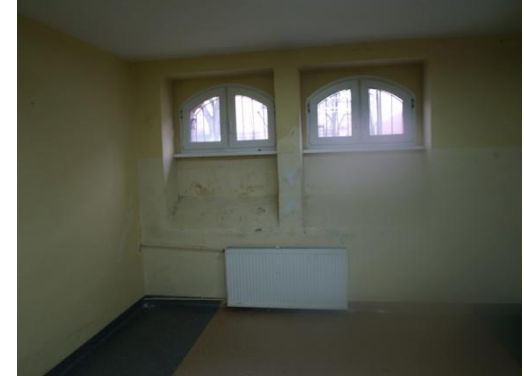
| Nr3 | | Nr4 | |

Ściany wewnętrzne kondygnacji piwnicznej są zawilgocone (fot nr3,nr4,nr5)

Wykonać tynki renowacyjne do wysokości na której nastąpiło zawilgocenie. Dokonać odkrywki fundamentowej. W przypadku braku izolacji poziomej wykonać przeciwwilgociowe zabezpieczenie poziome.

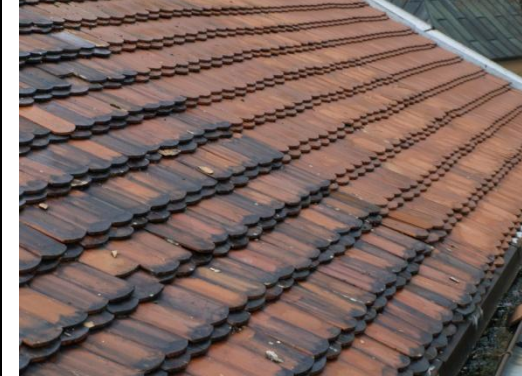
| Nr1 | Nr2 |

6.3.1.1 Pokrycie dachu dachówką. Widoczne liczne uszkodzenia dachówki (fot.nr1). Stan techniczny zły.

Należy niezwłocznie przystąpić do naprawy dachu.

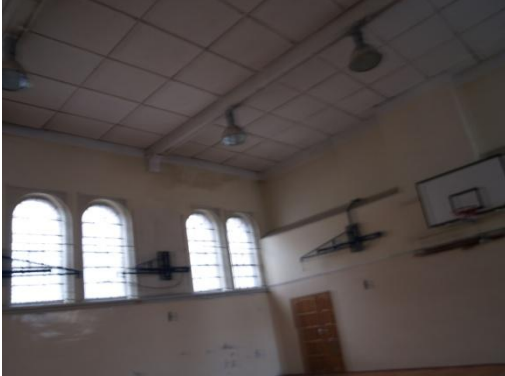
Wewnątrz budynku ślady zawilgocenia (fot.nr2).
