## ***PROGRAM PRAC RENOWACYJNYCH I KONSERWATORSKICH***

### **BUDYNEK MUZEUM LITERACKIEGO H.SIENKIEWICZA -WNĘTRZE POZNAŃ**

*POZNAŃ MAJ 2009*

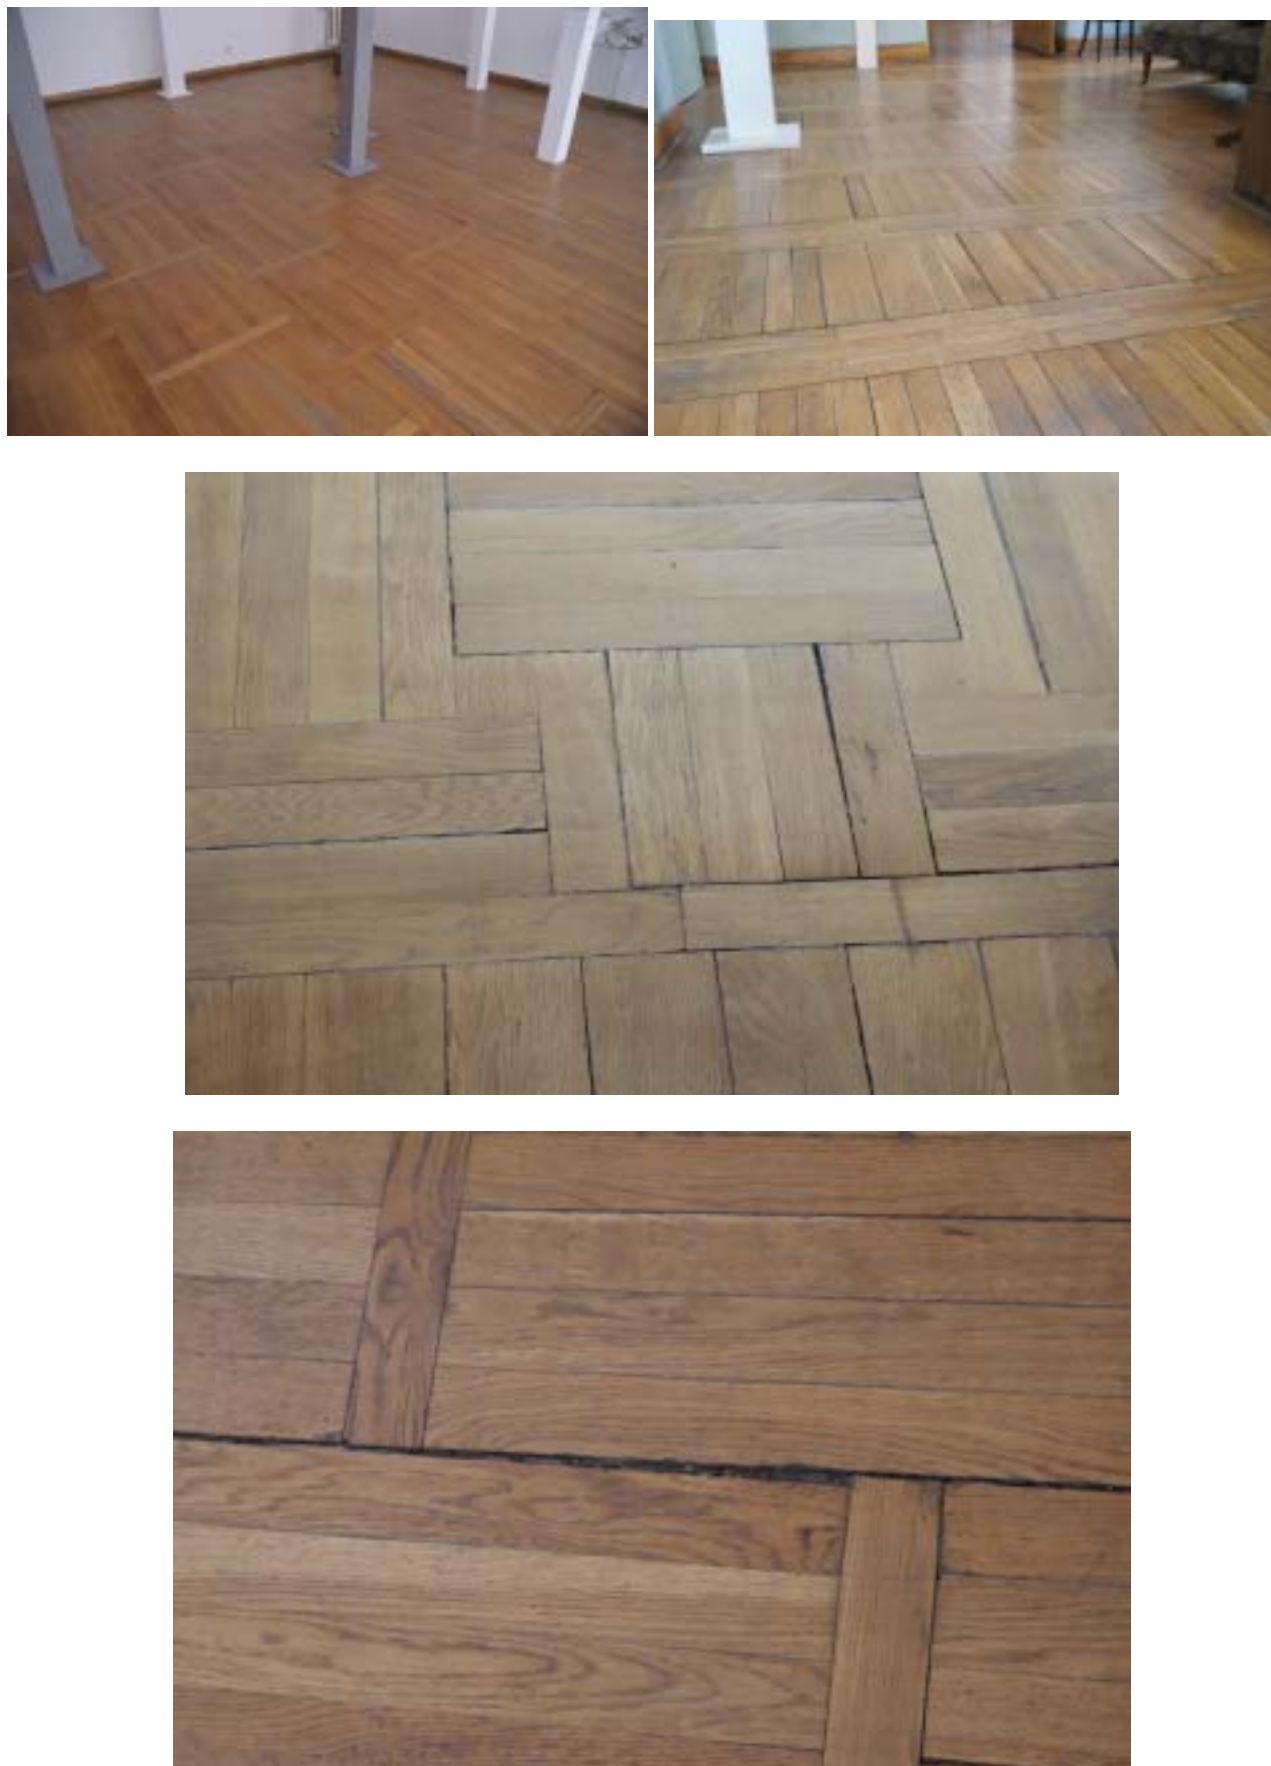
Posadzki parkietowe współczesne , deszczułkowo-deskowe, układane w poszczególnych pomieszczeniach w różne formy zawarte w prostokątach lub pasy deskowe, są w stanie technicznym dobrym, o stabilnej przyczepności do podłoża. Występujące ubytki i uszkodzenia są spowodowane wysychaniem drewna (możliwe, że przy zakładaniu parkietu nie uwzględniono odpowiedniej wilgotności materiału podłogowego, tj.w zakresie 7-13% ), jak występujące szczeliny i rozpojenia. W miejscach, o szczególnej częstotliwości ruchu, np. w otoczeniu drzwi , widoczne są przetarcia, mające wpływ wyłącznie na estetykę parkietu.

Fot.1-4 – Muzeum Literackie H.Sienkiewicza – posadzki parkietowe – rozpojenia i przetarcia powierzchniowe desek.

Przy pomocy prac renowacyjno-stolarskich można przywrócić walory estetyczne parkietu podłogowego.

- wszelkie ruchome deski należy ustabilizować i przytwierdzić do podłoża
- wstępne wyszlifowanie parkietu
- wypełnienie szczelin powstałych w wyniku rozsychania parkietu listwami z tego samego gatunku drewna; przy lokalnych wymianach deseczek należy, oprócz stosowania gatunku drewna zgodnie z zastosowanym oryginalnie, zwrócić uwagę na wilgotność materiałową, która powinna nawiązywać do zastanej, w celu uniknięcia w przyszłości rozsychania się deszczulek (Polska Norma PN-89/D-94002 , 7-13%).

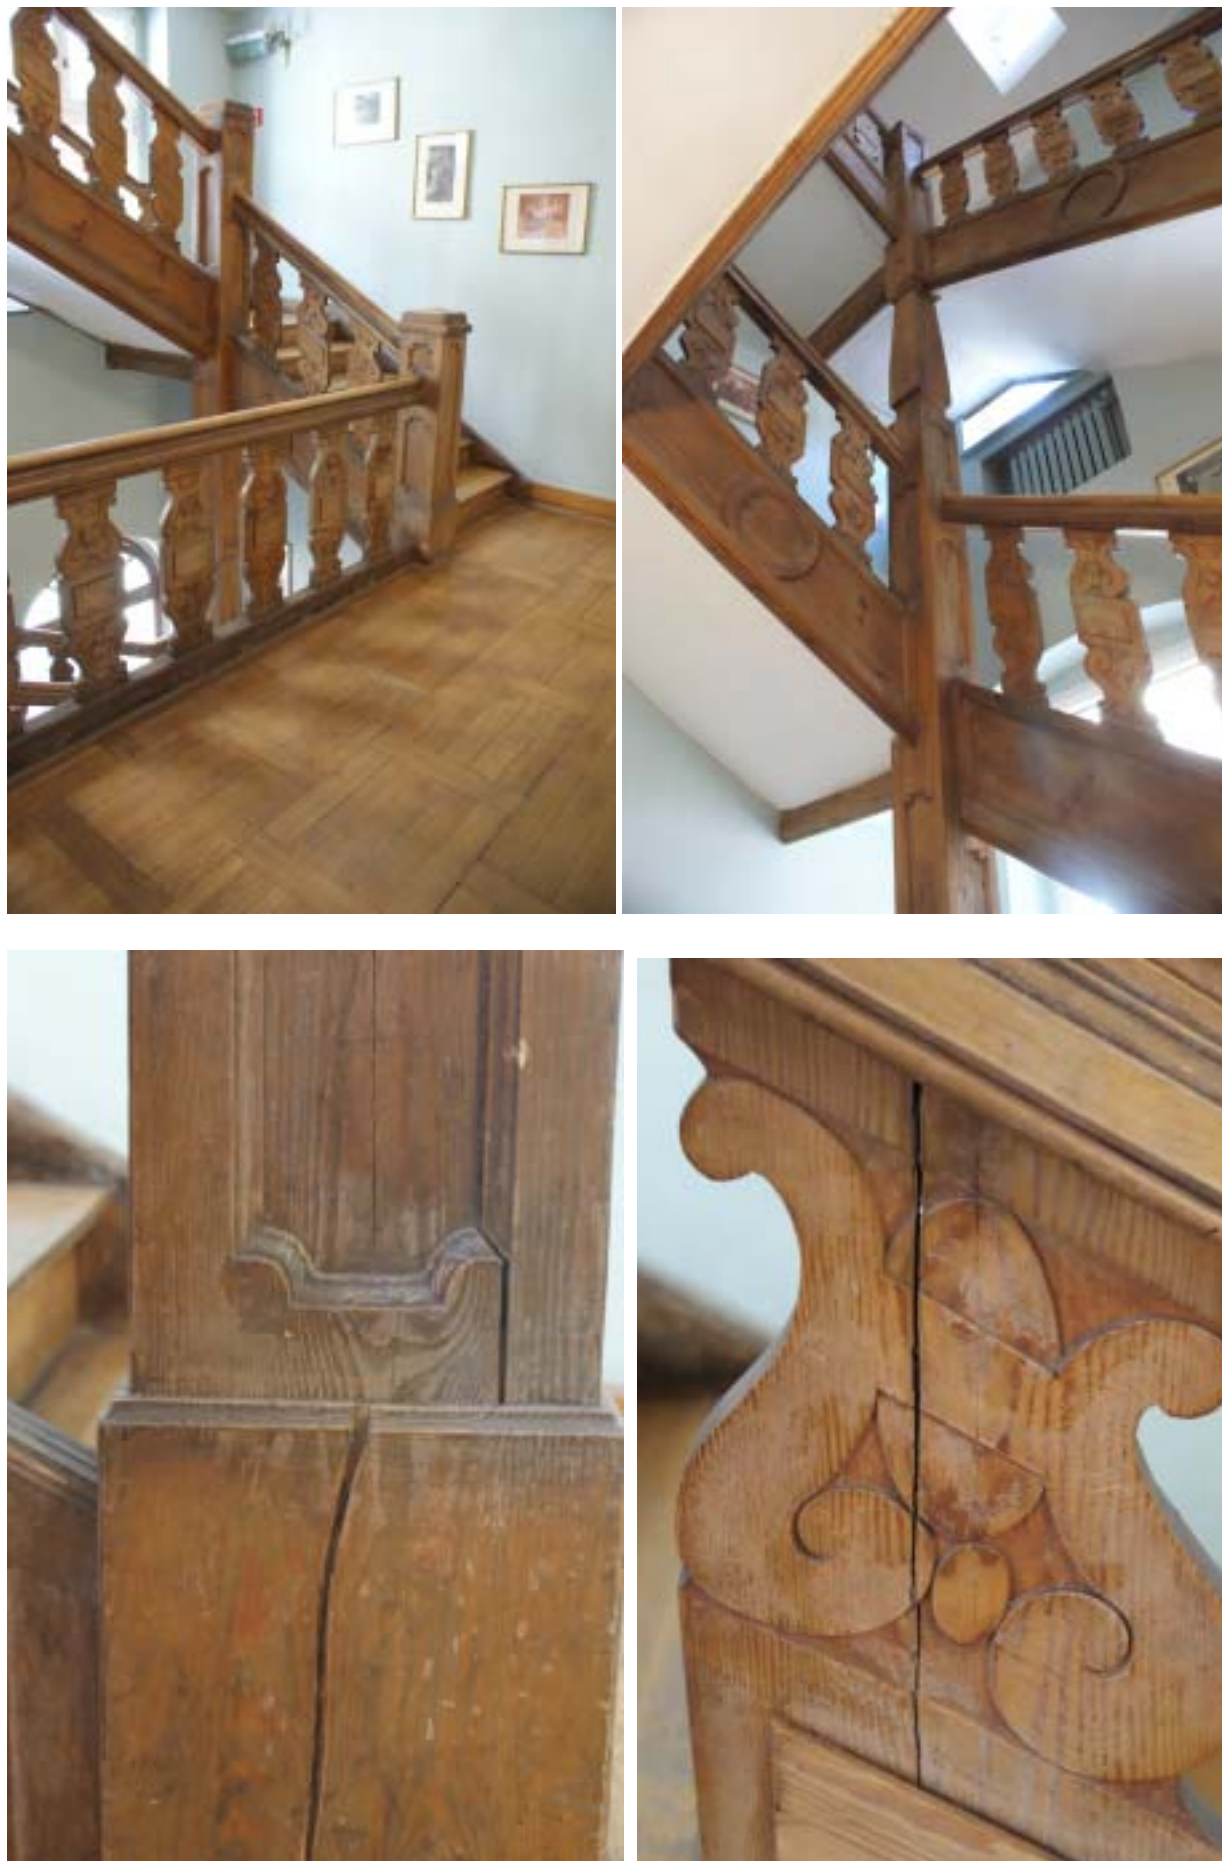
Schody z 2 poł.XIX wieku, trzybiegowe, z dekoracyjną balustradą z poręczą profilowaną, wykonane z drewna liściastego wykazują uszkodzenia wynikające przede wszystkim z wieloletniej eksploatacji oraz lokalnie, z nieprawidłowo wykonanych napraw czy czynności montażowych ( fot. 9). Najczęściej są to pęknięcia wzdłużne (fot.7,8 ) występujące w dekoracyjnych elementach balustrady, powierzchniowe ubytki drewna spowodowane czynnikami mechanicznymi czy rozpojenia płycin ozdobnych. Nie stwierdzono większego zakresu degradacji materiałowej spowodowanej żerowaniem technicznych szkodników drewna.

Fot.5-8- Muzeum Literackie H.Sienkiewicza – schody z 2 poł.XIX w.- widoczne pęknięcia wzdłużne drewna.

- Flekowanie i naprawa uszkodzonych fragmentów konstrukcyjnych klatki schodowej.
- Uzupełnienie ubytków drewna w elementach dekoracyjnych oraz listew przypodłogowych naprawa lub wymiana desek stopnicowych ( przed rozpoczęciem prac dokładne określenie, takiej konieczności przy pojedynczych deskach) z zachowaniem oryginalnego wymiaru i ułożenia desek.

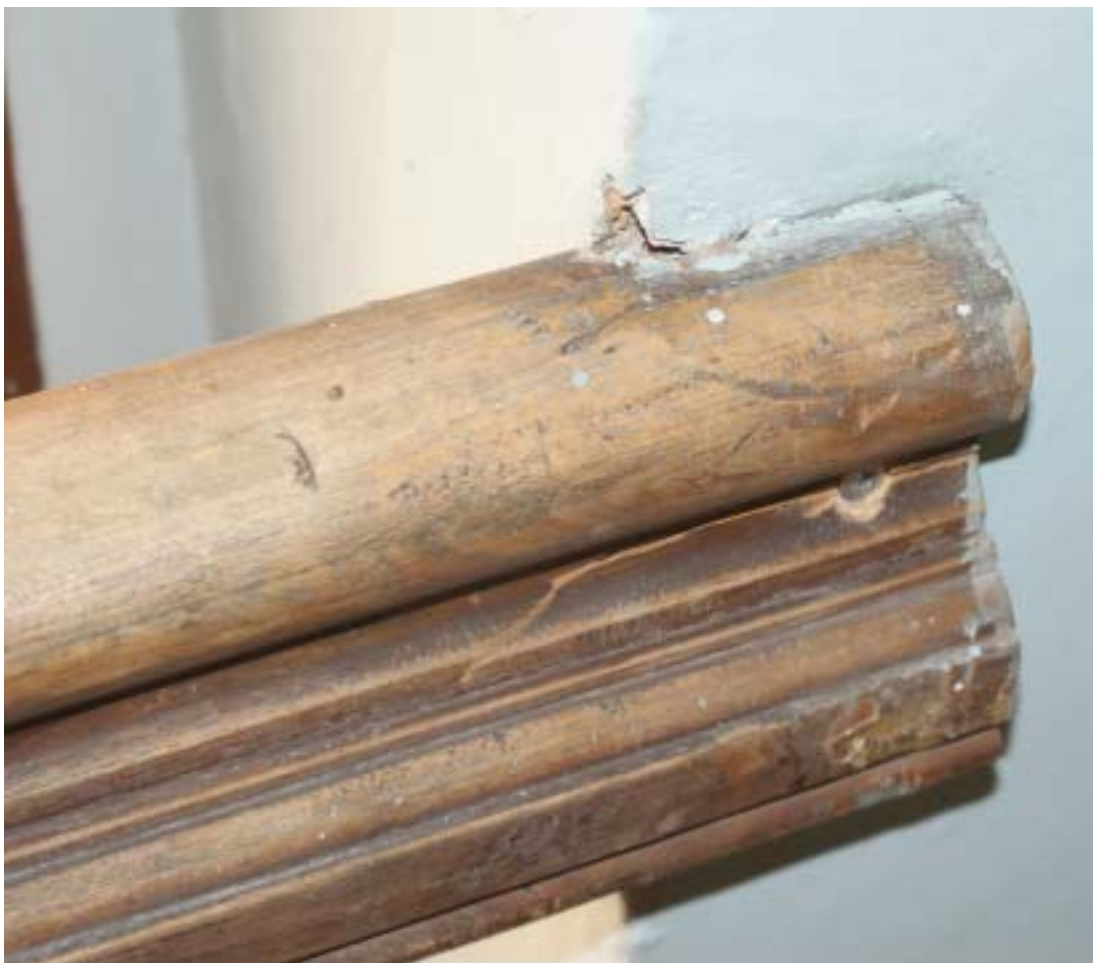
Fot.9 – Muzeum H.Sienkiewicza – pęknięcia balustrady wynikające z wadliwie wykonanych mocowań do ściany.

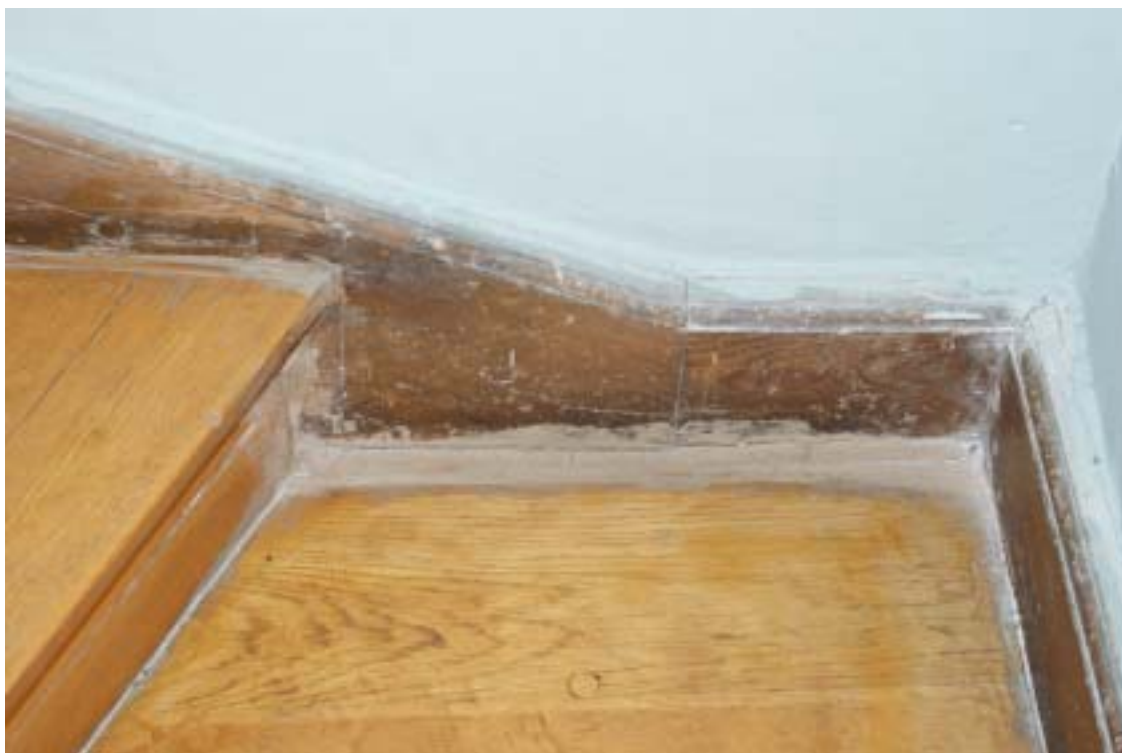
Fot.10 – Muzeum H.Sienkiewicza – zabytkowa klatka schodowa – ubytki listew przypodłogowych.

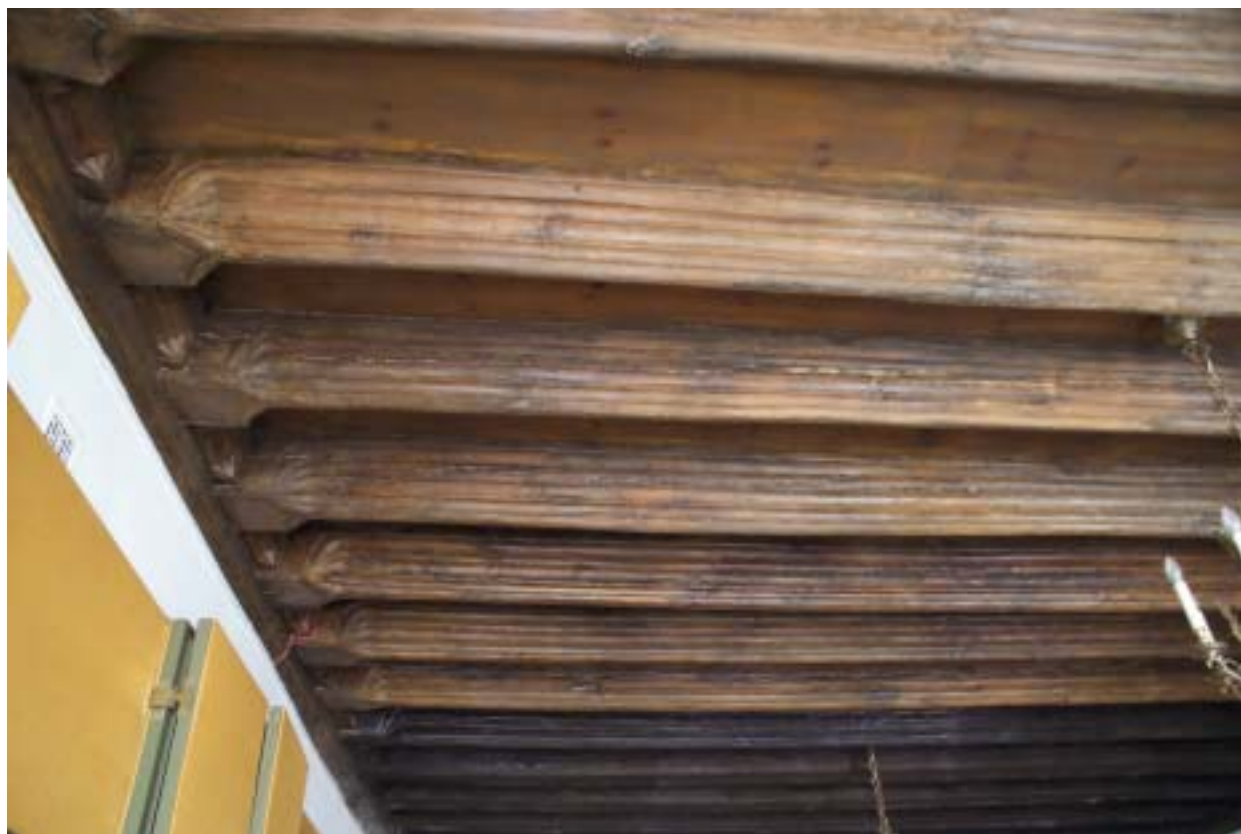
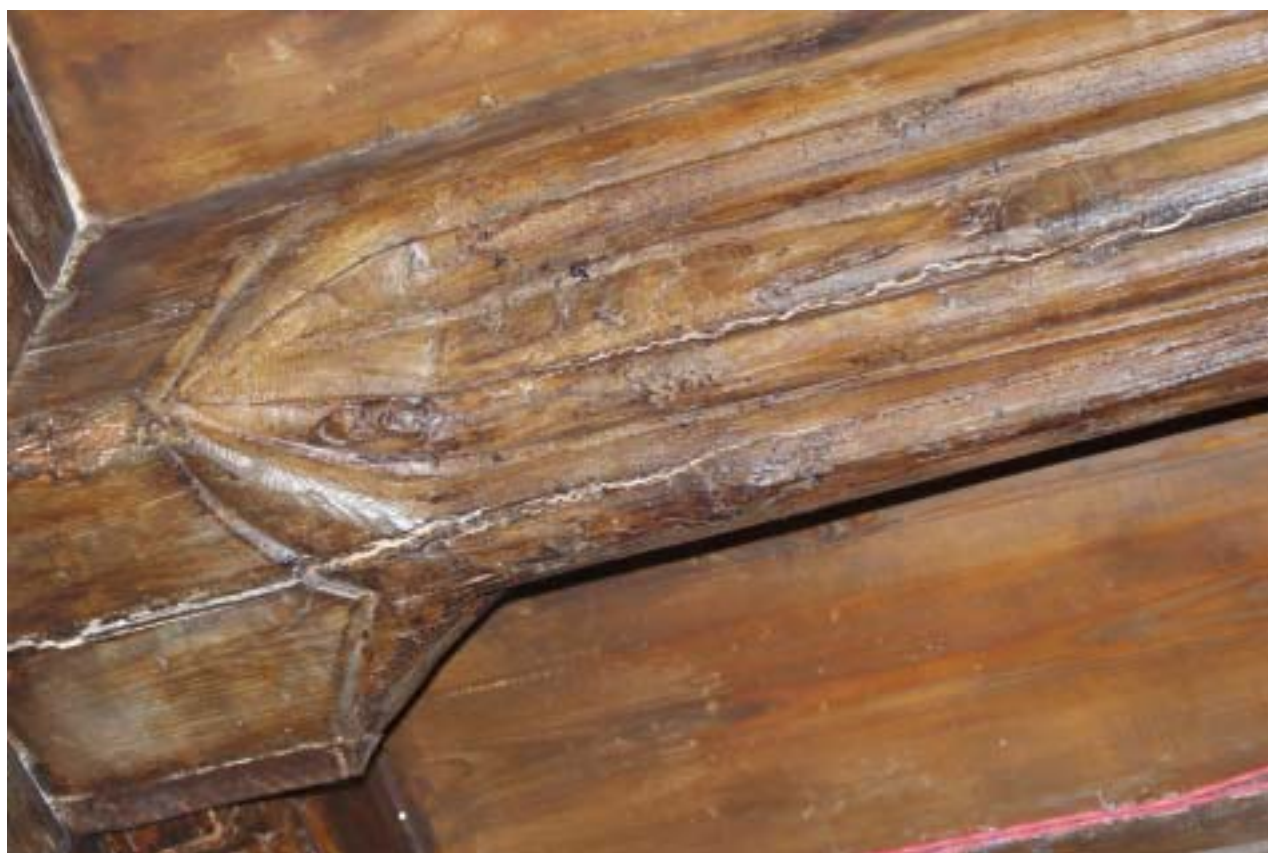
Natomiast rozpojenia, pęknięcia wzdłużne, a także degradacja tkanki drzewnej występuje w zakresie elementów stropu z belek profilowanych, niepolichromowanych. Jednym z głównych czynników powodujących zmiany stanu równowagi higroskopijnej czyli poziomu wilgotności drewna jest niestabilność warunków temperatury i wilgotności względnej powietrza. W omawianym pomieszczeniu, w dniu 20 kwietnia br. miernik wskazywał wilgotność względną powietrza 20 % (fot. 14 ), co oznacza bardzo niski poziom wilgotności (pomieszczenie przesuszone) , przy określonej prawidłowej wilgotności względnej powietrza, która powinna się zawierać w zakresie 45-55 %, co oznacza pomieszczenie suche (normalne). Drewno znajdujące się w budynkach ma w zależności od pory roku 8 –12 % wilgotności , natomiast wysychając zimą w pomieszczeniach ogrzewanych, osiąga wartość wilgotności do 4% .<sup>1</sup> Między wilgotnością drewna a powietrza (pomieszczenie ogrzewane, o niskiej wilgot. względnej) zachodzi stan równowagi – każdej wilgotności względnej powietrza odpowiada pewna równowazna wilgotność bezwzględna drewna. Zmiany skurczowe, objętościowe drewna są zbliżone do sumy zmian liniowych w kierunku osiowym, promieniowym i stycznym. Obecnie, jak wspomniałem wyżej, widoczne są duże rozpojenia i spękania wzdłużne, w kilku belkach, ale należy zaznaczyć że, podobny stan zagrożenia występuje we wszystkich składowych elementach stropu.

Fot. 11,12 – Muzeum Literackie H.Sienkiewicza – zabytkowy strop z belek profilowanych - pęknięcia i postępująca degradacja materiałowa.

- Usunięcie zniszczonej tkanki drzewnej, wykonanie iniekcji, w określonych miejscach , impregnacji strukturalnej ( Paraloid B 72 – żywica akrylowa na bazie kopolimeru metakrylanu etylu).
- Jeżeli w stropach zauważalna jest destrukcja drewna wynikająca z żerowania technicznych szkodników drewna, a także wszystkie nowe fleki drewniane, należy zabezpieczyć obiekt w możliwie szerokim zakresie, preparatem owadobójczym, np. PERXIL 10.
- W miejscach ubytków drewna wprowadzić fleki drewniane, z zastosowaniem gatunku drewna jak oryginalne, odpowiednio rzeźbiąc formę , nawiązującą do pierwotnego profilowania belek. Przy bardzo małych ubytkach można zastosować wypełnienie masą trocinowo-żywiczną (żywica epoksydowa lub POW).
- Scalenie kolorystyczne nowych uzupełnień z kolorytyką zastaną na obiekcie.
- Zabezpieczenie powierzchniowe drewna – woskowanie.

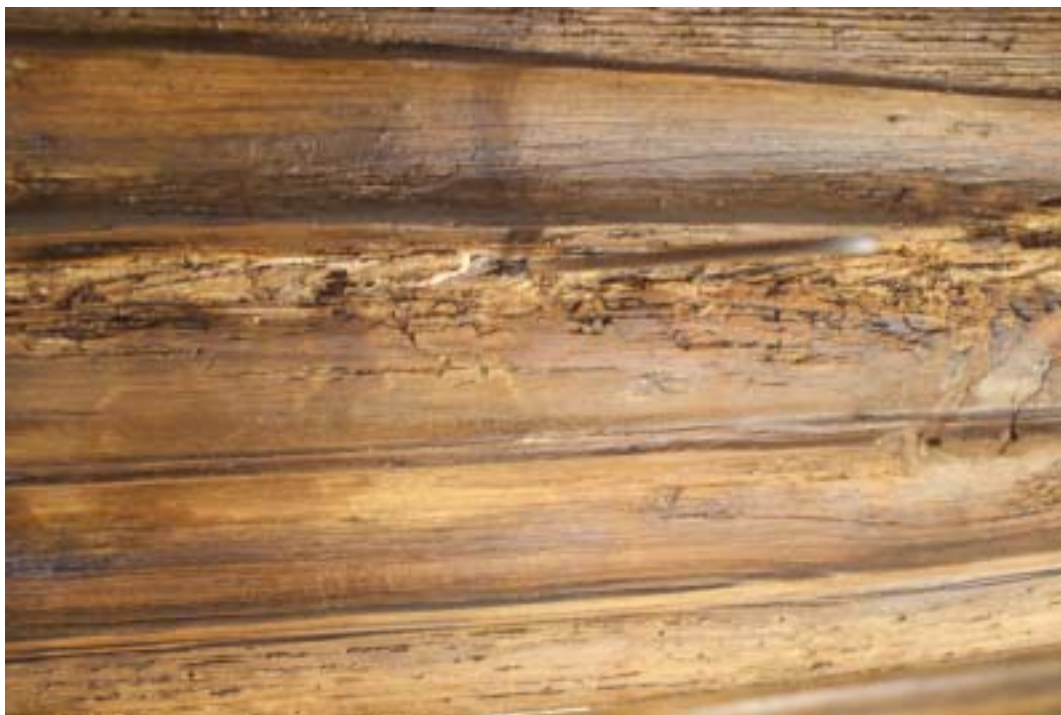
Fot.13- M.Literackie H.Sienkiewicza – destrukcja tkanki drzewnej w zabytkowych belkach stropowych profilowanych.

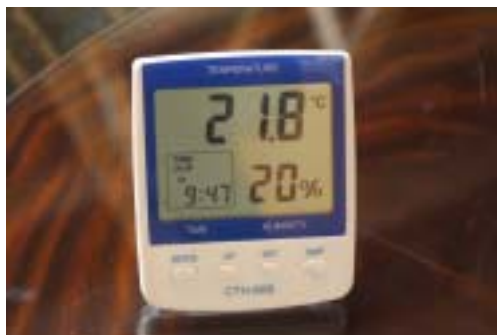
Fot.14- M.Literackie H.Sienkiewicza – miernik ustawiony w sali z stropem belkowym wskazujący tylko 20% (!) wilgotności względnej powietrza.

- Należy zainstalować nawilżacze i mierniki pomiaru temperatury oraz wilgotności względnej powietrza ( prawidłowa wilg.wzgl. w zakresie 45-55%) w pomieszczeniach z zachowanymi zabytkowymi stropami belkowymi. (!)

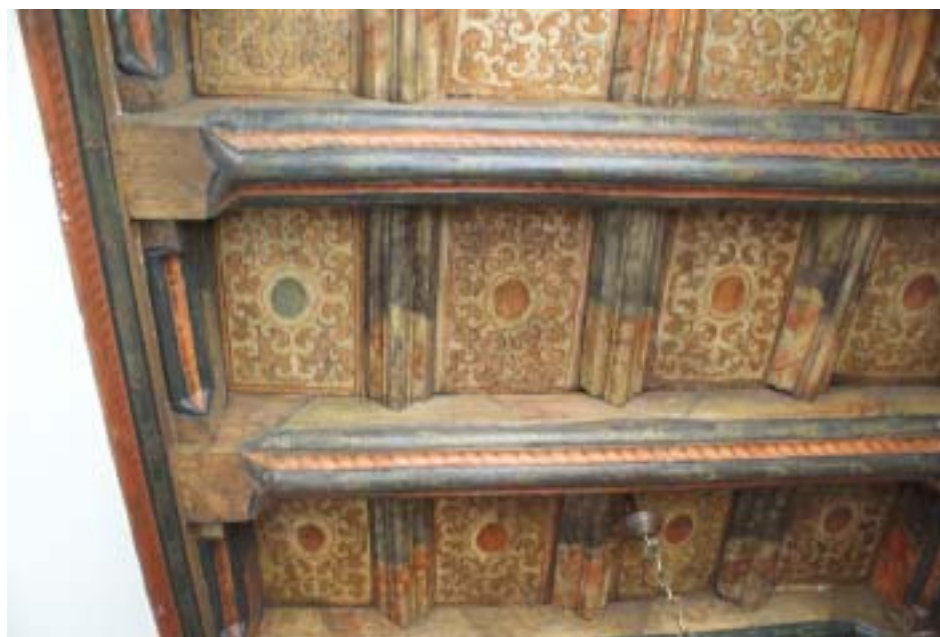
Strop belkowy polichromowany (fot.15 ) nie wykazuje oznak destrukcji materiałowej, jednak zauważalne są zachodzące procesy łuszczenia się warstwy malarskiej, o lokalnym zakresie ( przy wstępnej ocenie wizualnej); szczególnie jest to widoczne na fragmencie belki przyściennej – murlaty (fot.16 ).

Fot.15. M.Literackie H.Sienkiewicza – XVII-wieczny polichromowany, strop belkowy.

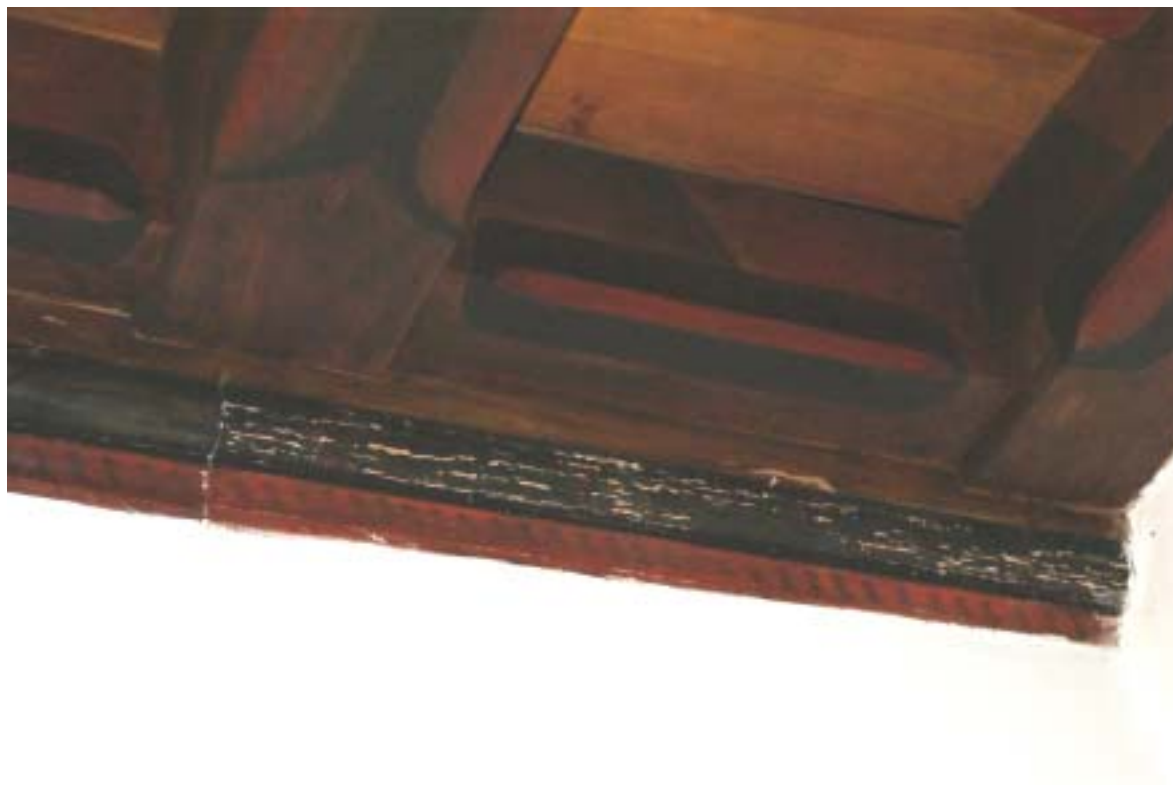
Fot.16. M.Literackie H.Sienkiewicza – strop polichromowany – degradacja warstwy malarskiej.

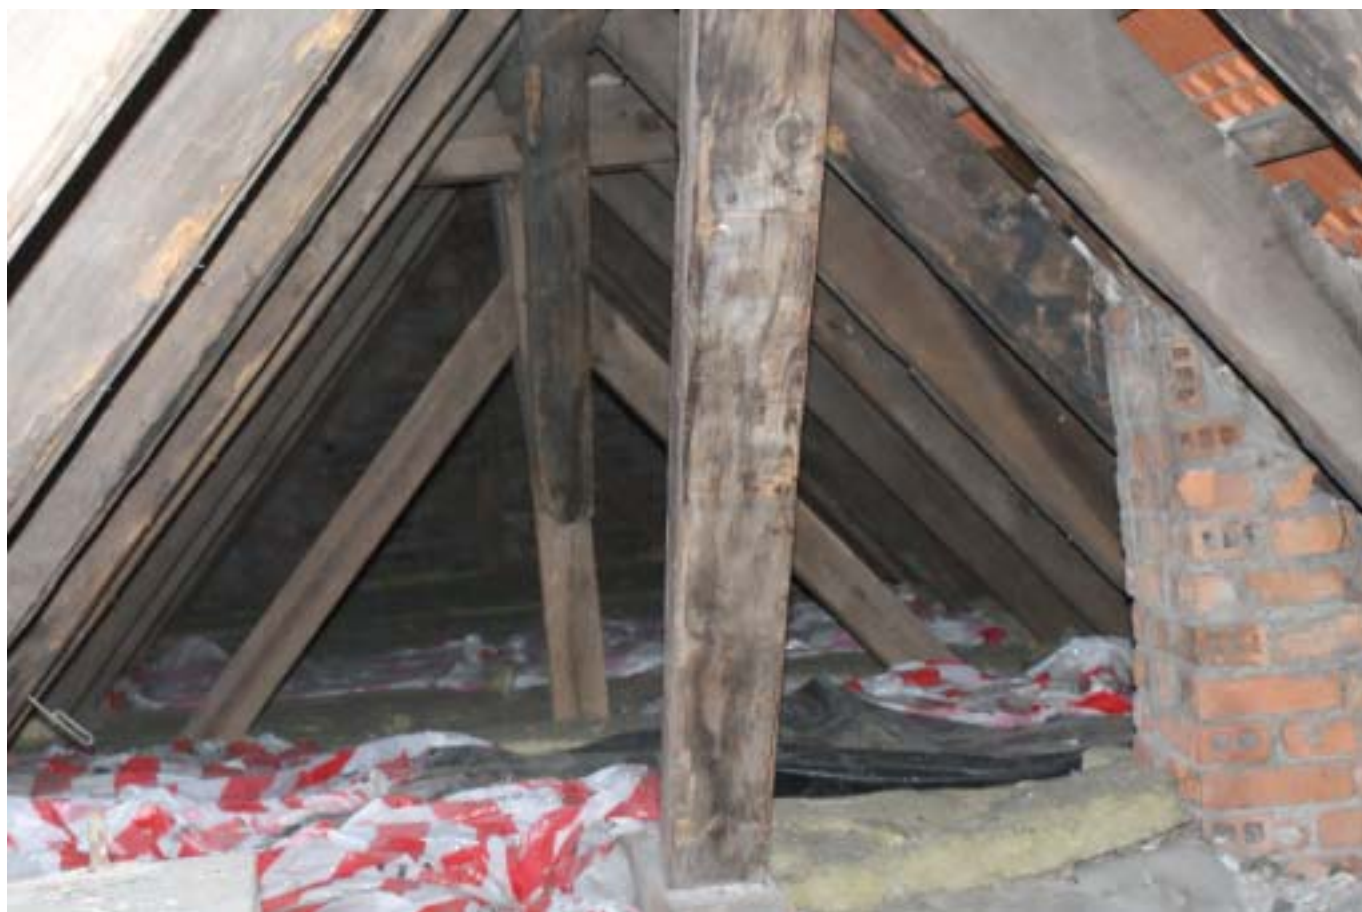
Fragmety belek konstrukcji dachowej, o konstrukcji jętkowej , są uszkodzone przez techniczne szkodniki drewna, w szczególności przez Spuszczela pospolitego .Spuszczel pospolity (*Hylotrupes bajulus*) może żerować w drewnie powietrznosuchym, a więc w zakresie wilgotności drewna ok.10-20 % (optymalna wilgotn. drewna dla żerowania to 26-50%). Przy dostatecznej wartości odżywczej, larwy owadów, rozwijają się najszybciej w bielastej części drewna poszczególnych elementów konstrukcyjnych w temperaturze od 25°C, wilgotności drewna 26-50% i wilgotności względnej powietrza do 95%. Dolna granica rozwoju larw stanowi temperatura około 10°C oraz 8 – 10% zawartości wody w drewnie, co odpowiada 40-50% wilgotności względnej powietrza. Szkodliwość

Fot.17. M.Literackie H.Sienkiewicza – więźba dachowa.

- Po oczyszczeniu więźby, poddasza, przystąpić do impregnacji drewna preparatem owadobójczym (po usunięciu zdegradowanej tkanki drzewnej ! ), w celu powstrzymania i likwidacji dalszej aktywności technicznych szkodników drewna. Do zwalczania owadów i grzybów niszczących drewno oraz zabezpieczenia przed ogniem proponuje się zastosowanie preparatu WoodProtector – FireStop posiadającego stosowne atesty.

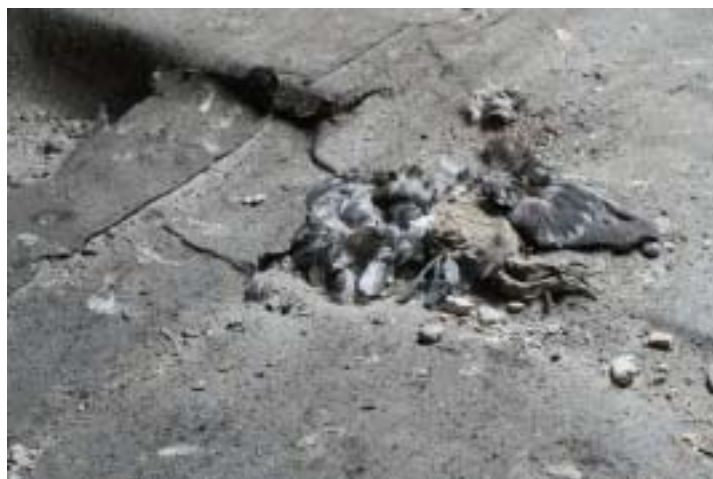
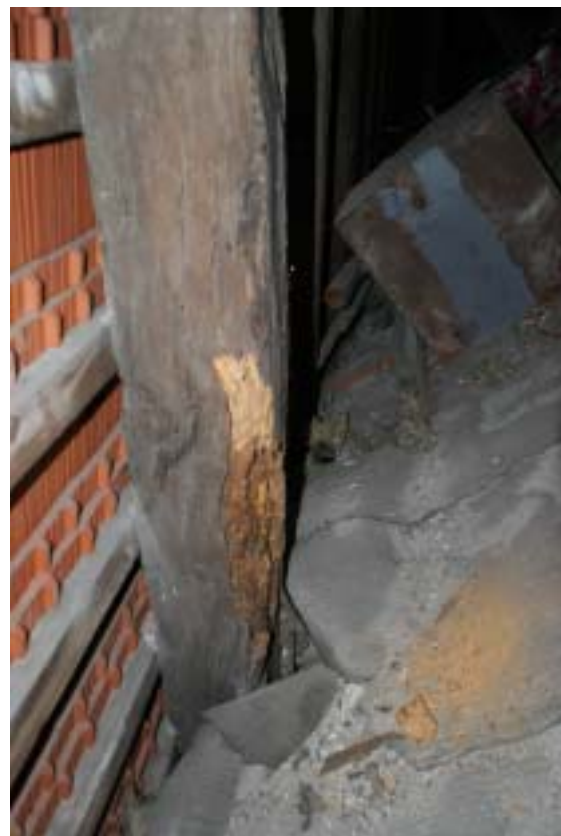
Fot.18,19- M.Literackie H.Sienkiewicza – poddasze –zalegające martwe ptaki (wylęgarnia roztoczy,bakterii) oraz widoczna destrukcja tkanki drzewnej w belkach konstrukcji dachowej.

- Należy bezwzględnie oczyścić i usunąć zalegające poddasze odchody i martwe ptaki (fot. 18) stanowiące doskonałą wylęgarnię owadów i mikroorganizmów (roztocza, grzyby, bakterie).

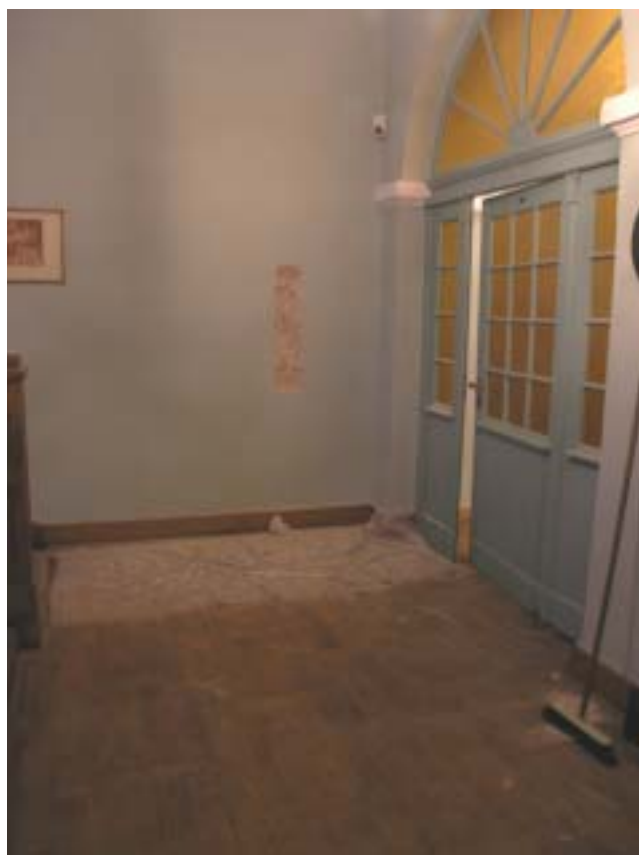
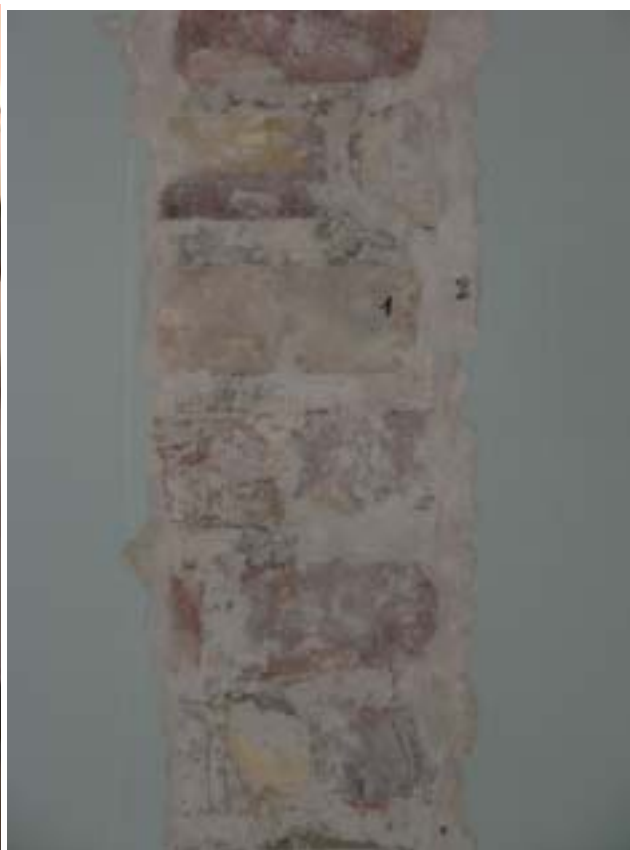
- W trakcie przeprowadzonych badań architektonicznych w 2007 roku <sup>3</sup>, w zakresie murów powstałych z okresu budowy kamienicy, datowanych na XVI wiek, nie stwierdzono tynków wewnętrznych innych, niż współczesne, wapienno-cementowe (fot.20,21 ). Wykonane odkrywki nie wykazały śladów malarskiego, dekoracyjnego opracowania ścian. Należy jednocześnie zaznaczyć, że wykonane odkrywki, sondażowe, wykazują stan zachowania powierzchni ścian w miejscach badanych, tak więc, w trakcie dalszych prac renowacyjnych ścian należy, zwrócić uwagę na ewentualne odsłonięcie jakichkolwiek form malarskich i skonsultować z nadzorem konserwatorskim.

Fot.20,21 – M.Literackie H.Sienkiewicza – sondażowe odkrywki.
