## *PROGRAM PRAC RENOWACYJNYCH I KONSERWATORSKICH*

### ELEWACJE

Kamienicy - Stary Rynek 84 w Poznaniu

Poznań 2007

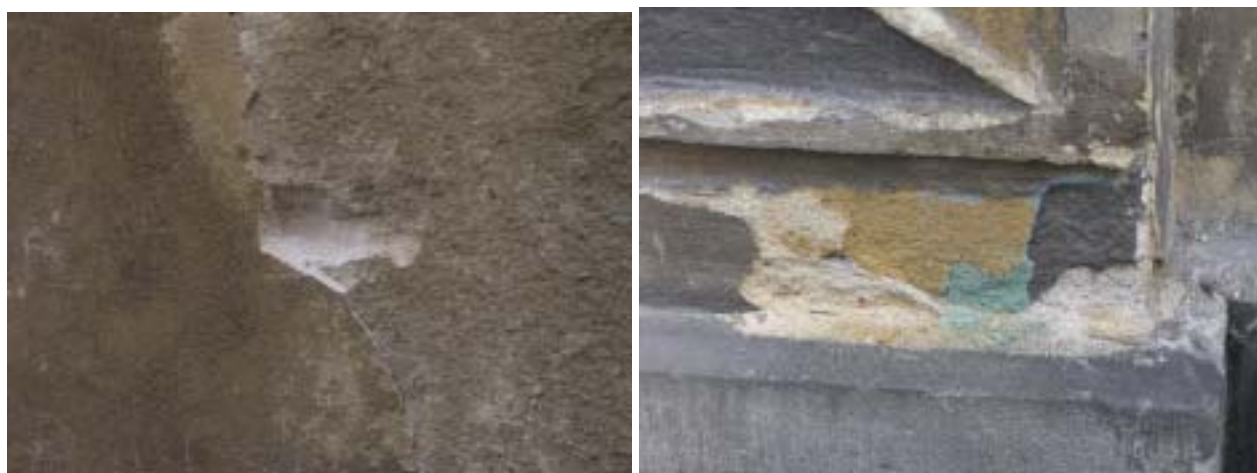
Fot.1,2 – Elewacja płn. – ugrowy tynk barwiony w masie w płaszczyznach ścian i trójwarstwowe sgraffito.

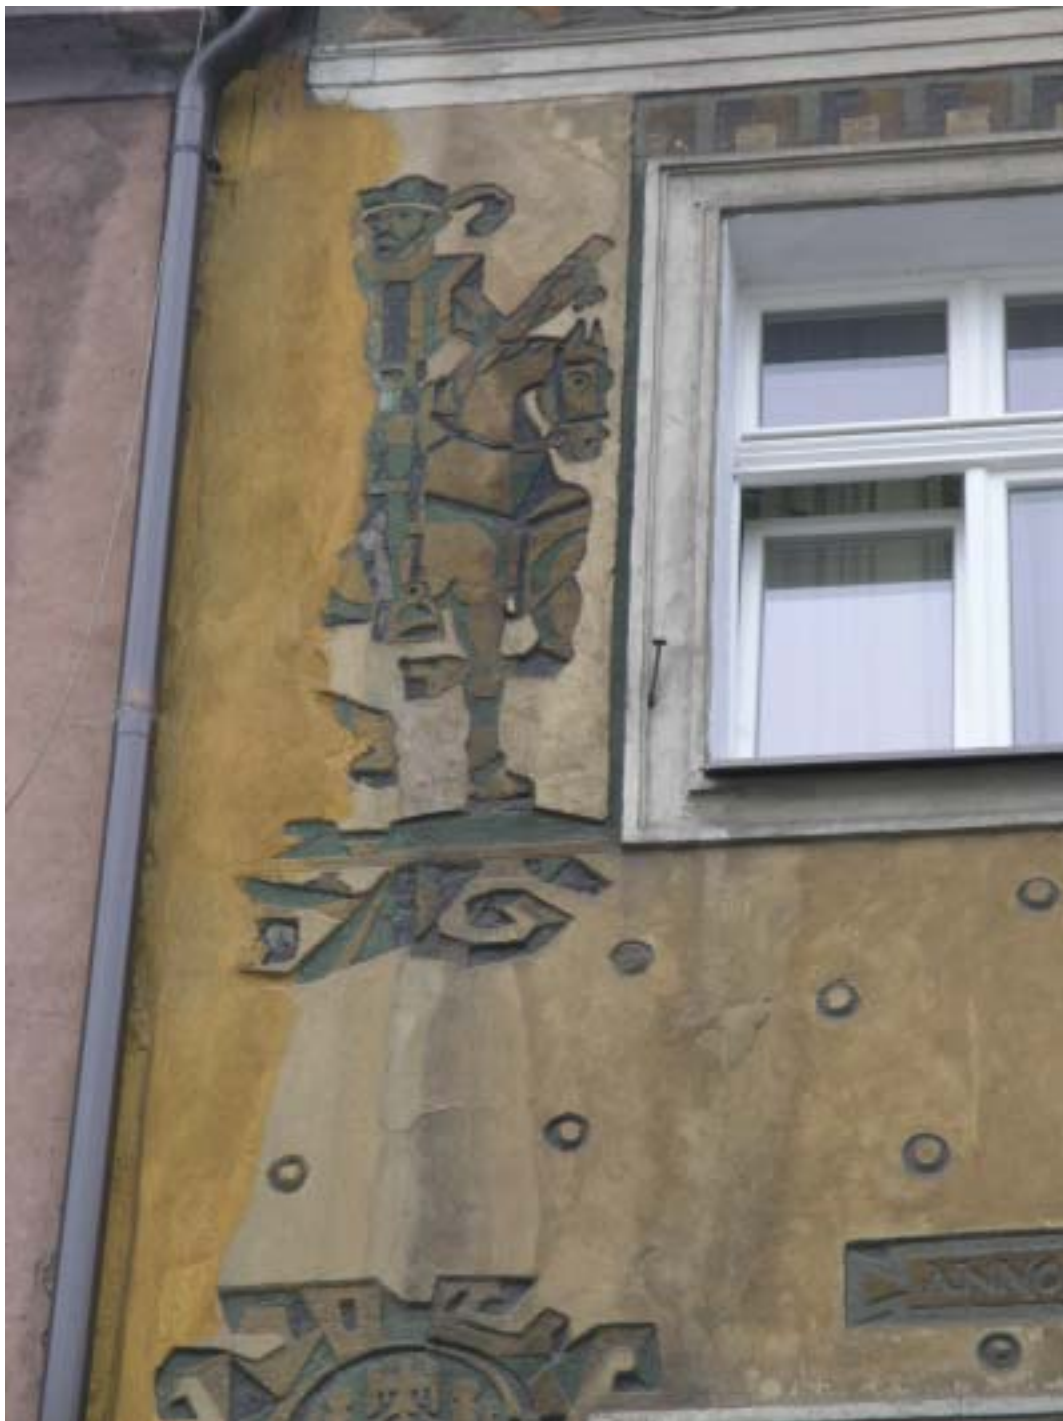
Fot3. Elewacja frontowa (wsch.) – ubytek przedstawienia figuralnego wykonanego w technice sgraffita.

Odtworzenie zniszczonych partii sgraffita zgodnie z technologią zastosowaną na omawianym obiekcie. Wykorzystanie zapraw mineralnych z frakcjonowanymi kruszywami oraz barwnikami odpornymi na alkaliczne działanie wapna. Poszczególne warstwy tynku wykonane zostaną z zaprawy o podobnym składzie (należy wykonać stosowne badania), aby nie powodować powstania wewnętrznych naprężeń w tynku.

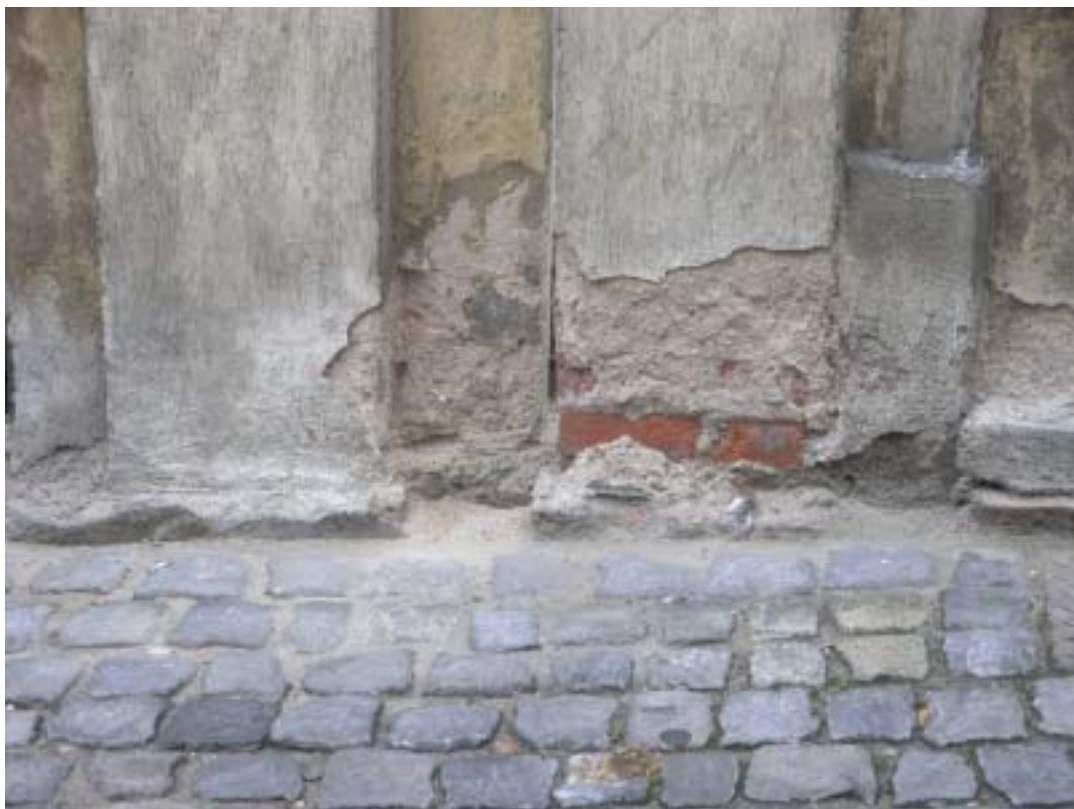
Fot.4. Elewacja płn. – destrukcja tynków, m.in. z przyczyn oddziaływania wody.

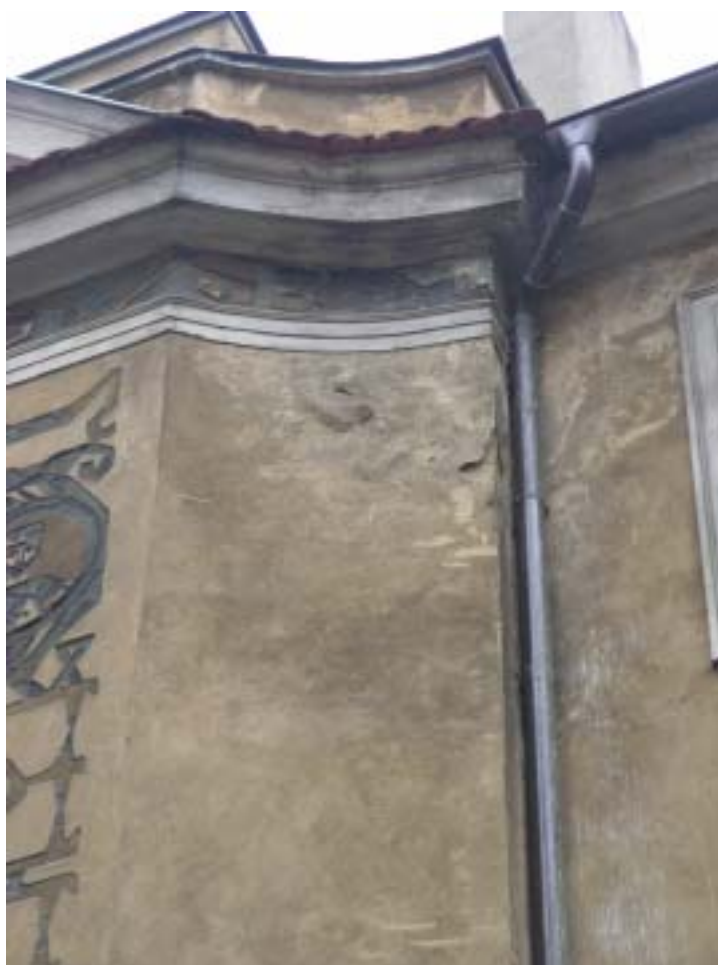
Fot.5. Elewacja płn. – degradacja materiałowa zapraw tynkarskich wynikająca z zawilgoceń.

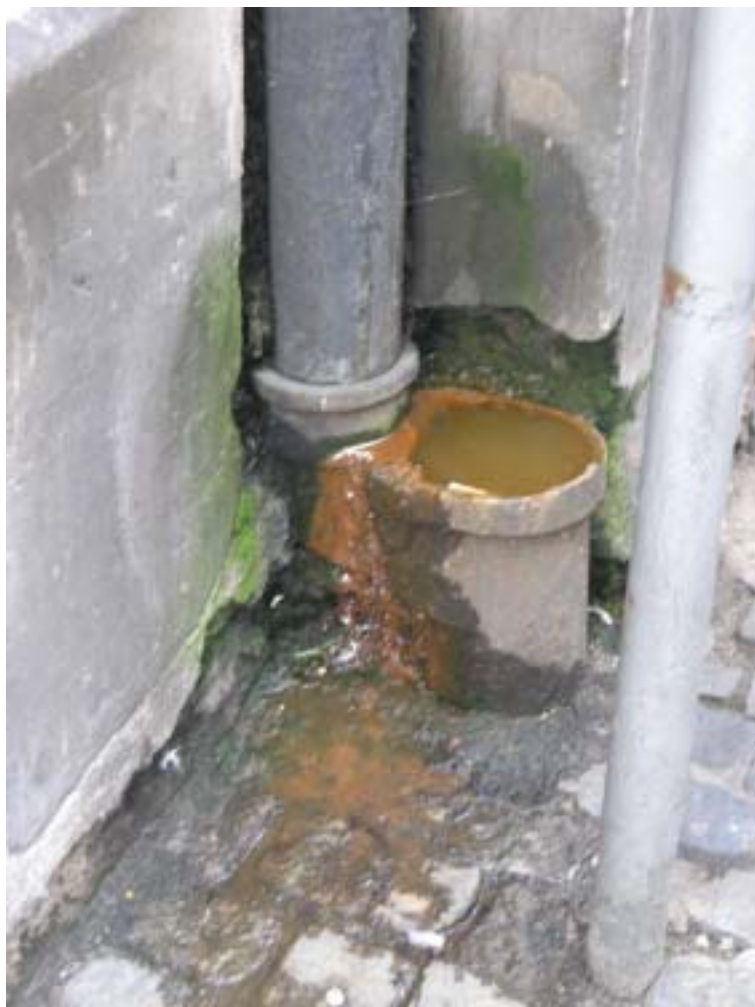
Fot.6. Elewacja płn. – niesprawną instalacją odpływowa będącą jedną z bezpośrednich przyczyn zawilgocenia ścian piwnicznych.

12. Sprawdzenie stanu zachowania opierzeń, rynien, drożności rur i koszy spustowych - ewentualna naprawa uszkodzeń lub wymiana na nowe z blachy miedzianej lub tytanowo cynkowej.

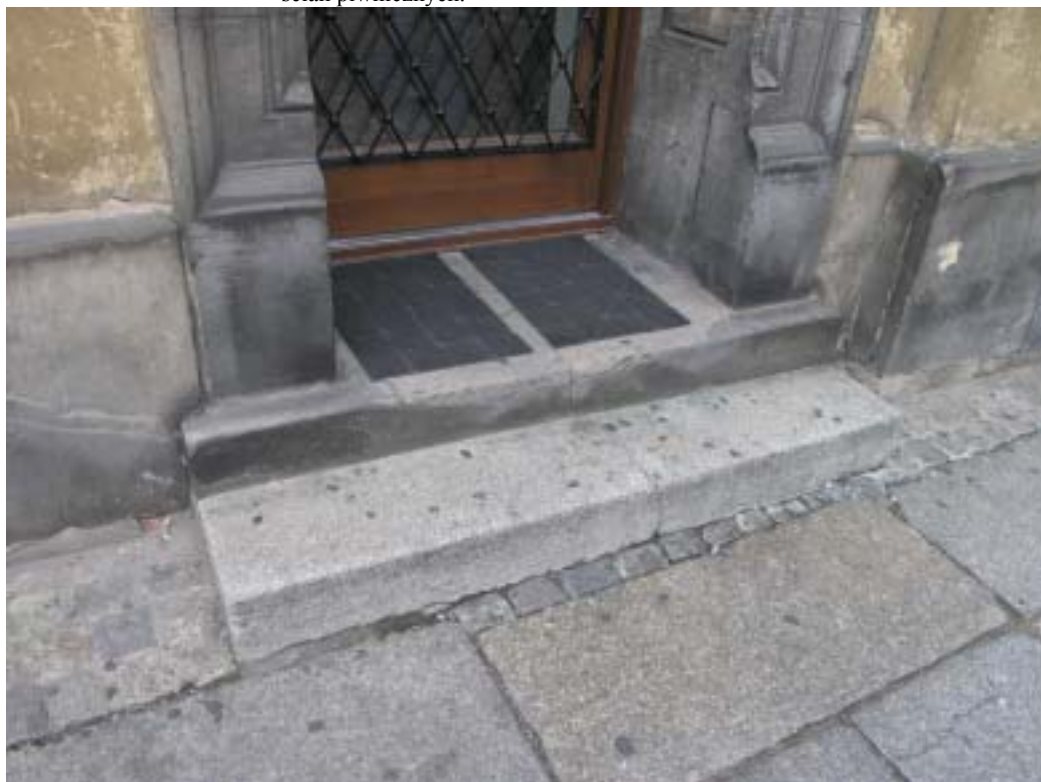
Fot.7. Elewacja frontowa – wskutek zniszczenia piaskowca, zastąpiono kamienny materiał betonowymi stopniami.

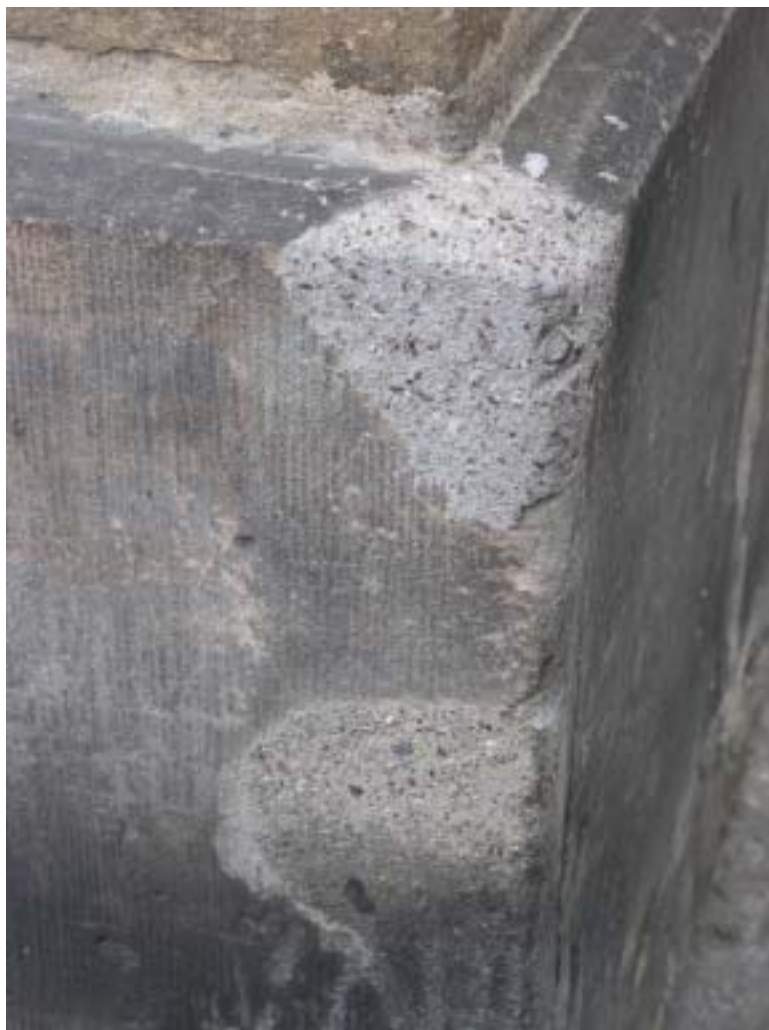
Stwierdzono także naprawy tynków oraz partii kamiennych przy zastosowaniu cementów (fot. 8) o innej wytrzymałości mechanicznej, porowatości czy nasiąkliwości od pokrywających obiekt tynków wapienno-cementowych. Zaprawy cementowe charakteryzują się m.in. niestabilnością ich wymiarów, kurczeniem się w środowisku suchym, wskutek oddawania nadmiaru wody przez żel krzemianu wapniowego i rozszerzaniem się poprzez wchłanianie wody w atmosferze wilgotnej. Stwardniałe zaprawy cementowe ulegają także pęcznieniu, czego konsekwencją jest ich pękanie i rozpadanie się, zjawisko to jest spowodowane powolnym uwadnianiem się tlenku wapniowego i magnezowego występujących często w cementach w przeprażonej i nieaktywnej postaci. Jedną z największych wad tego typu zapraw, jest obecność w nich rozpuszczalnych w wodzie soli, które w sprzyjających warunkach migrują do podłoża ceglanego, krystalizują w porach powierzchniowych i powodują ich dezintegrację. Degradacji ulegają kamienne, piaskowcowe obramienia otworów okiennych, cokół i inne. Jak wykazały oględziny wstępne, użyty piaskowiec na obiekcie jest średnioziarnisty, drobnoporowaty, o spoiwie prawdopodobnie krzemionkowo ilastym, barwy kremowej.

W wielu miejscach zauważalne są wypełnienia ubytków kitami na bazie zaprawy cementowej, o innej wytrzymałości mechanicznej, porowatości czy nasiąkliwości od budulca kamiennego, co przyspiesza destrukcję piaskowca. Zauważalne są również uszkodzenia mechaniczne piaskowca, pęknięcia i ścieranie w partiach dolnych.

Fot.8. Elewacja pln. – wypełnienie ubyków piaskowca cementowymi kitami.

- usunięcie nawarstwień metodą mechaniczną (skalpele, dłutka itp), jeżeli kamień nie został wystarczająco oczyszczony poprzez zmywanie wodą lub parą pod ciśnieniem. Odkucie i usunięcie wszelkich wtórnych nawarstwień cementowych lub nieprawidłowych uzupełnień zaprawą czy flekami kamiennymi.

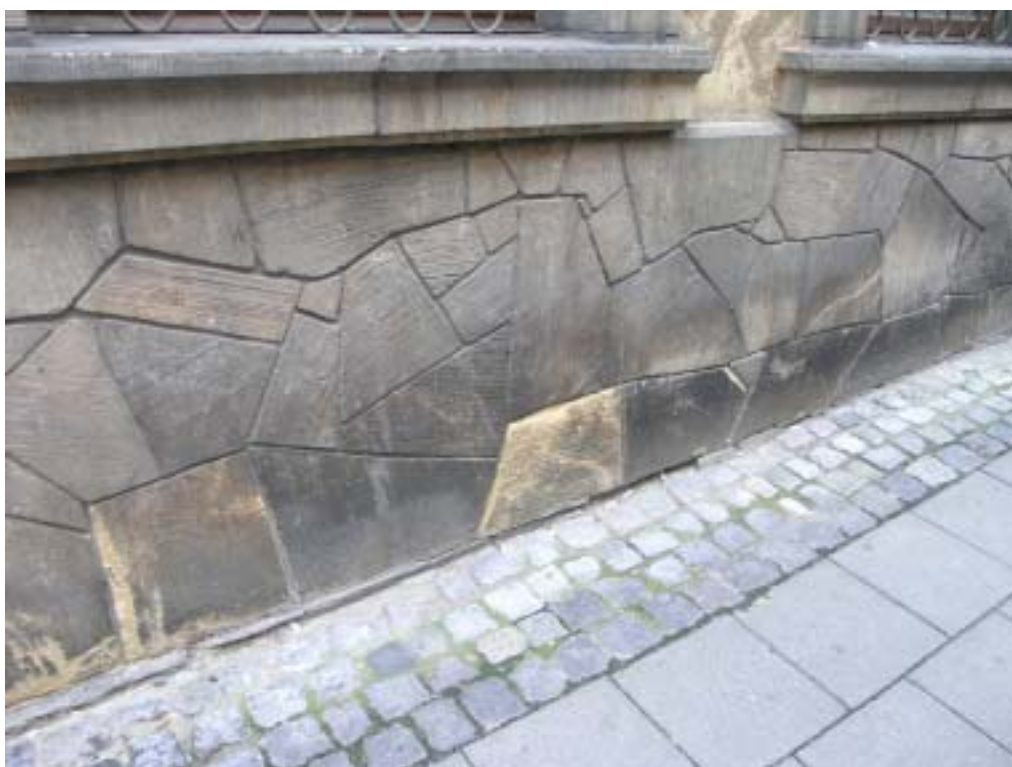
Fot.9. Elewacja pln. – widoczna lokalna degradacja materiałowa wystroju kamiennego w partii cokołowej.
