## 1. WSTĘP:

Celem niniejszego opracowania jest analiza warunków posadowienia, określenie danych do oceny nośności podłoża gruntowego oraz podanie zaleceń odnośnie sposobu wykonania pogłębienia piwnic w budynku położonym na narożniku ul. Zamkowej, Rynkowej i Starego Rynku w Poznaniu (adres posesji: Stary Rynek 83/84). W budynku tym projektowana jest zasadnicza modernizacja części podziemnej obiektu, z obniżeniem poziomu posadzki piwnic o około 0.5 m. . Podstawę do realizacji niniejszego opracowania stanowiły:

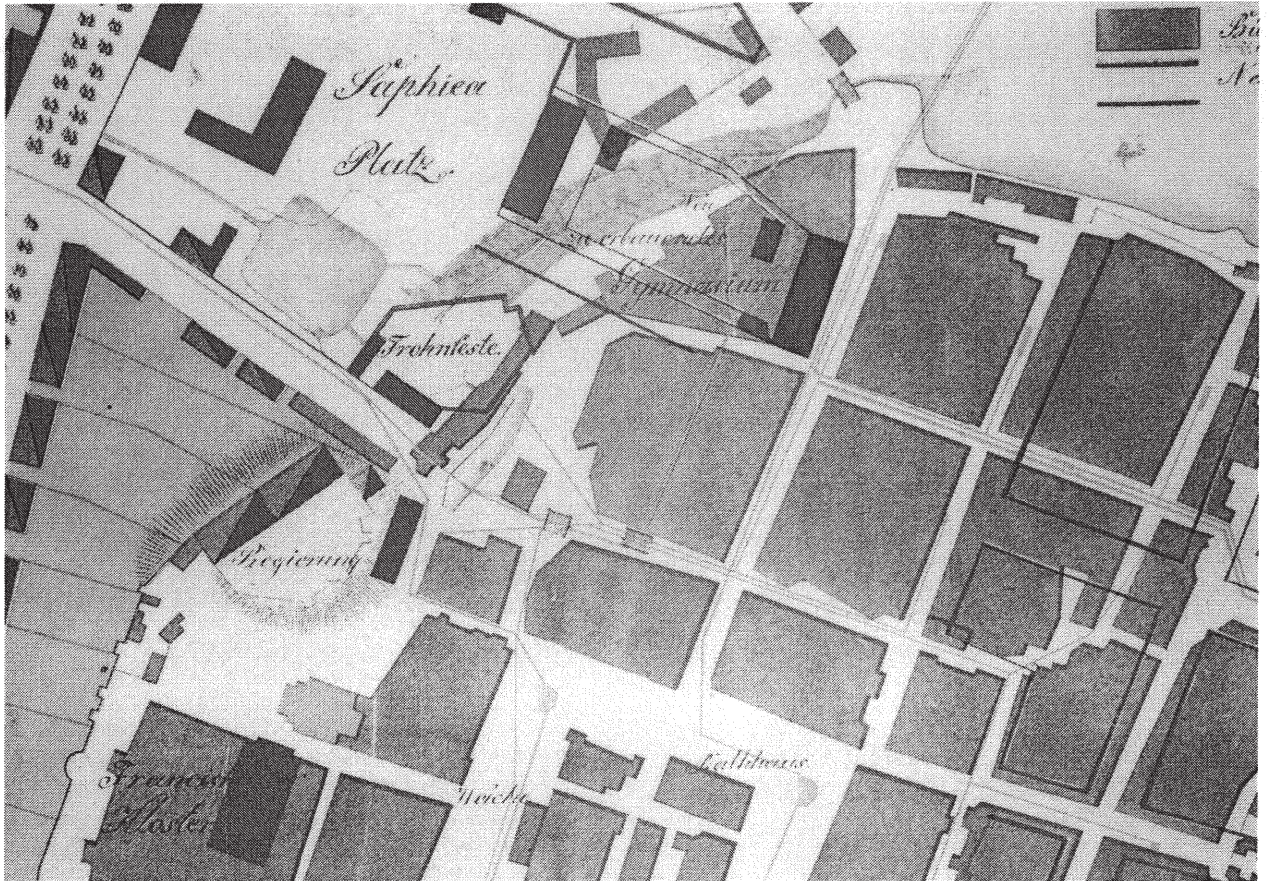
*Sz szczególnie interesująca jest ostatnia z cytowanych tutaj map (z 1803 r.), zawierająca szczegółowo wrysowaną sieć wodociagową, zaopatrującą między innymi fontanny na Starym Rynku. Widoczne jest, że w północno-zachodnim narożniku rynku, tuż obok rozpatrywanego teraz budynku, był zlokalizowany węzeł tej sieci, a jeden z jej odcinków przebiegał ulicą Zamkową równolegle do tego budynku. Mapa ta może inspirować do przypuszczeń o istnieniu pod nawierzchnią ulic fragmentów dawnych rurowciągów (drewnianych ?), stanowiących obecnie pewnego rodzaju drogę dodatkowego, ułatwionego przepływu wód gruntowych lub infiltrujących wód opadowych. Teza ta oczywiście nie jest udokumentowana i wymagałaby potwierdzenia przez odpowiednie badania archeologiczne.*

*Plan z 1803 r., z zaznaczoną siecią wodociagową i kanałami.*

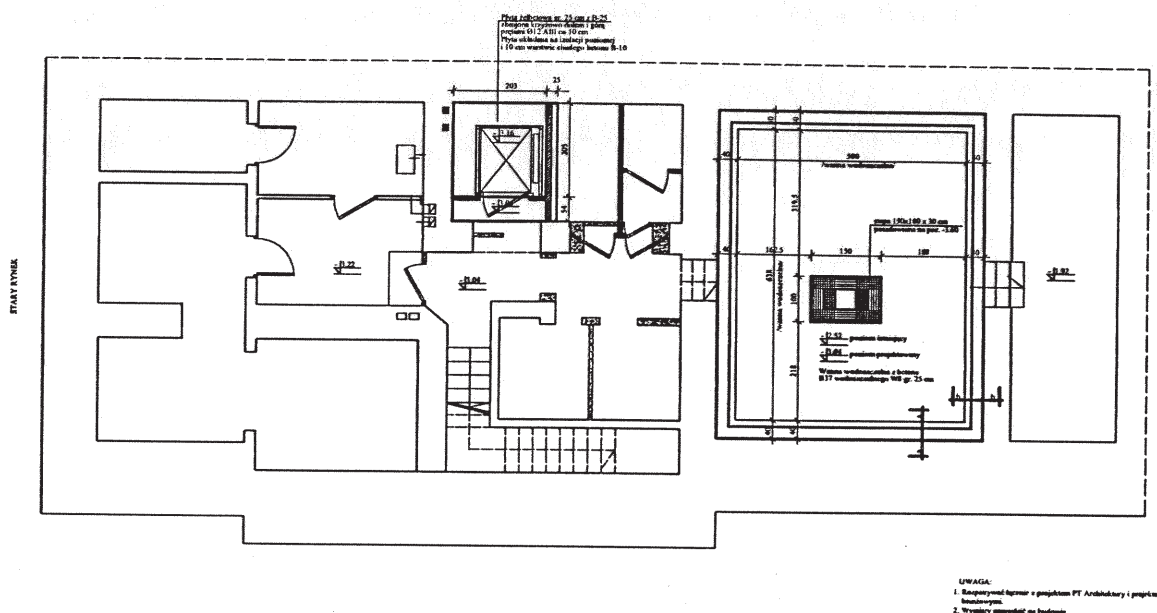
Przewidywane jest obniżenie w badanej piwnicy Muzeum poziomu posadzki o 0.52 m. Konieczne jest przy tym wzmocnienie fundamentów oraz uszczelnienie dna i ścian w obniżonej części pomieszczenia, dla zabezpieczenia przed bezpośrednim przenikaniem wody gruntowej oraz jej kapilarnym podciąganiem. Zakres planowanej przebudowy pokazano na szkicu poniżej (wg Projektanta). Szczegóły koncepcji projektowej w tym zakresie, ilustrują rysunki nr 2 oraz nr 3, nr 4 i nr 5 (*w Załączniku 2*), dostarczone przez Projektanta przebudowy.

### *Rzut piwnic z naniesionymi zamierzeniami modernizacyjnymi*
