**PROGRAM PRAC RENOWACYJNYCH I KONSERWATORSKICH**

**FASADA BUDYNKU**

**Biblioteki Raczyńskich w Poznaniu**

WRZESIEŃ 2012

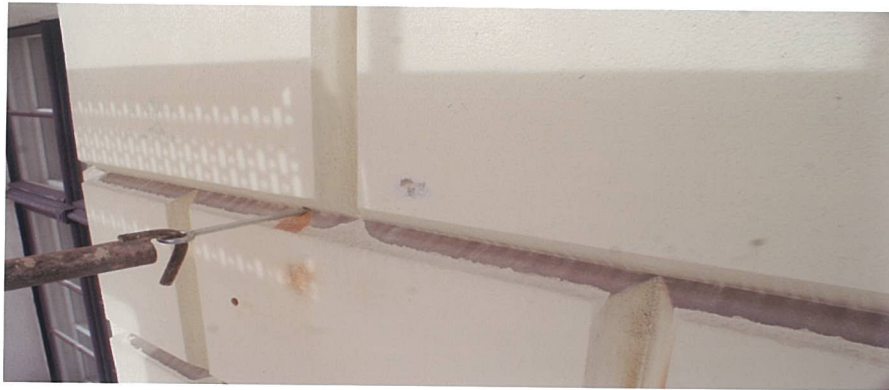
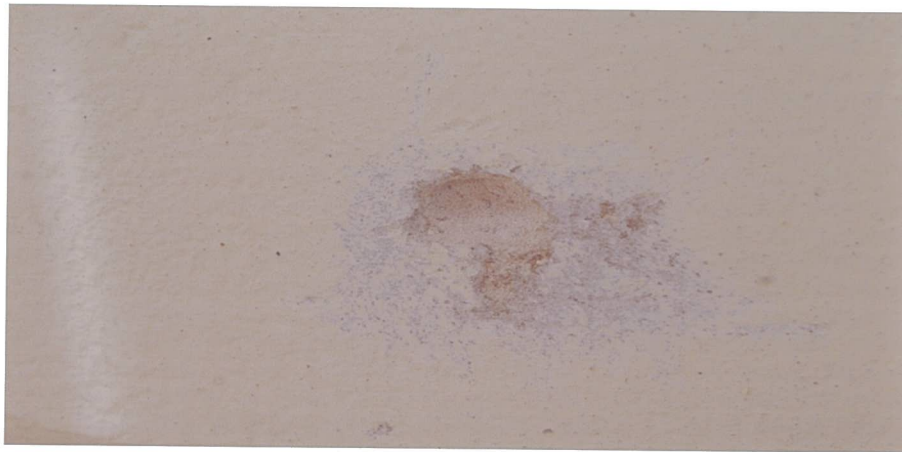
| Lp. | Oznaczenie graficzne warstwy | Opis warstwy | Faza chronologicz. | Datowanie |
|---|---|---|---|---|
| <b>A</b> | <b>Elewacja</b> | <i>Fot. 1,2</i> | | |
| 3 | | Warstwa malarska – jasno-ugrowa | III | |
| 2 | | Cienkowarstwowa szlichta o dużej zawartości cementu | III | |
| 1 | | Tynk wapienno-cementowy | II | |
| 0 | | Cegła | I | XIX/XX |

Fot.1,2 – Biblioteka Raczyńskich, elewacja – odkrywki sondażowe.

- 5.6. Elewacja fasady - usunięcie całkowite szlichty o dużej zawartości cementu uzupełnienie ubytków tynku lub w sytuacji określenia degradacji materiałowej spodniego tynku wapienno-cementowego wymiana w 100% tynku elewacyjnego i narzucenie nowego tynku wapiennego (np.RK 39 Baunit) lub wapienno-cementowego (np. LL 66 Baunit – mineralny, zawiera podwyższoną ilość porów powietrza).

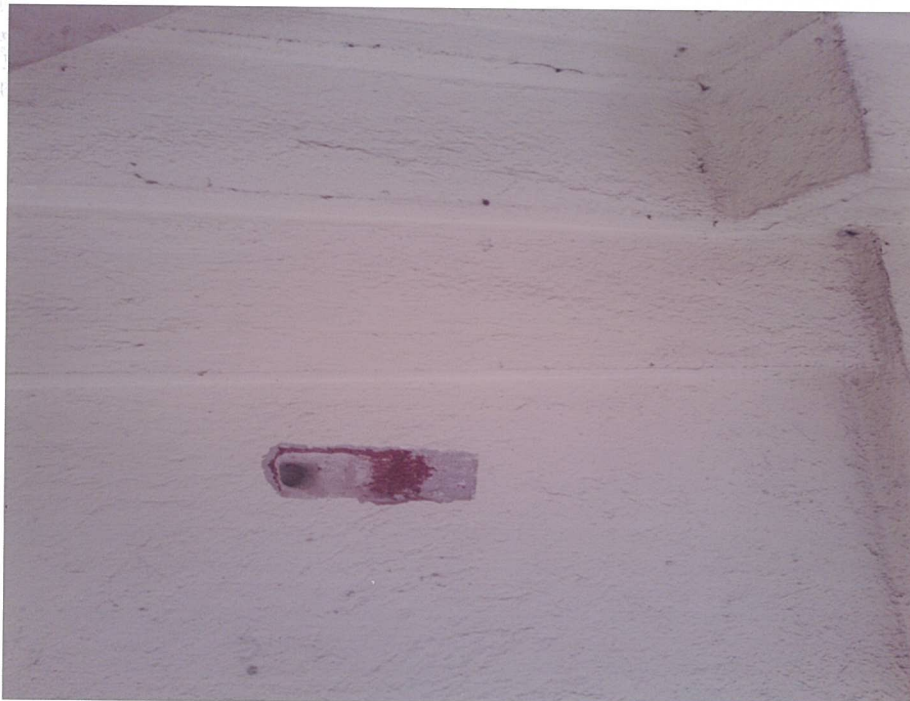
| Lp. | Oznaczenie graficzne warstwy | Opis warstwy | Faza chronologicz. | Datowanie |
|---|---|---|---|---|
| <b>B</b> | <b>Ściana wew. loggii</b> | <i>Fot.3</i> | | |
| 4 | | Warstwa malarska – jasno-ugrowa | III | |
| 3 | | Szpachla wyrównująca i konsolidująca podłoże | III | |
| 2 | | Tynk barwiony w masie – ciemna czerwień | II | |
| 1 | | Tynk wapienno-cementowy | II | |
| 0 | | Cegła | I | XIX/XX |

Fot. 3 – Biblioteka Raczyńskich, ściana loggii – badania stratygraficzne.

- 5.7. Ściana wew. loggii – po usunięciu spękanych powierzchni, uzupełnienie tynku i scalenie powierzchni szpachlą zbrojoną ( np. Baunit MC 55W - 1,2 mm ).

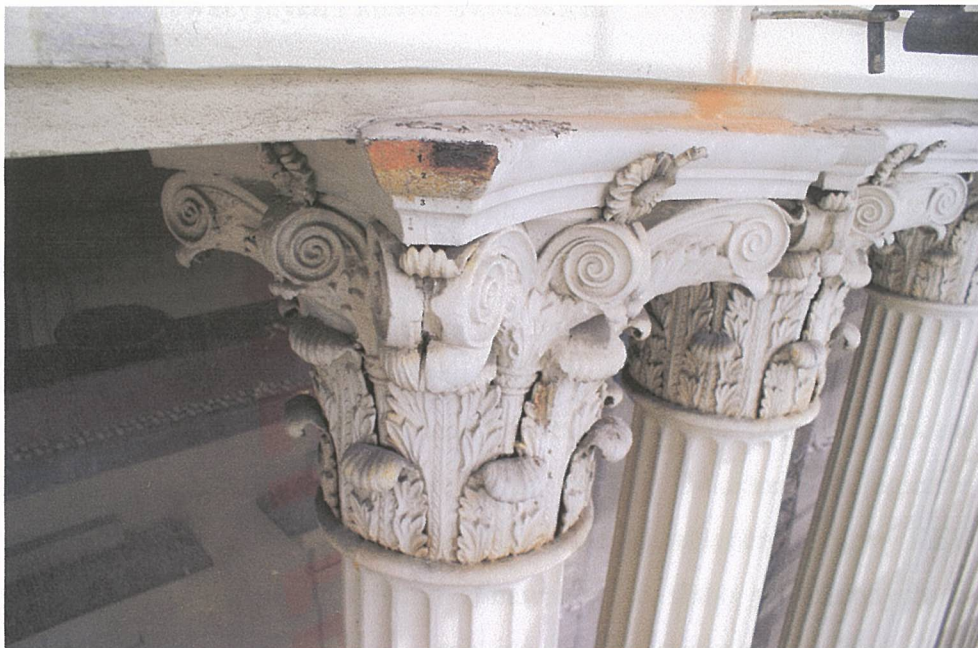
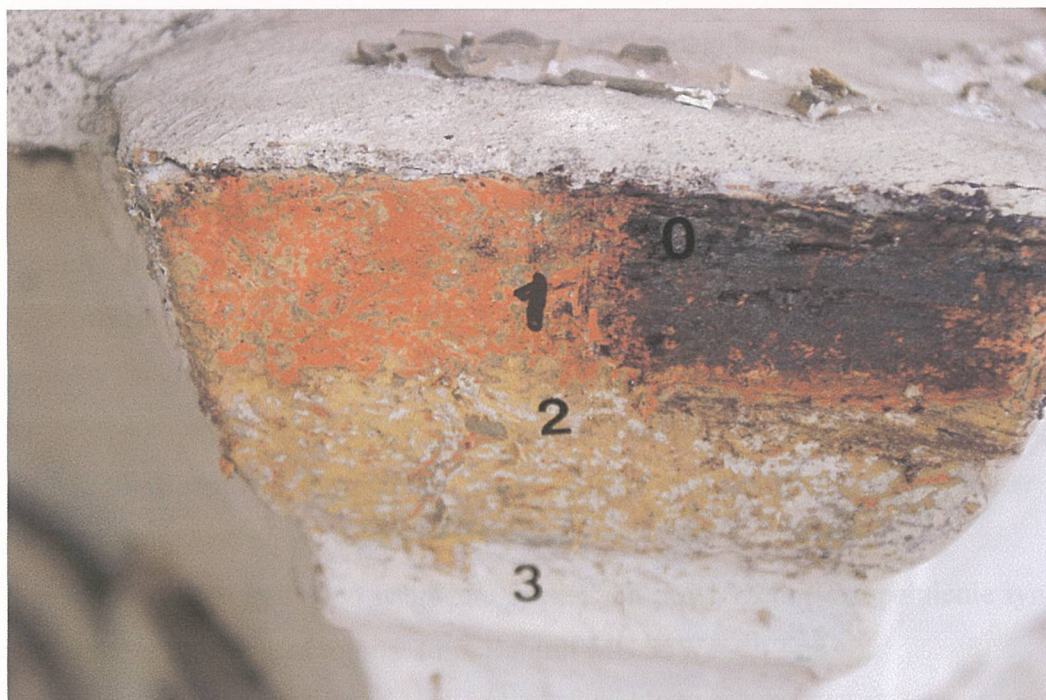
| Lp. | Oznaczenie graficzne warstwy | Opis warstwy | Faza chronologicz. | Datowanie |
|---|---|---|---|---|
| <b>C</b> | <b>Kolumny</b> | <i>Fot.4,5</i> | | |
| 3 | | Warstwa malarska - jasno-ugrowa | III/IV | |
| 2 | | Warstwa malarska – ugrowa ciemna | II/III | |
| 1 | | Warstwa malarska - jasno-czerwona | II | |
| 0 | | Żeliwo | I | XIX/XX |

Fot.4,5 – Biblioteka Raczyńskich, fasada – stratygrafia na kolumnach żeliwnych.

- 5.4. Oczyszczenie żeliwnych kolumn z nawarstwień słabo przyczepnych farb i produktów korozji atmosferycznej. Naprawa pęknięć i rekonstrukcja ubytków. Nałożenie powłoki antykorozyjnej na bazie żywicy alkidowej ( np. produkty Malchem ) i farby wierzchniej; wskazane jest zastosowanie systemu ochrony antykorozyjnej jednej firmy i konsultacja z doradztwem technicznym. Zabezpieczenie przed korozją krat okien piwnicznych.

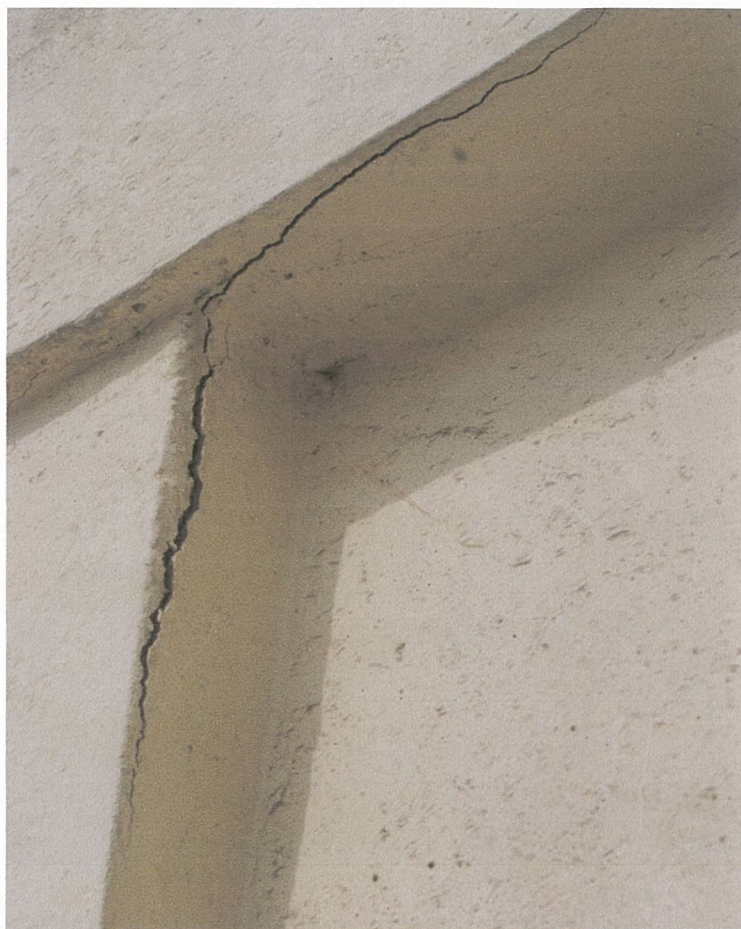
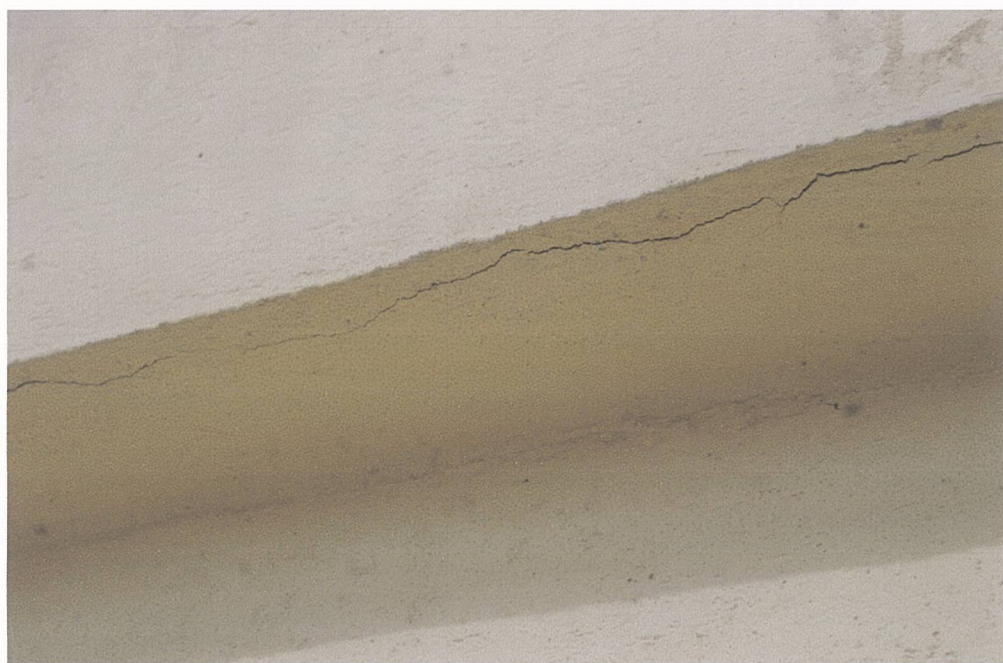
Elewacja frontowa z budulca ceramicznego pokryta tynkiem wapienno-cementowym, o grub.ca. 2-2,5 cm oraz cienkowarstwową szlichtą o dużej zawartości cementu, malowana. Zaprawy cementowe charakteryzują się m.in. niestabilnością ich wymiarów, kurczeniem się w środowisku suchym, wskutek oddawania nadmiaru wody przez żel krzemianu wapniowego i rozszerzaniem się poprzez wchłanianie wody w atmosferze wilgotnej. Stwardniałe zaprawy cementowe ulegają także pęcznieniu, czego konsekwencją jest ich pękanie i rozpadanie się, zjawisko to jest spowodowane powolnym

uwadnianiem się tlenku wapniowego i magnezowego występujących często w cementach w przeprażonej i nieaktywnej postaci. Jedną z największych wad tego typu zapraw, jest obecność w nich rozpuszczalnych w wodzie soli, które w sprzyjających warunkach migrują do podłoża ceglanego, krystalizują w porach powierzchniowych i powodują ich dezintegrację.

Widoczne uszkodzenia i pęknięcia w elewacji są uwarunkowane również przez budynek, a powodem może być osiadanie budowli, różne przenoszenie obciążeń czy zmiany kształtu materiałów na skutek wydłużenia lub kurczenia się termicznego, pęcznienia.

Fot. 8,9 Biblioteka Raczyńskich – elewacja frontowa, spękania szlichty o dużej zawartości cementu.

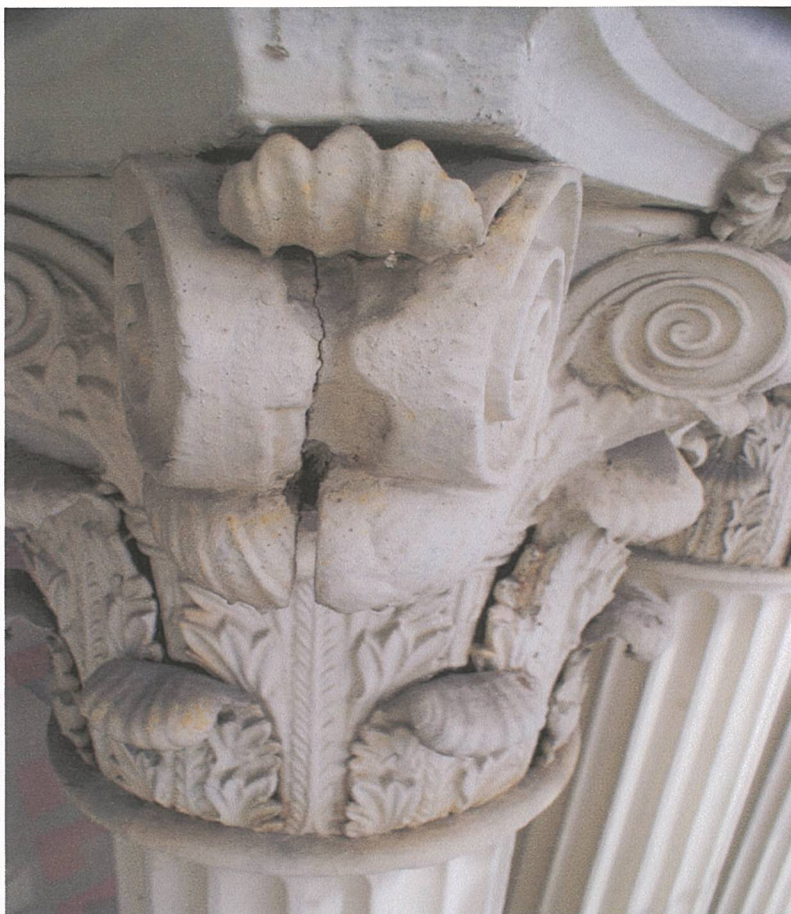
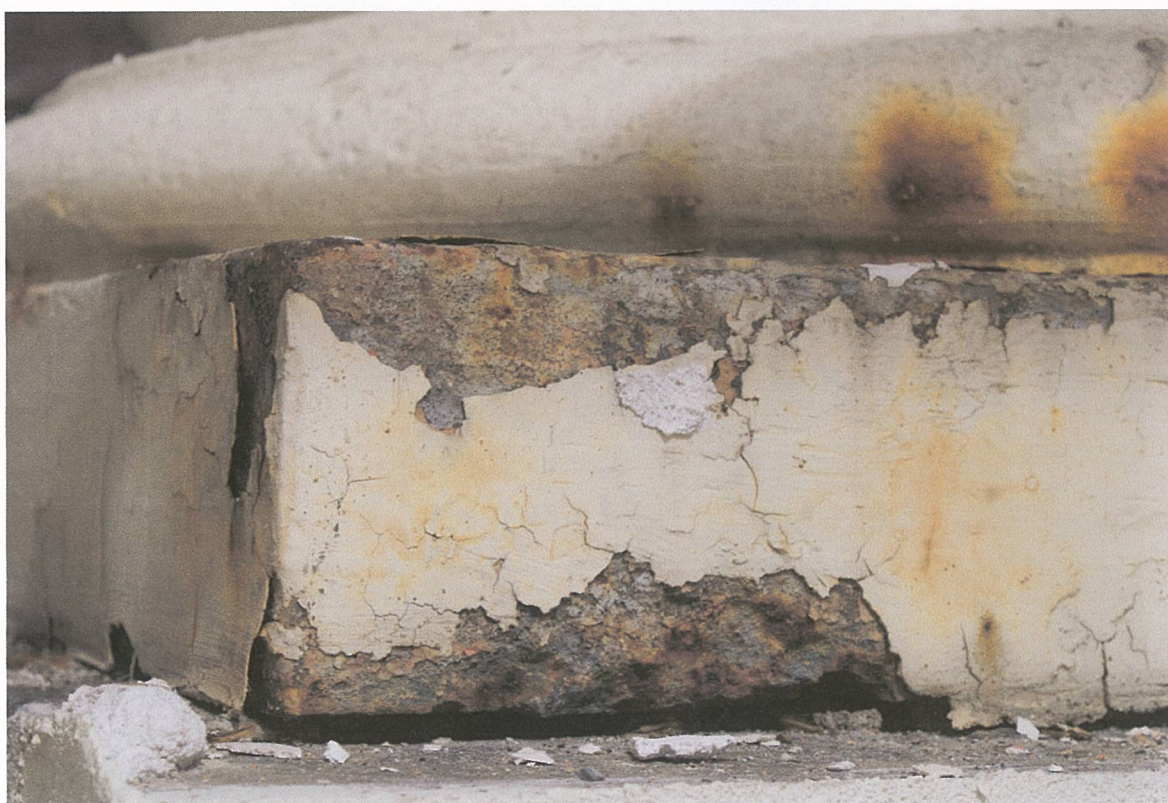
Na żeliwnych kolumnach, szczególnie w obszarze baz widoczne są uszkodzenia metalu w wyniku korozji atmosferycznej. Szybkość korozji żeliwa odsłoniętego przyjmuje się do 1,5 mm / rok, co przy dużych przekrojach elementów nie stanowi zagrożenia dla ich funkcji konstrukcyjnej.

Fot. 10,11 Biblioteka Raczyńskich – pęknięcia i korozja atmosferyczna żeliwnych fragmentów kolumn.

5 B.5. Naprawa pęknięć i rekonstrukcja ubytków żeliwnych kolumn.. Nałożenie powłoki antykorozyjnej na bazie żywicy alkidowej ( np. produkty Malchem ) i farby wierzchniej; wskazane jest zastosowanie systemu ochrony antykorozyjnej jednej firmy i konsultacja z doradztwem technicznym. Zabezpieczenie przed korozją krat okien piwnicznych.

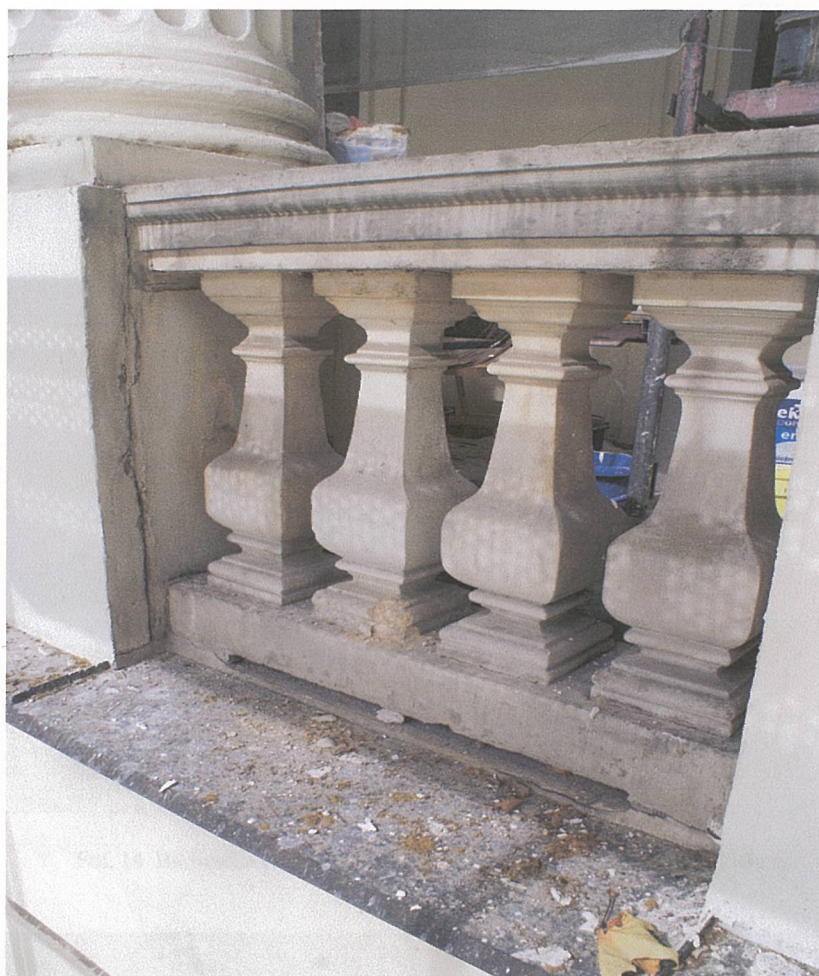
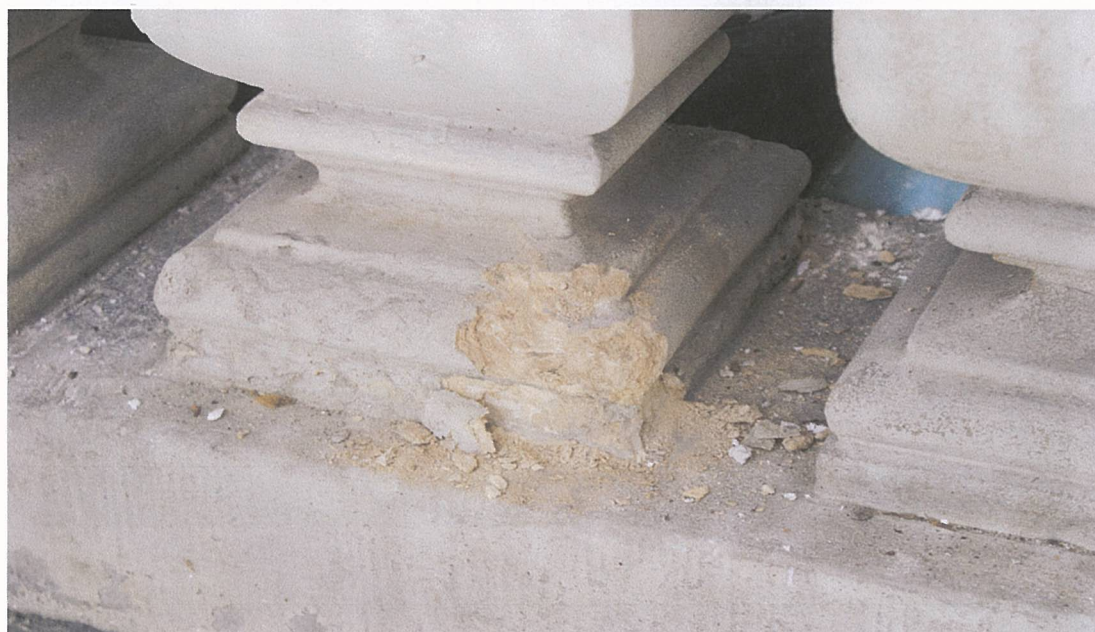
Balustrada loggii pierwotnie wykonana z piaskowca, częściowo została zrekonstruowana przypuszczalnie w latach powojennych w tzw. sztucznym kamieniu, dotyczy to przede wszystkim dekoracyjnych tralek. Elementy kamienne pokryte są cienką, ciemną patyną nawarstwień powstałych w wyniku osadzania się pyłów i sadzy na powierzchni. Nawarstwienia te pokrywają ściśle porowatą powierzchnię tworząc również, w niektórych miejscach zaczątki nawarstwień o charakterze skorupiastym, zamykających ostatecznie pory. Patyna wtórna zmienia na niekorzyść nie tylko walory estetyczne ale również właściwości fizyko-chemiczne kamienia. Do dezintegracji skalnych materiałów budowlanych przyczynia się oprócz wietrzenia naturalnego, wietrzenie wywołane czynnikami antropogenicznymi, w których istotne znaczenie odgrywa zanieczyszczenie powietrza. Oddziaływanie na kamień agresywnych gazów, jak tlenki siarki i azotu emitowanych przez przemysł i pojazdy mechaniczne intensyfikują procesy wietrzeniowe skały. Oddziaływanie wody, soli rozpuszczalnych w wodzie i zmiany temperatury związane z nasłonecznieniem przyspieszają ten proces.

Fot. 12,13 Biblioteka Raczyńskich – uszkodzenia tralek balustrady loggii.

5.10. Uzupełnienie ubytków uszkodzonych dekoracyjnych tralek balustrady wykonanych w zaprawie w tzw. sztucznym kamieniu.

5 B.4. Przeprowadzenie prac konserwatorskich przy balustradzie loggii wg p.5.11. w zakresie koniecznym dla zabezpieczenia elementów kamiennych przed degradacją – ustalenia konserwatorskie in situ przy poszczególnych fragmentach balustrady.

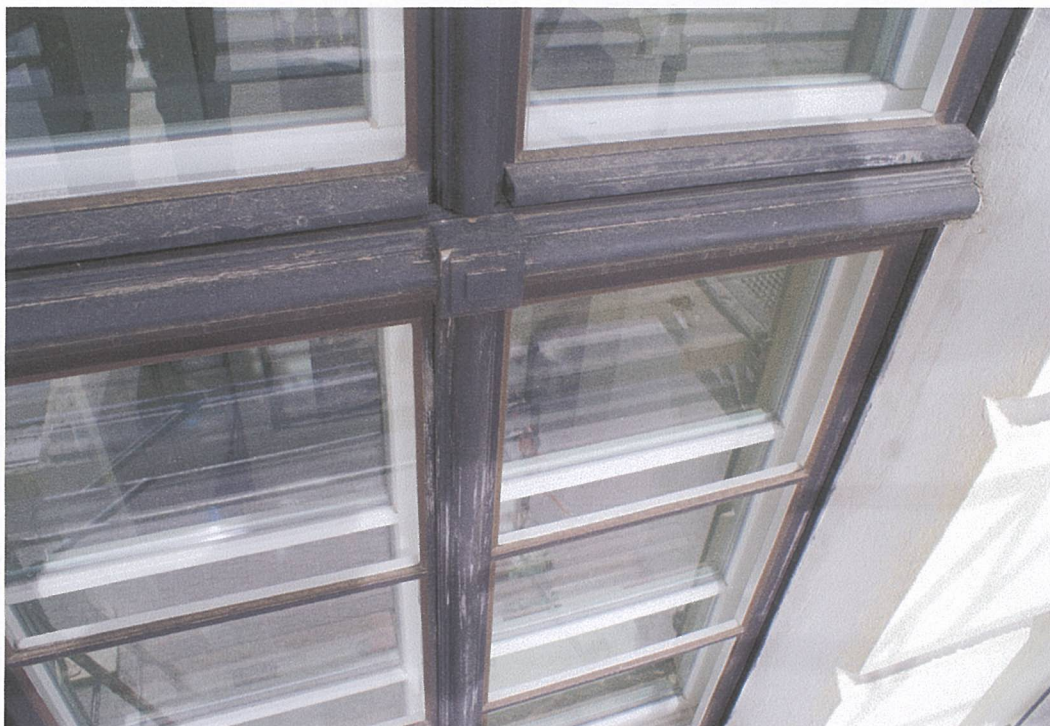
Fot. 14 Biblioteka Raczyńskich – degradacja estetyczna stolarki okiennej.

5.12. Wykonanie prac renowacyjnych przy stolارce okiennej i drzwiowej.

5 B. 8. Oczyszczenie i pokrycie farbą (np. system Capadur - Caparol) stolarki okiennej wg ustalonej kolorystyki.
