Urząd Miasta Poznania  
Wydział Transportu i Zieleni

TZ-III.1711.7.2017

## SPRAWOZDANIE Z KONTROLI DORAŻNEJ

Kontrola dotyczyła sprawdzenia czystości i porządku, stanu zieleni oraz infrastruktury pasażerskiej (w tym ruchome schody i windy) na węzłach przesiadkowych w Poznaniu.

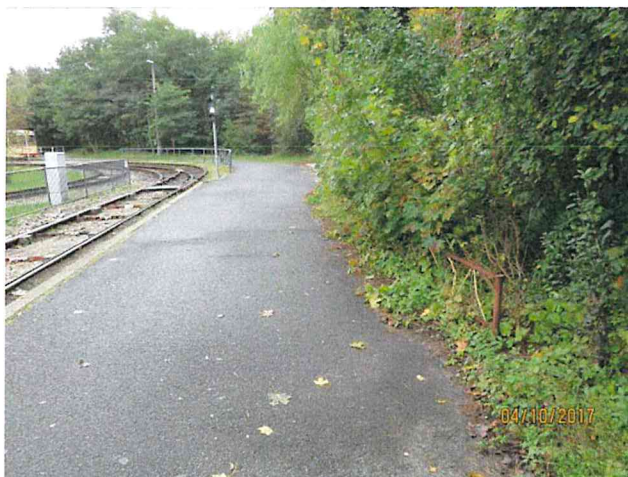
- Przy dojeździe do pętli tramwajowej od strony ul. Bożeny stwierdzono nierówności na drodze gruntowej.
- Spękania i ubytki przy wiacie przystankowej.
- Należy rozważyć potrzebę przycięcia zieleni przy przystanku dla pasażerów wysiadających (zielen w skrajni przystanku).

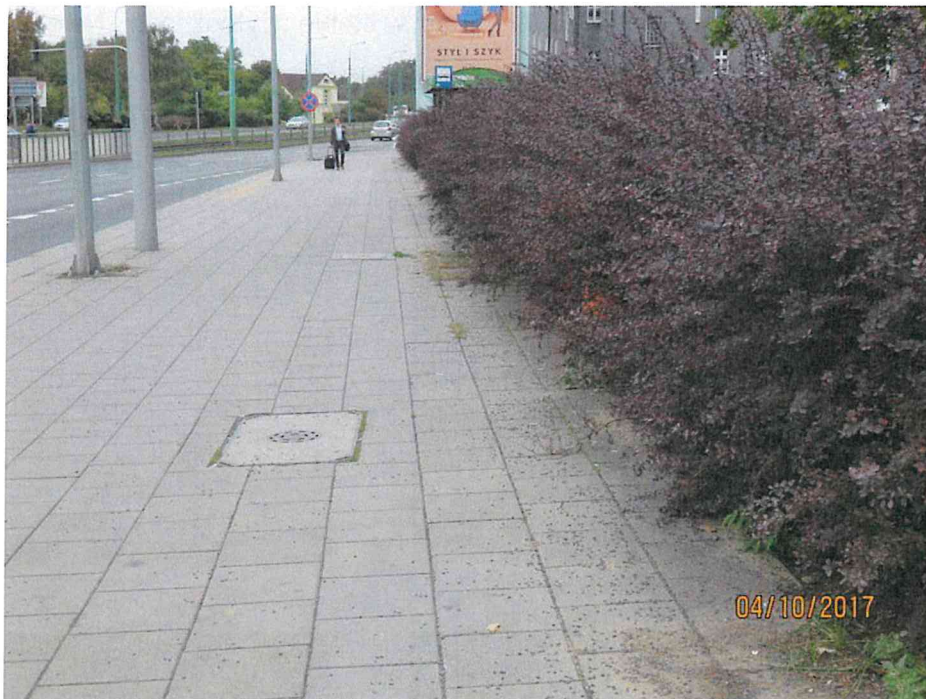
- Zieleń wyrastająca poza skrajnie chodników.

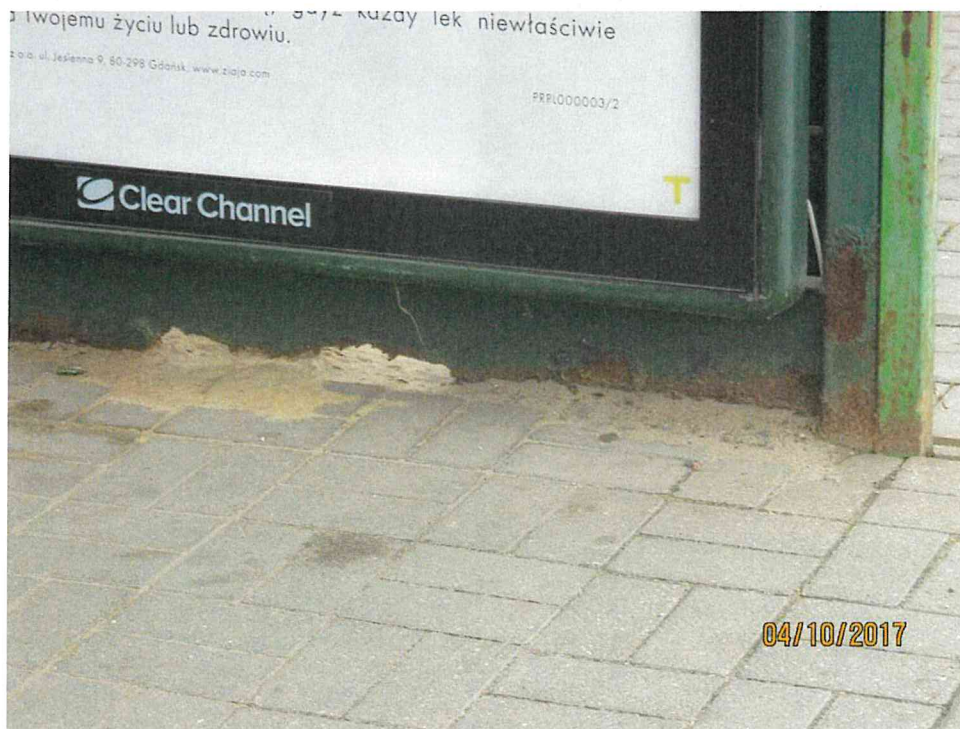
- Kontrolujący zwrócili także uwagę na korozję wiat przystankowych (lokalizacja: przystanek autobusowy na r. Śródka w kierunku ul. Estkowskiego).

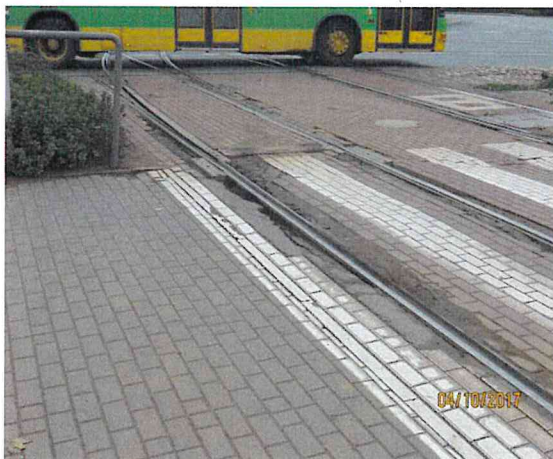
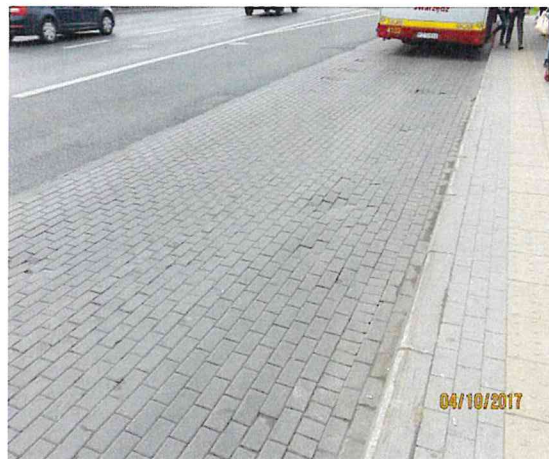
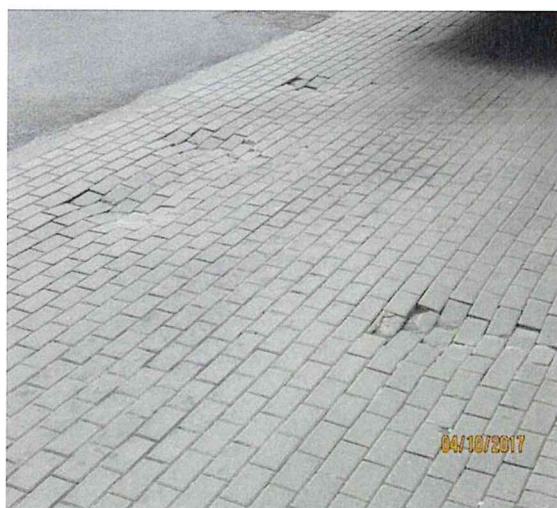
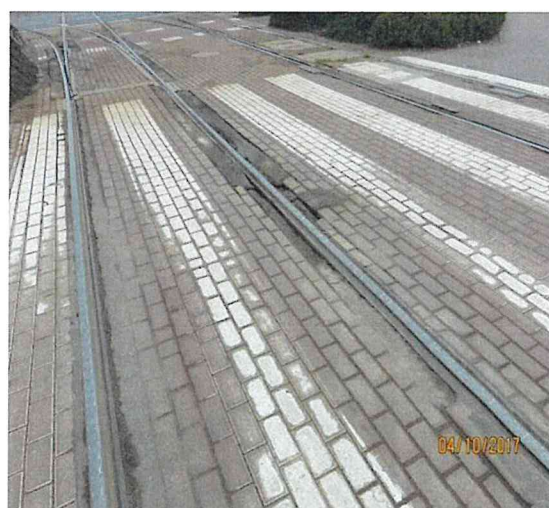
- Poniższe zdjęcia przedstawiają ubytki i wybrzuszenia torowiska przy przejściu dla pieszych na r. Śródka oraz przystanek przy stacji paliw. Nawierzchnia wymaga napraw pomimo, iż po niedawnym remoncie nadal powinna być w stanie użyteczności. Należy zweryfikować czy zaistniały tu błędy projektowe lub budowlane.

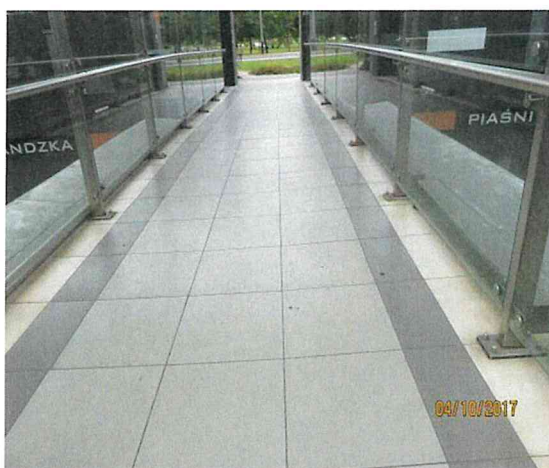
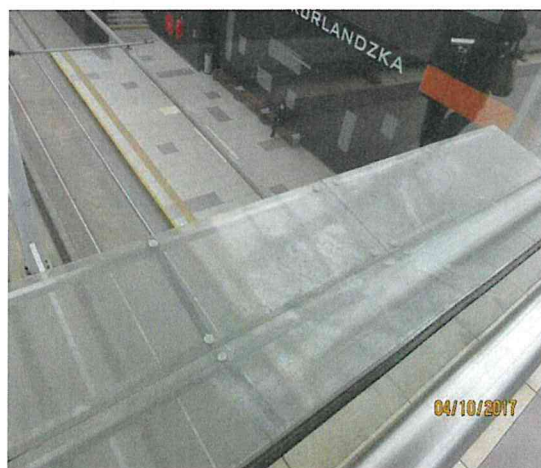
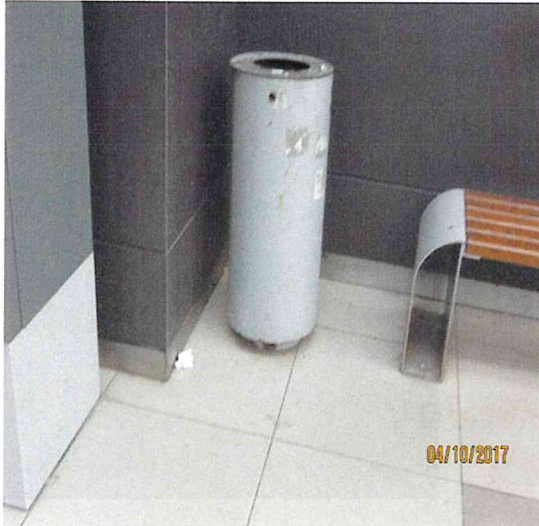
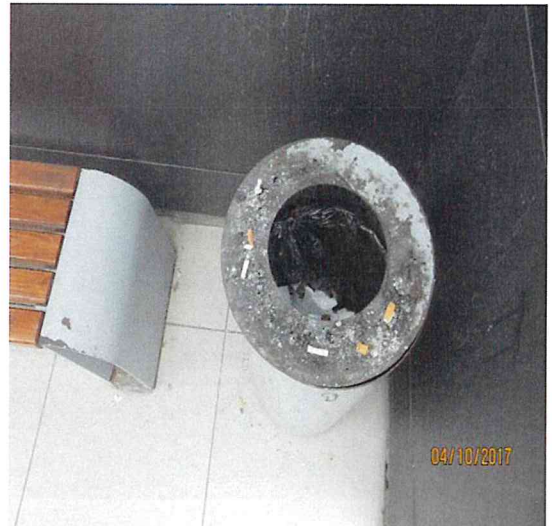
- Podobnie jak w przypadku szybu wind, oszklone daszki (ekrany przeciwporażeniowe) oraz barierki ochronne w górnych przejściach pomiędzy peronami pod względem utrzymania należy uznać za zaniedbane – zastyły brud i osad.

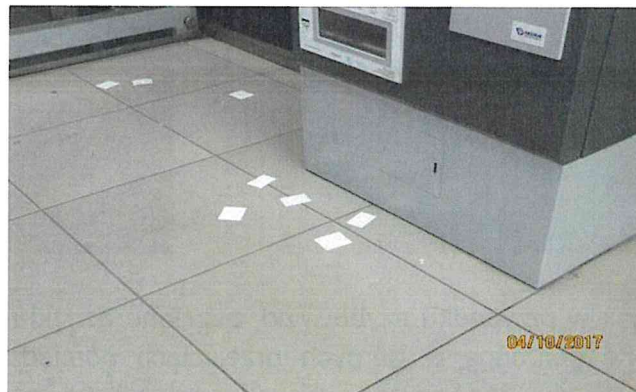
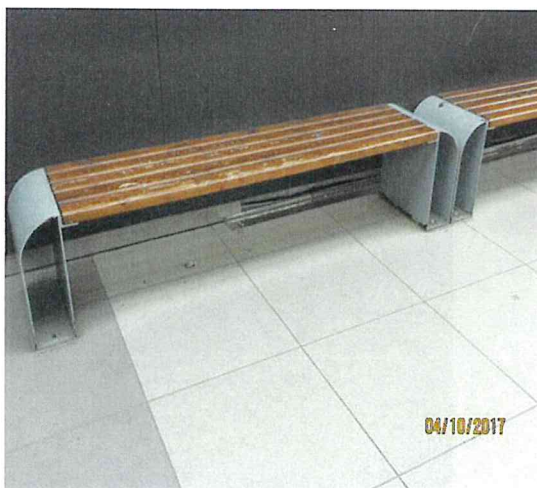
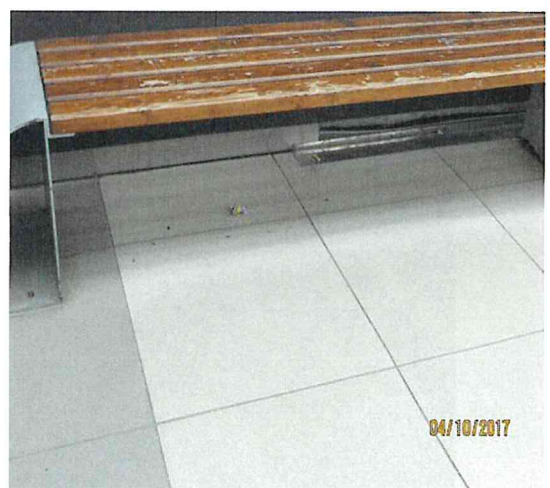
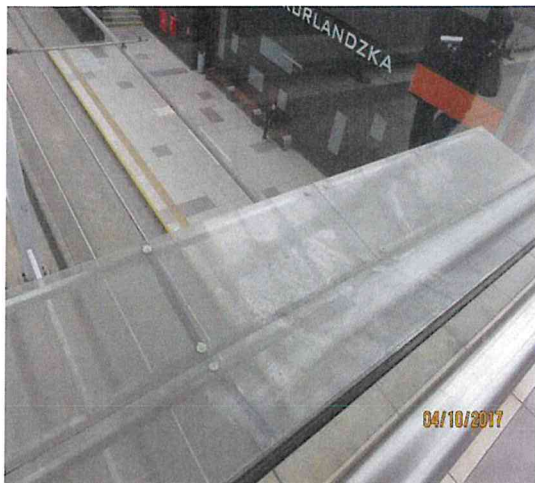
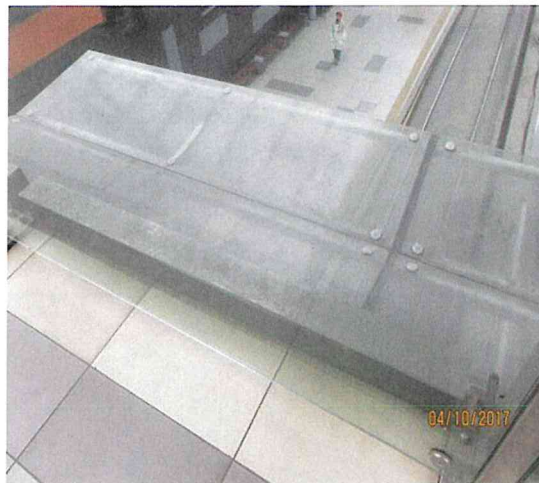
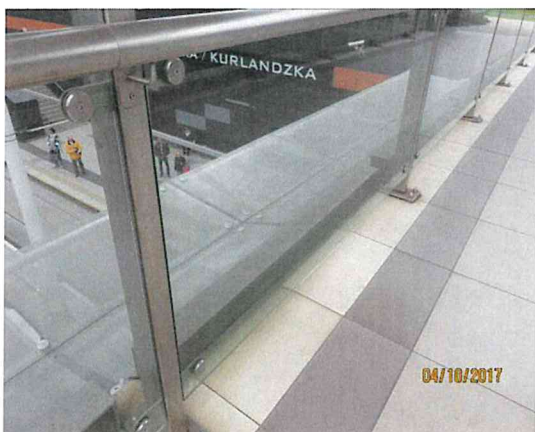
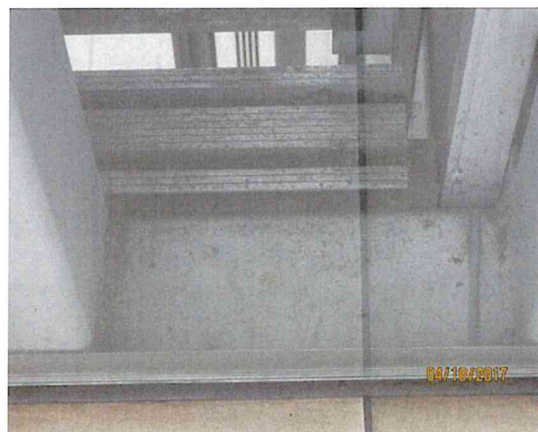
- Stan śmietników i ławek, na których widać odpryskującą farbę i uszkodzenia wpływa negatywnie na estetykę peronów przystankowych.
- Brakuje miejsc do wyrzucania kwitów z biletomatów.

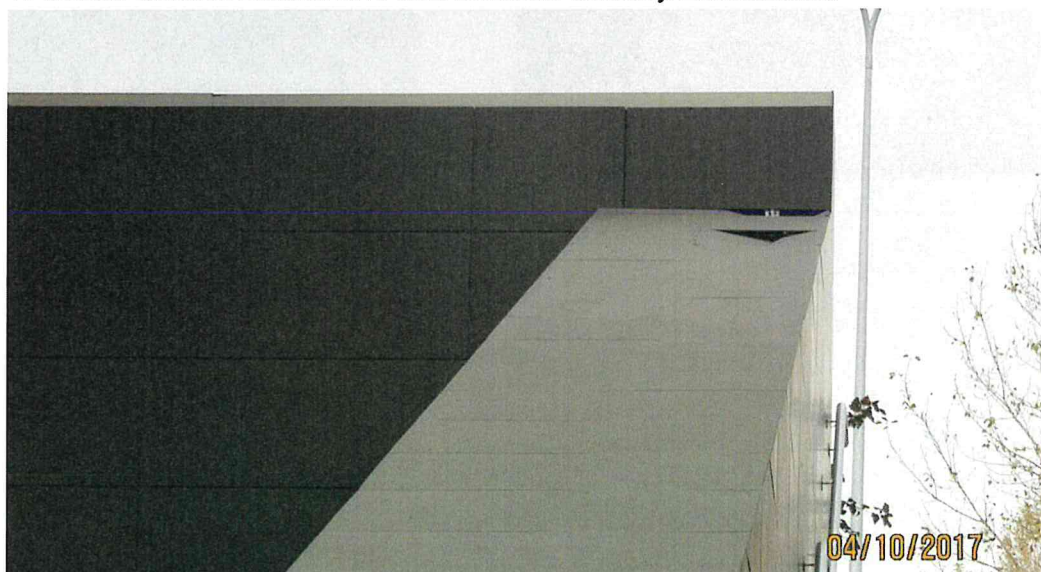
- W trakcie kontroli zauważono uszkodzenia elewacji zadaszzenia.

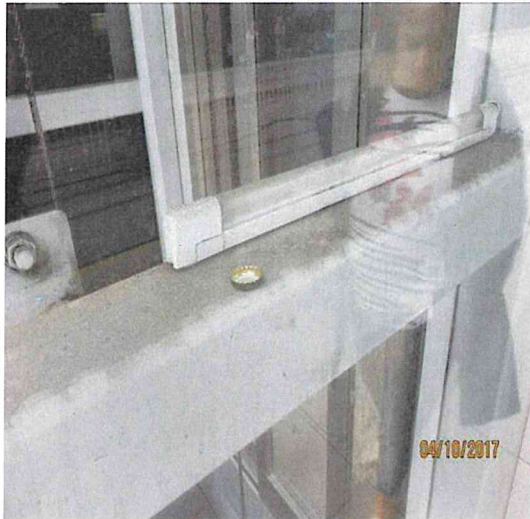
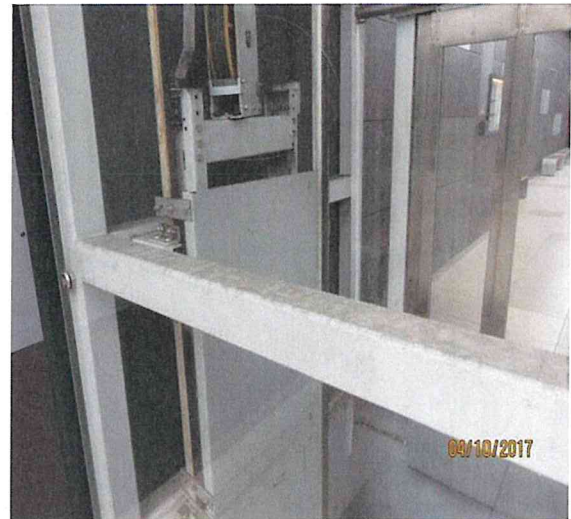
- Podobnie jak w poprzedniej lokalizacji (pkt 2.1.4) stwierdzono zaniedbania:
  - w zakresie utrzymania nawierzchni podłoża – zastosowana posadzka (kafelki) wymagają systematycznego czyszczenia maszynami sprzątającymi,
  - w zakresie utrzymania wind.

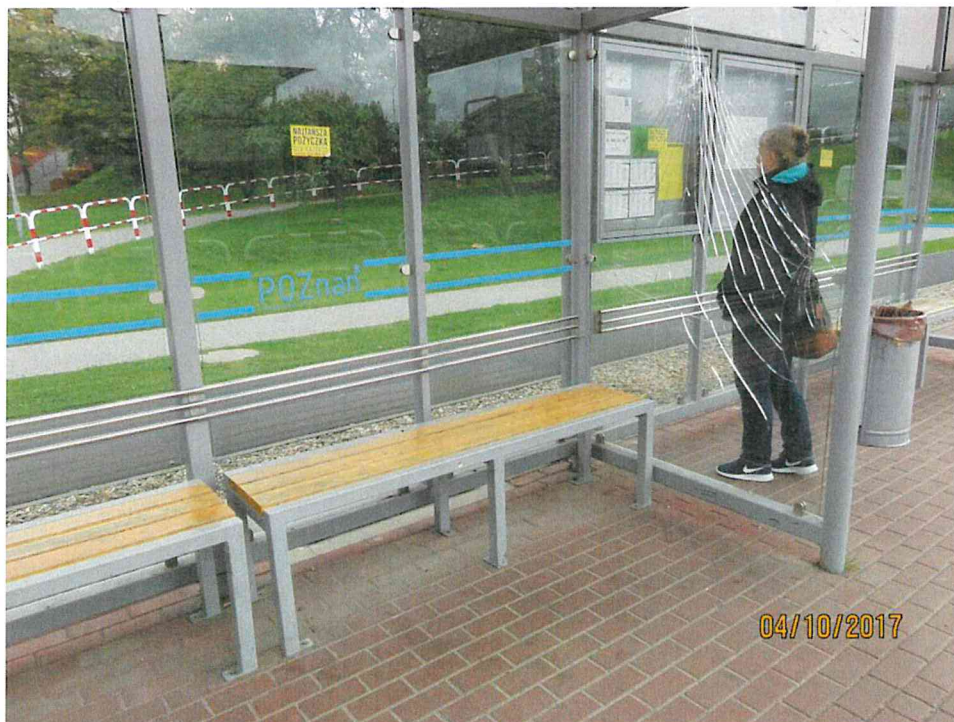
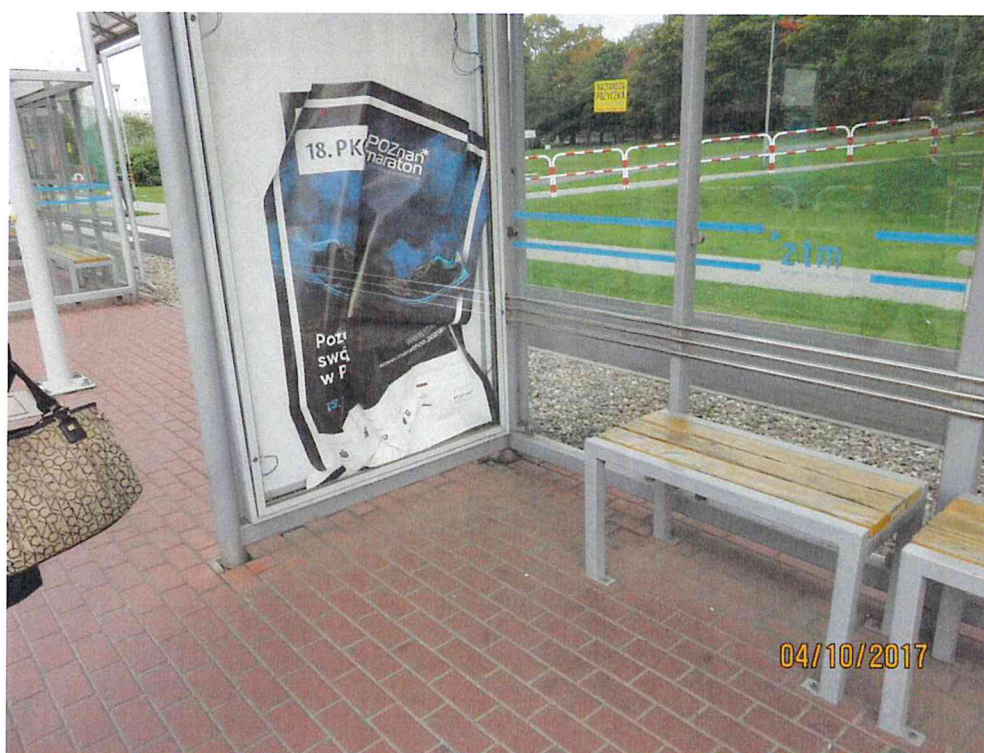
- Stan infrastruktury sprawia bardzo dobre wrażenie.
- Wymagana jest wymiana jednej pękniętej szyby wiaty przystankowej oraz poprawienie mocowania plakatu w urządzeniu typu citylight.

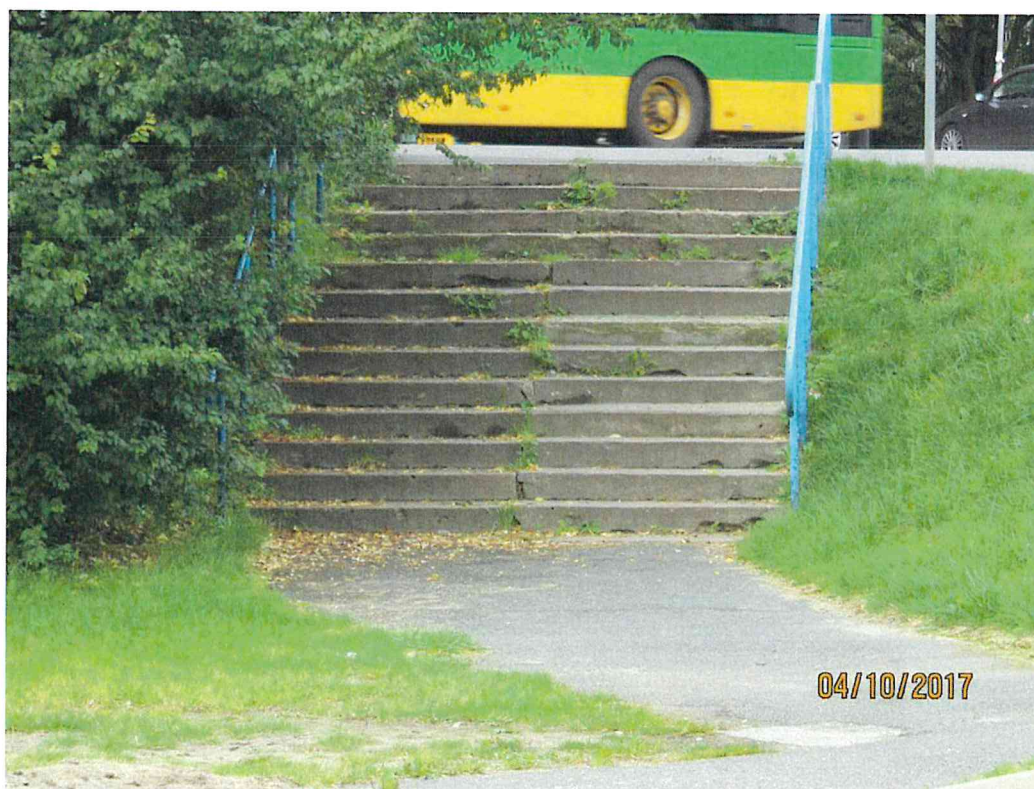
- Zielen wyrastająca ze szczelin schodów na drodze do przystanku wymaga usunięcia i wykoszenia oraz zabezpieczenia przed wyrastaniem w przyszłości.

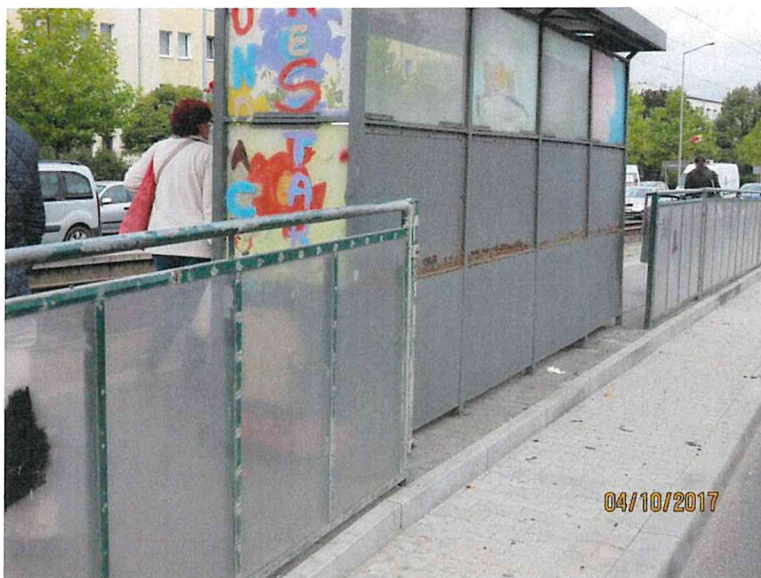
- Wiaty przystankowe i słupki paneli ochronnych wymagają napraw i zabezpieczenia przed korozją.

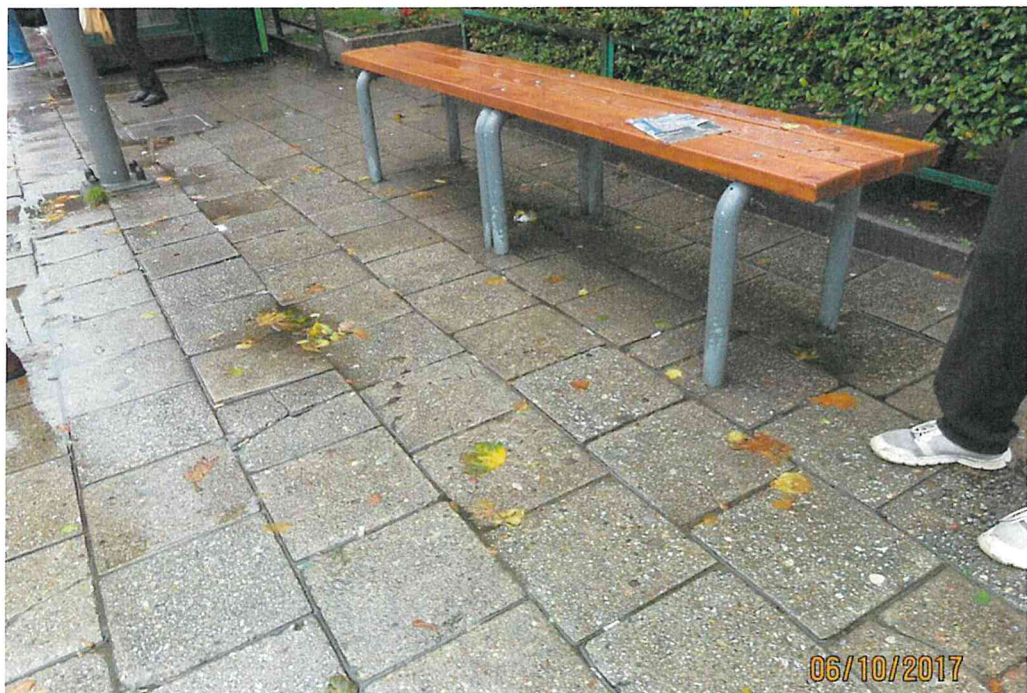
- Kontrolujący dobrze ocenili stan techniczny ławek na węźle przesiadkowym.

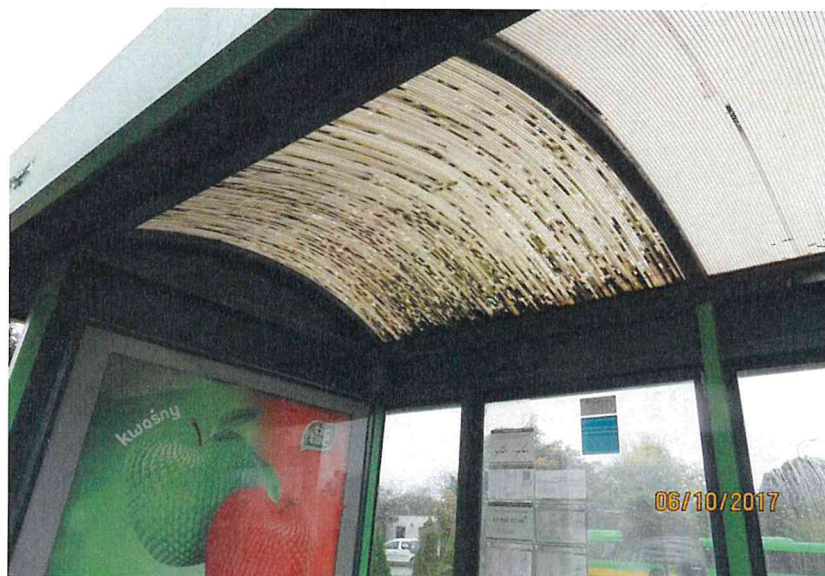
- Kontrolujący zwrócili uwagę na zabrudzenia wewnątrz uszkodzonego panelu dachu wiaty przystankowej.

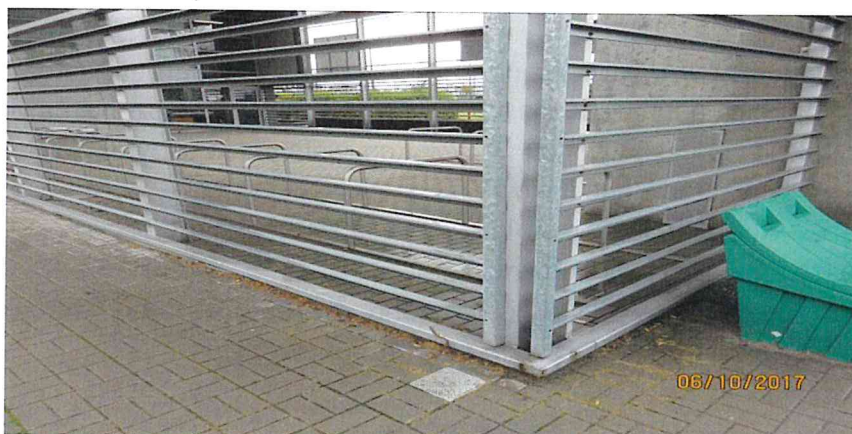
- Należy rozważyć sposób wykorzystania terenu, gdzie zlokalizowana była wypożyczalnia rowerów miejskich – mogłyby tam się mieścić (zgodnie z informacjami prasowymi z ZTM) miejsca postojowe rowerów (podobnie jak na pętli Junikowo.

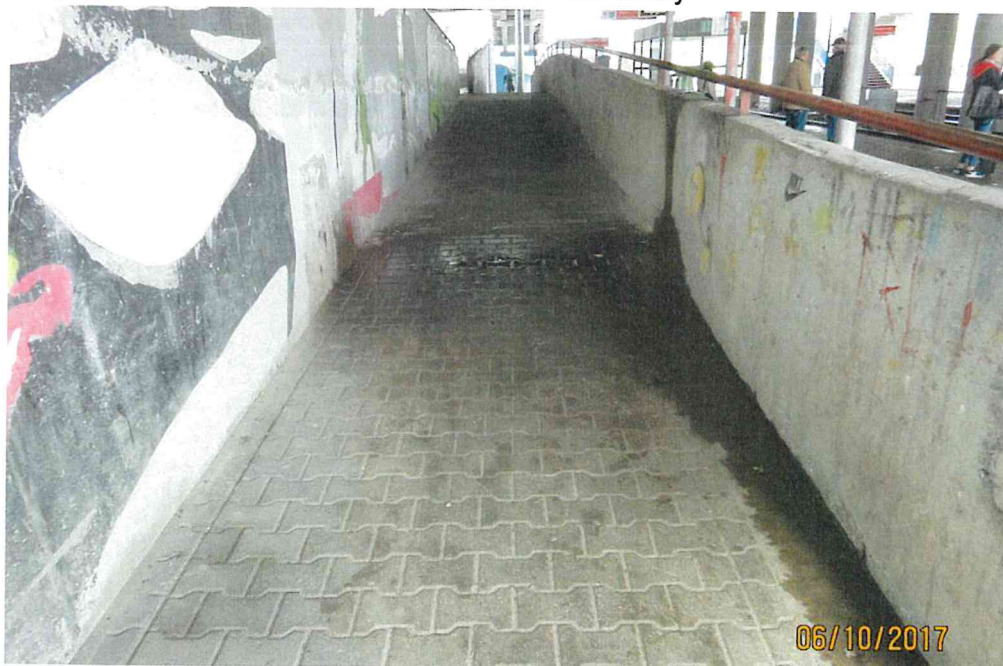
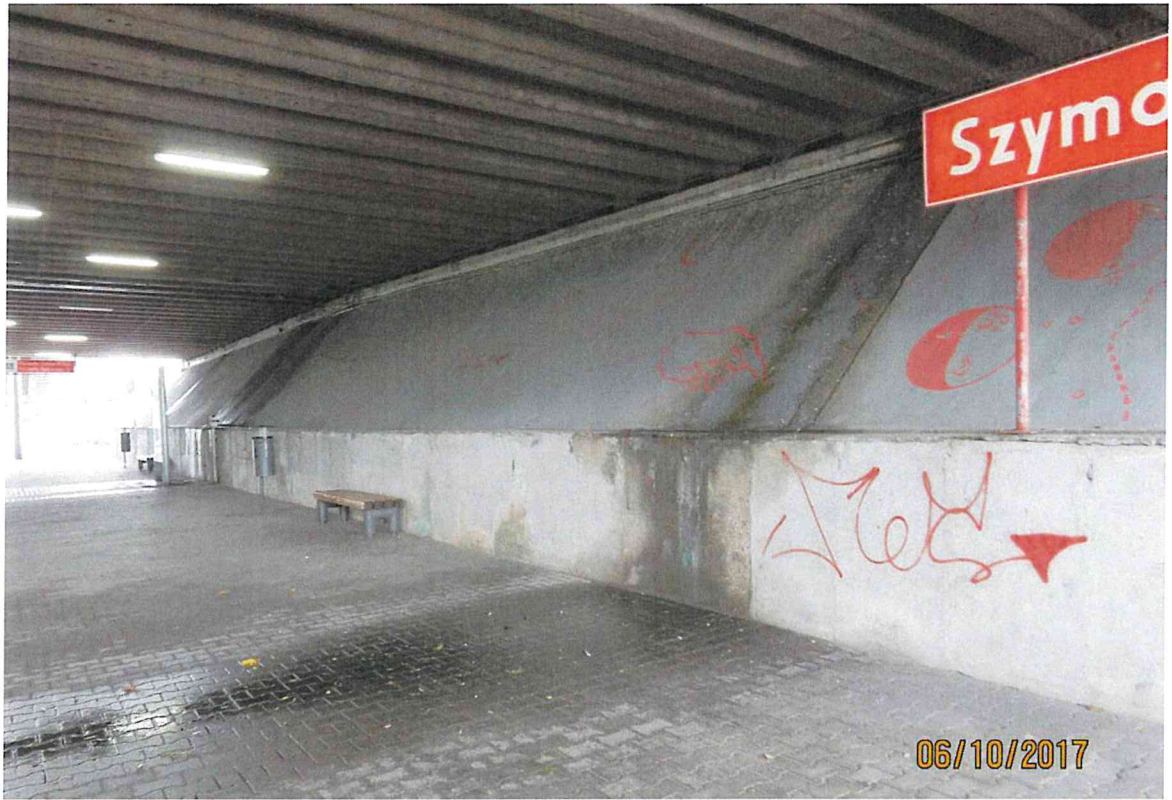
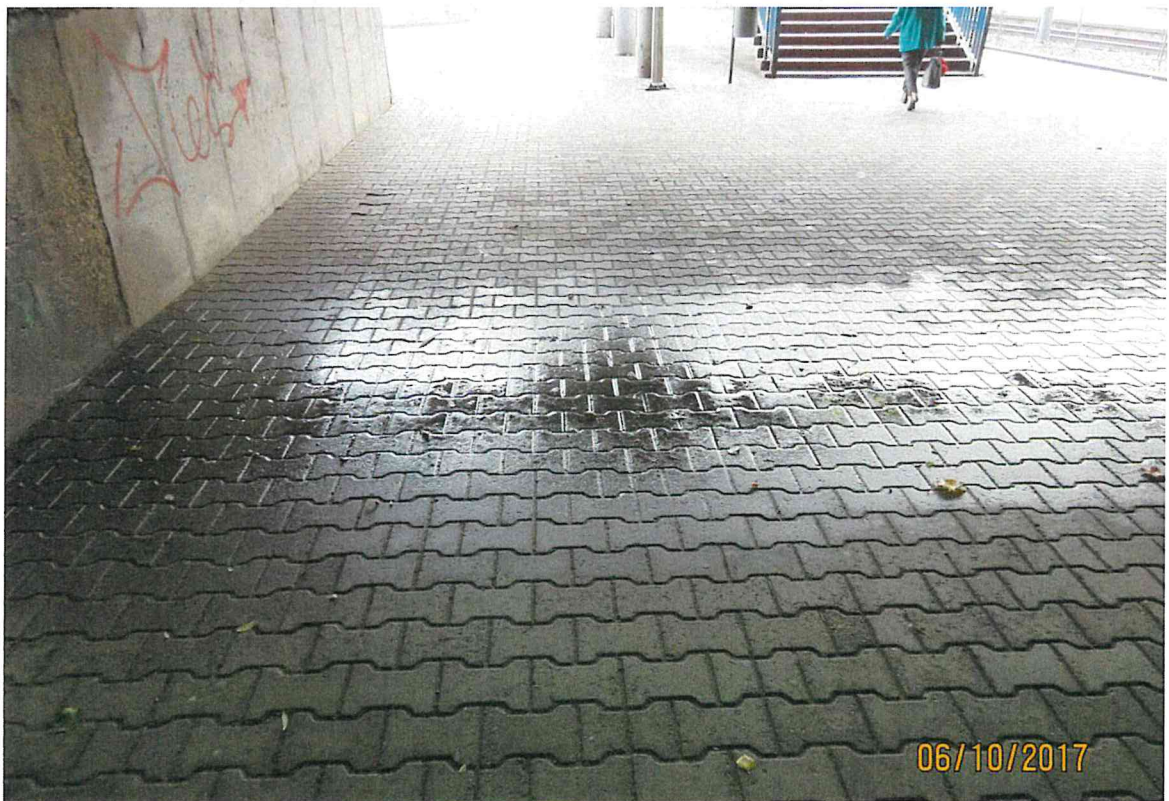
- Na terenie peronów przystanków widoczne są zacieki wynikające z dylatacji i konstrukcji odwodnienia wiaduktu. Przyczynia się to do korozji poręczy, powstania osadów z zacieków oraz uszkodzenia urządzeń (skrzynki z instalacjami).
- Należy pamiętać, że utrzymanie w odpowiednim stanie poręczy na przejściach, z których korzystają osoby niepełnosprawne wymaga szczególnej troski (należy przeciwdziałać skaleczeniom dłoni, które są odpowiedzialne za odbiór bodźców zewnętrznych osób częściowo lub całkowicie niewidzących).
- Stan opróżniania śmietników oceniono na bardzo dobry.

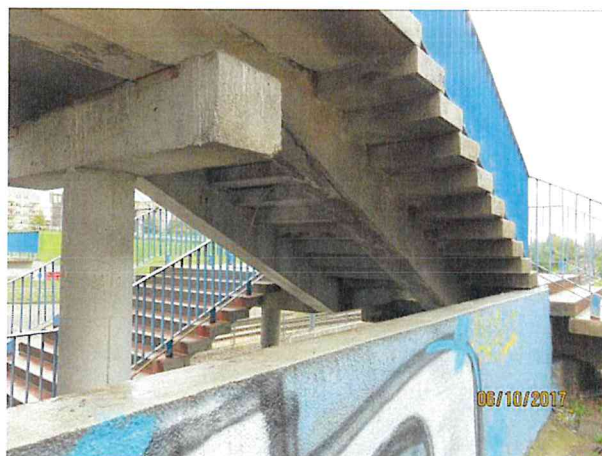
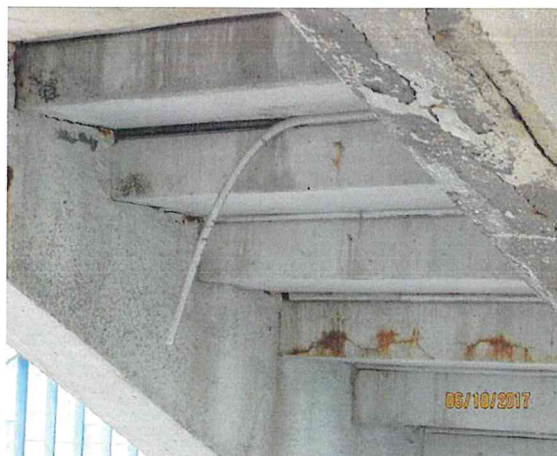
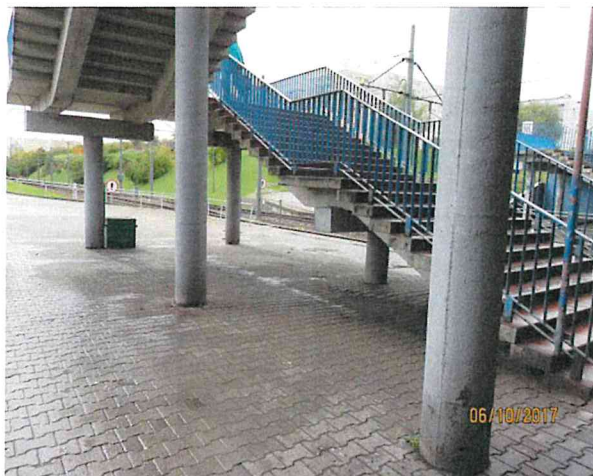
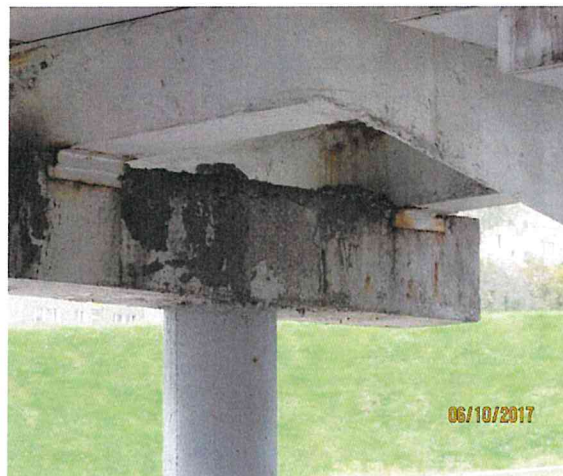
- W ocenie kontrolujących remontu wymagają schody prowadzące na perony przystanku PST Szymanowskiego - w porównaniu z innymi stacjami PST są w najgorszym stanie.

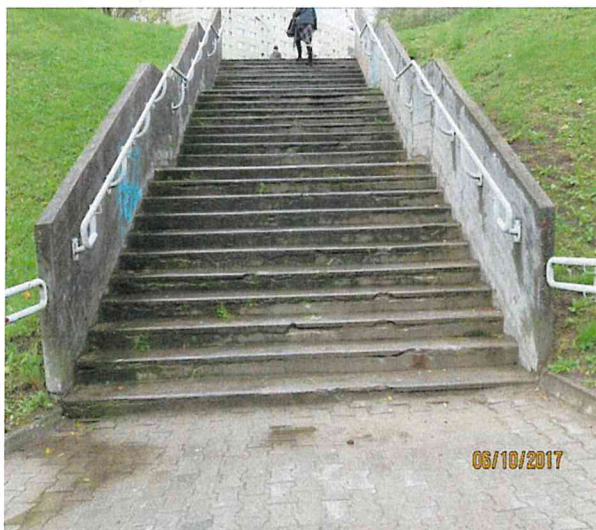
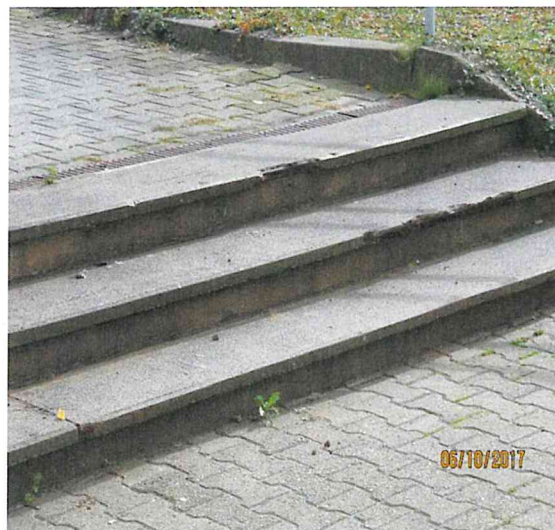
- Należy także uzupełnić ubytki w schodach doprowadzających pasażerów na teren przystanków stacji PST.

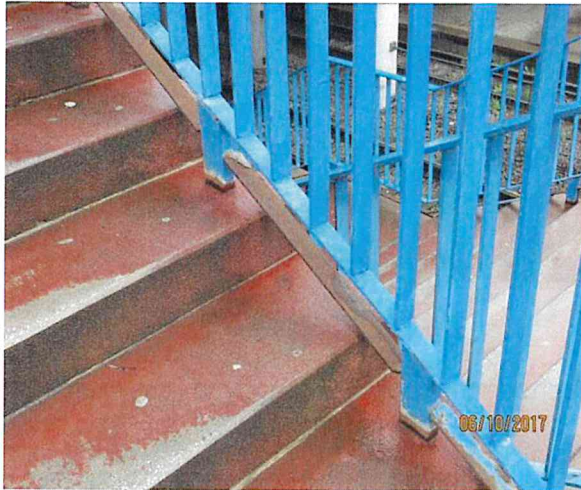
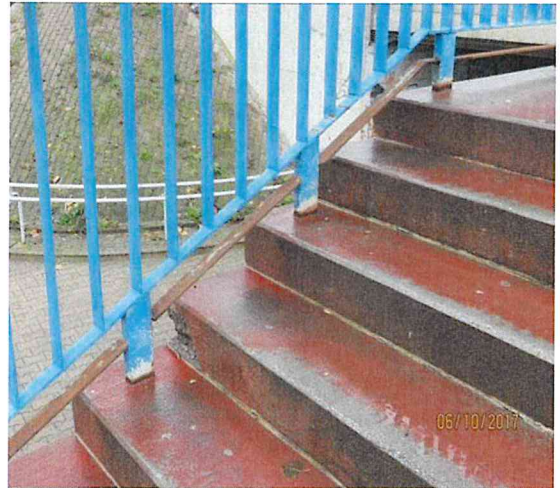
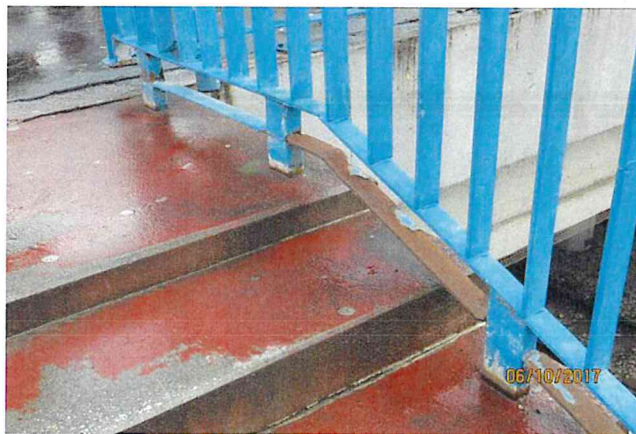
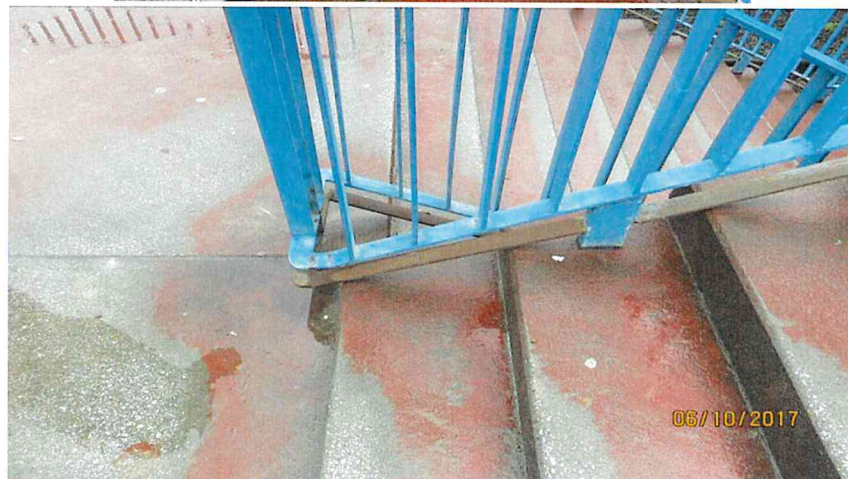
- Kontrolujący zwrócili uwagę na błędy / niezetelne wykonanie malowania poręczy schodów prowadzących pasażerów z wiaduktu na przystanki – dolne słupki konstrukcji zostały niewłaściwie oczyszczone i uległy korozji dużo wcześniej, niż pozostała część barier.

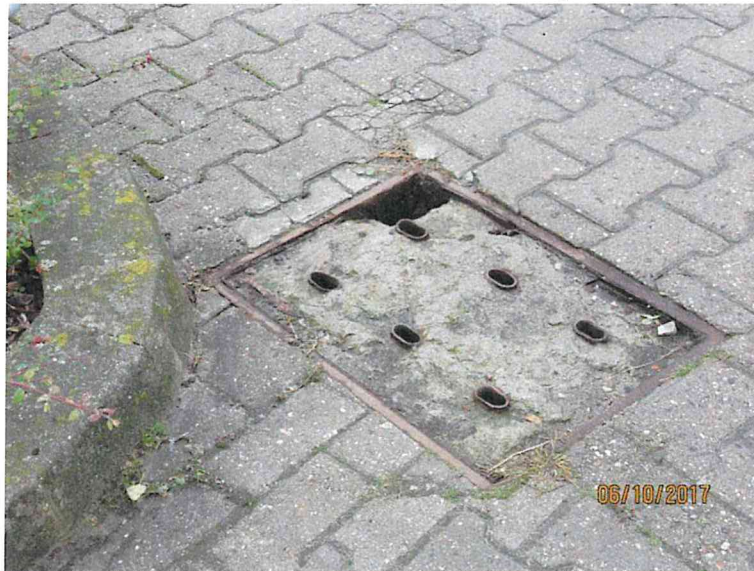
- Uszkodzona pokrywa studzienki i brak jej należytego zabezpieczenia.

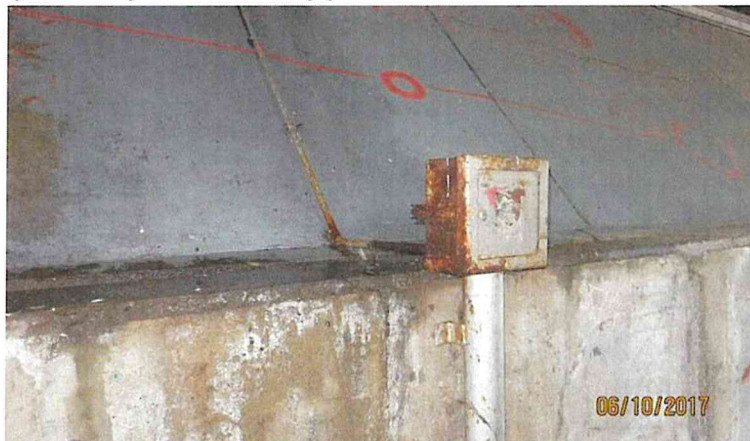
- Zardzewiała pokrywa skrzynki z instalacją.

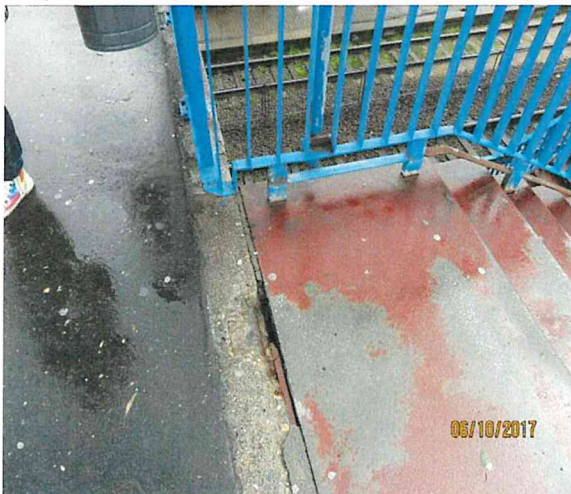
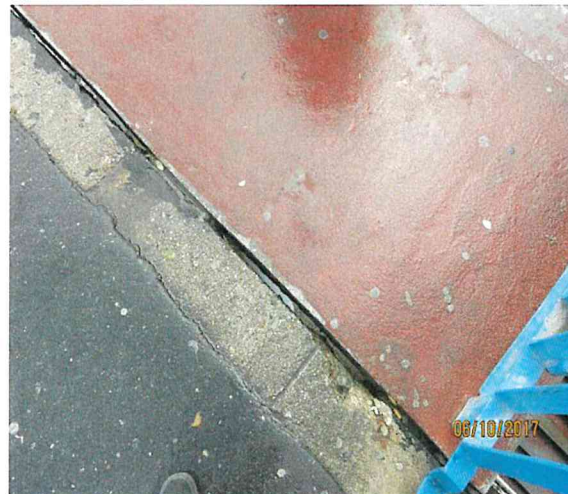
- Ubytki w uzupełnieniu zabezpieczenia dylatacji konstrukcji schodów.

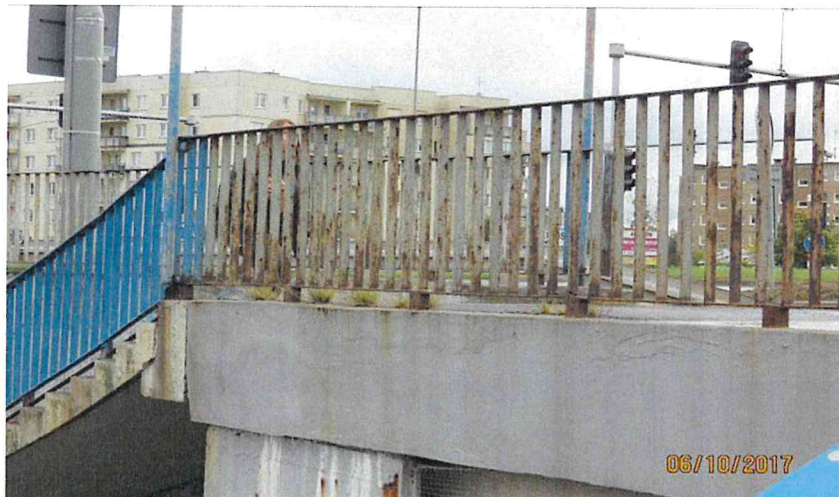
- Skorodowana balustrada wiaduktu.

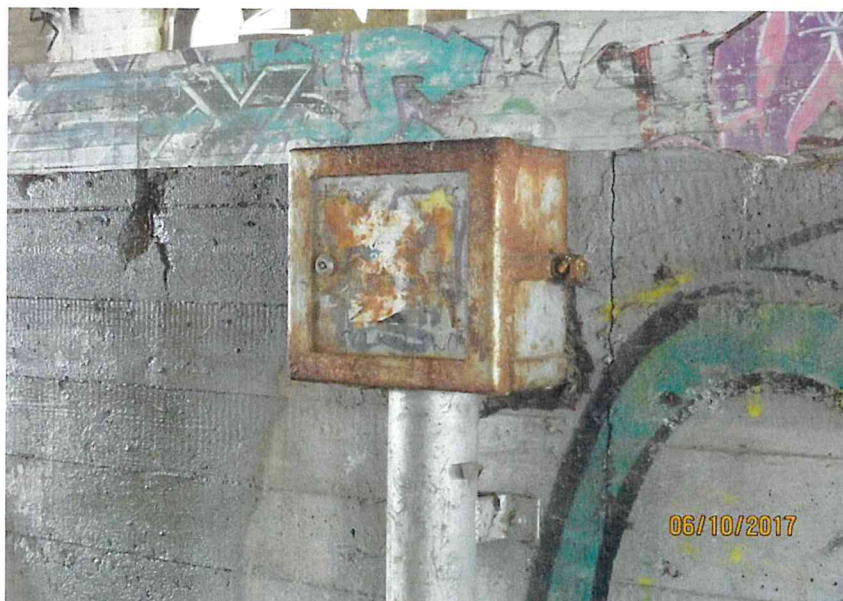
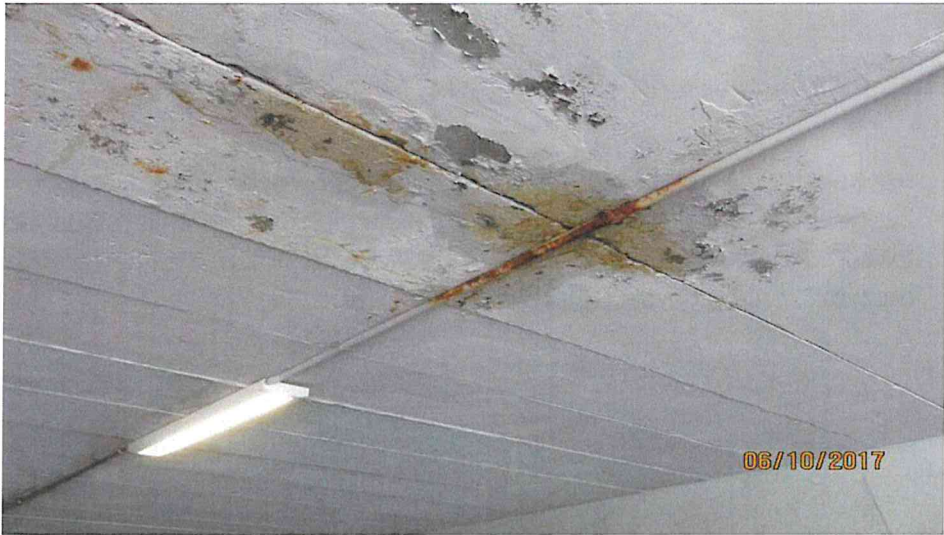
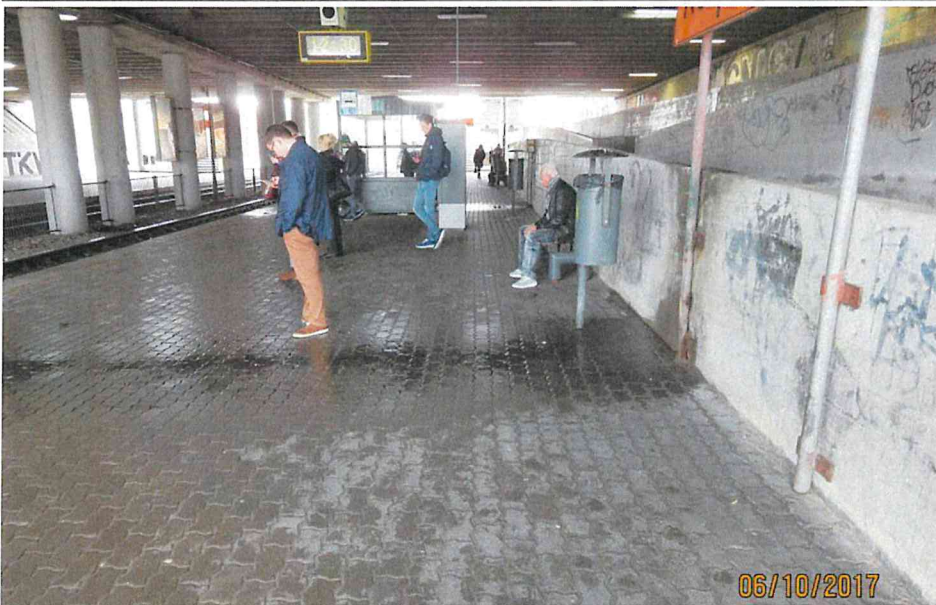
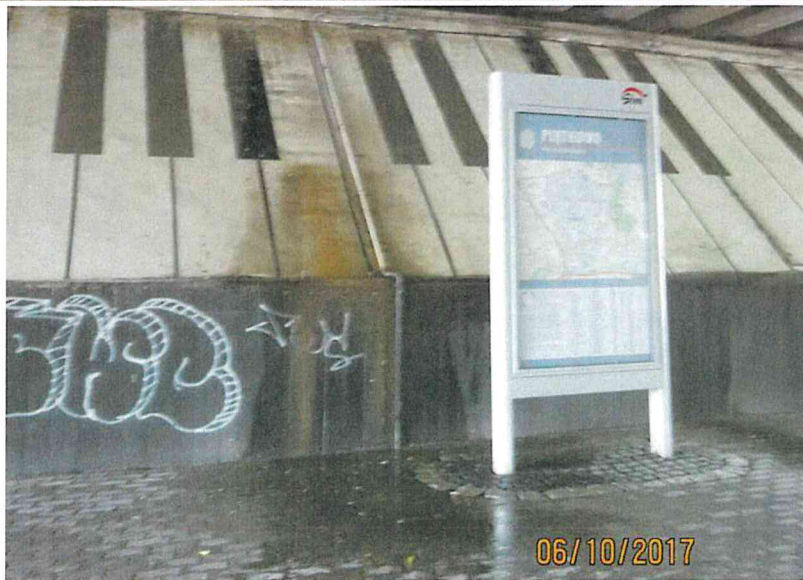
- Podobnie jak we wcześniejszej lokalizacji, stwierdzono zacieki z odwodnienia wiaduktu oraz brak zabezpieczenia skrzynek z instalacją.
- Kontrolujący nie wnoszą uwag do stanu technicznego schodów prowadzących z wiaduktu na przystanki.
- Zwrócono uwagę na zacieki w przejściach poziomych pozostawiających osad i powodujących korozję instalacji elektrycznych.

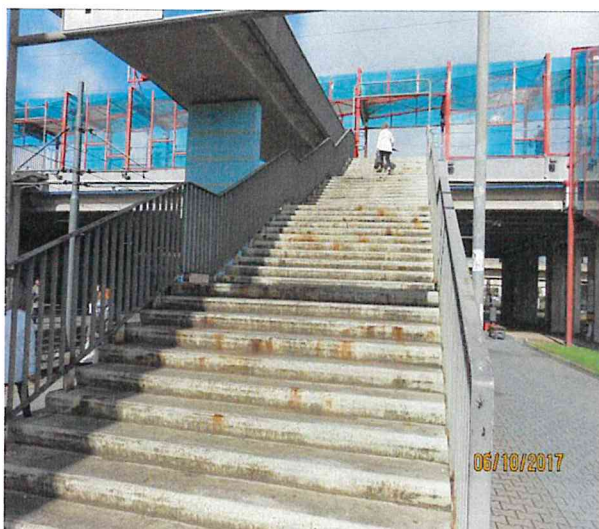
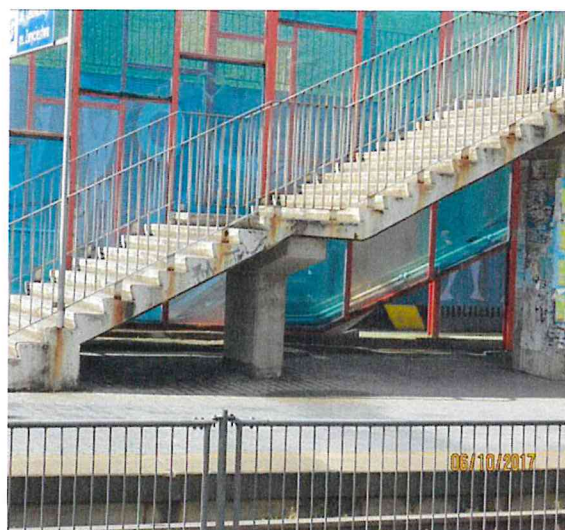
- Podobnie jak to opisano powyżej, na schodach prowadzących do przejścia prowadzącego m.in. do galerii handlowej Plaza zauważono zacieki rdzy na konstrukcji schodów.
