Urząd Miasta Poznania  
Wydział Transportu i Zieleni

TZ-III.1711.7.2017

## SPRAWOZDANIE Z KONTROLI DORAŻNEJ

Kontrola dotyczyła sprawdzenia czystości i porządku, stanu zieleni oraz infrastruktury pasażerskiej (w tym ruchome schody i windy) na węzłach przesiadkowych w Poznaniu.

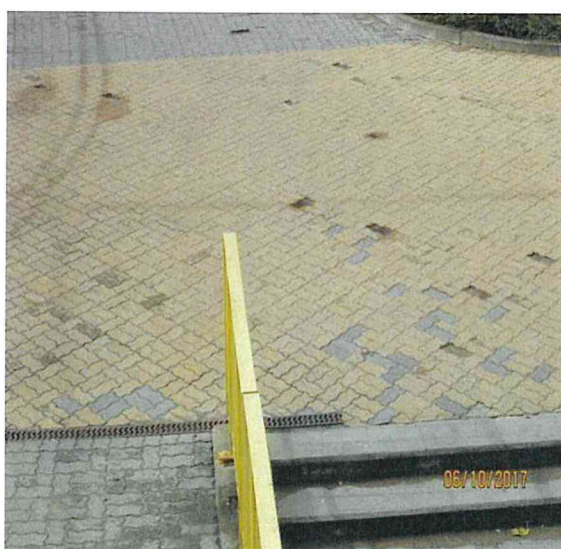
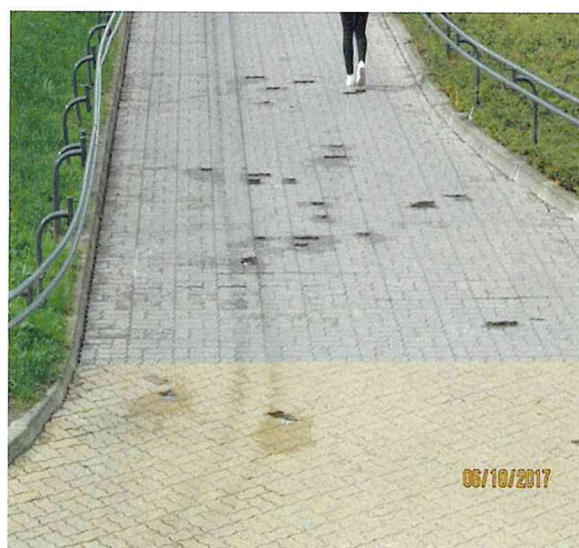
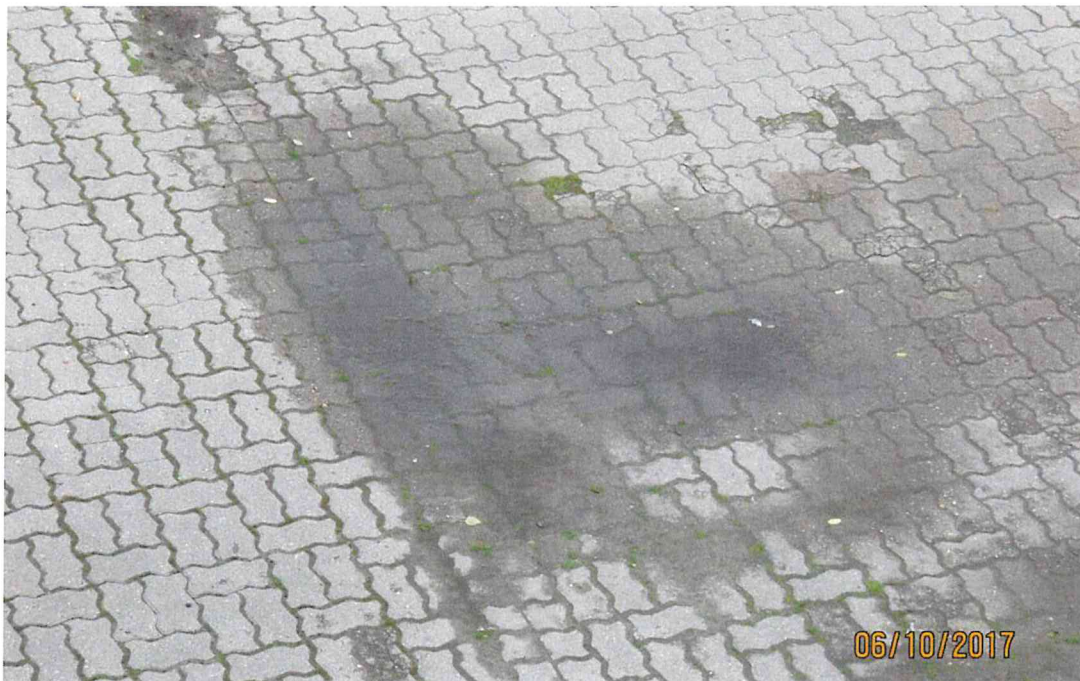
- Stwierdzono ubytki i nierówności w ułożeniu kostki chodnikowej drogi doprowadzających pasażerów na przystanki.
- Na nierówno ułożonej kostce chodnikowej tworzą się zastoiska wody.

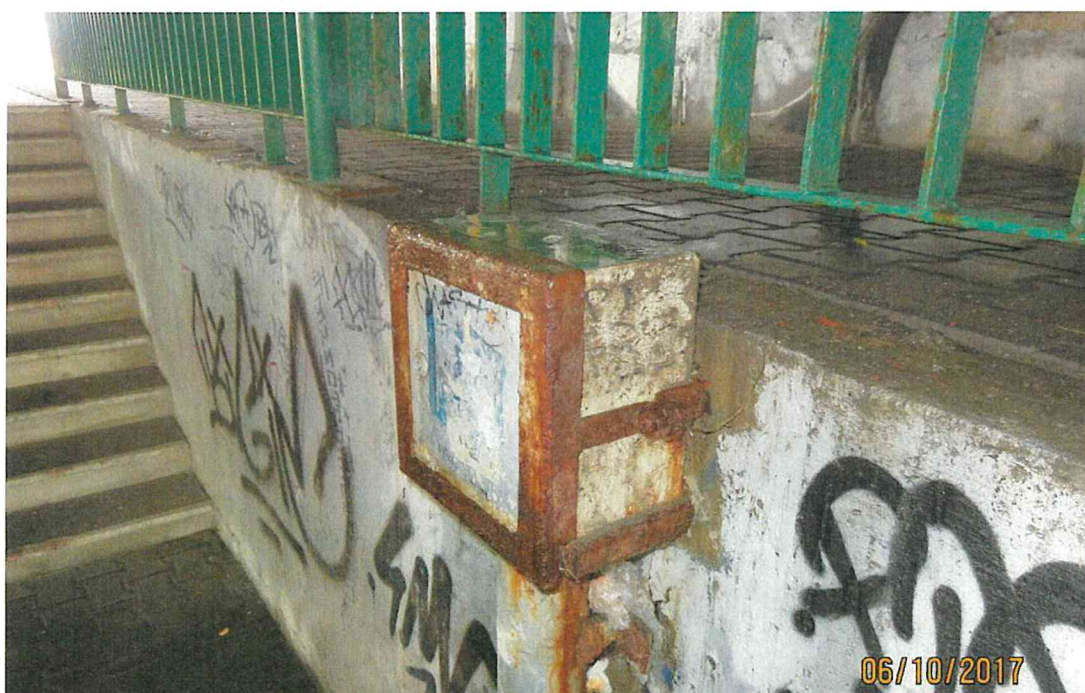
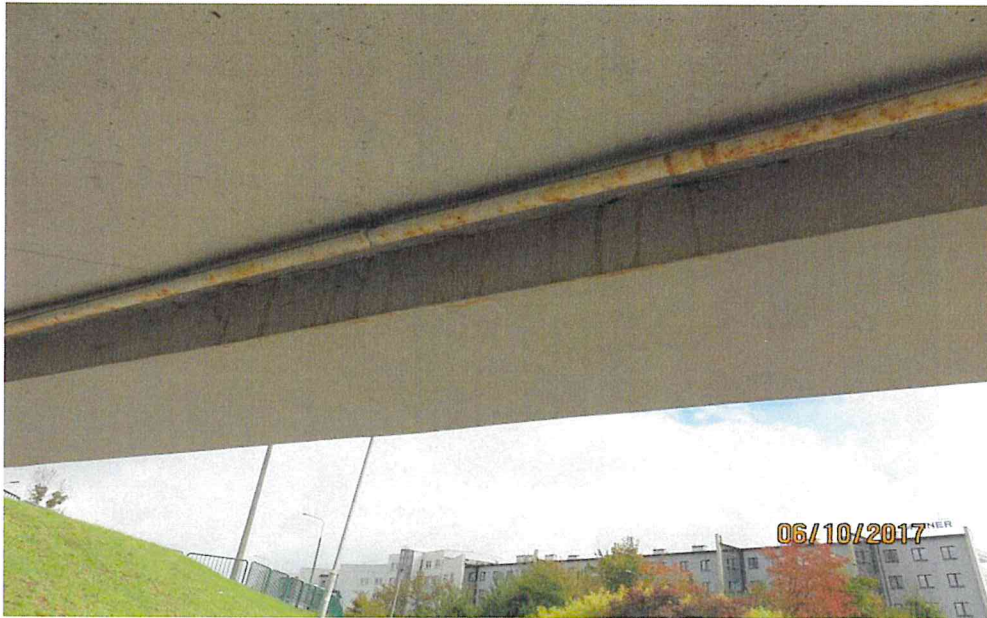
- Podobnie jak w poprzednich lokalizacjach stacji PST stwierdzono:
  - złe zabezpieczenia skrzynek z instalacją,
  - korozję balustrad,
  - zacieki na konstrukcji przejść podziemnych.

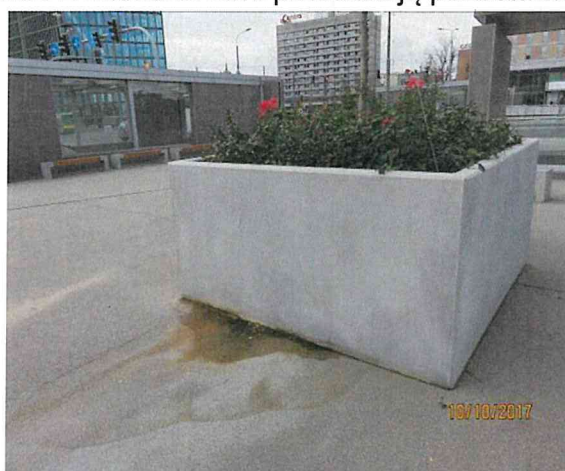
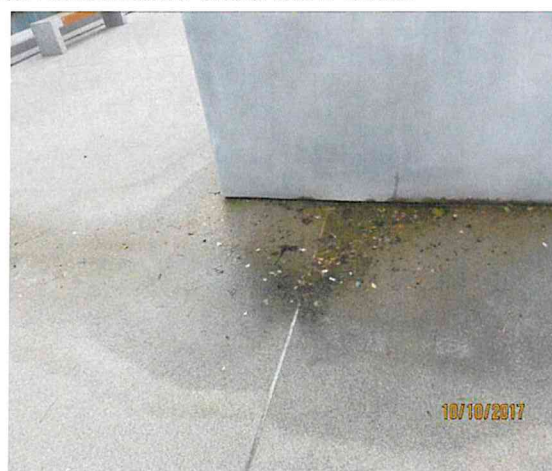
- Donice z nasadzeniami przeciekają pozostawiając na nawierzchni chodników osad.

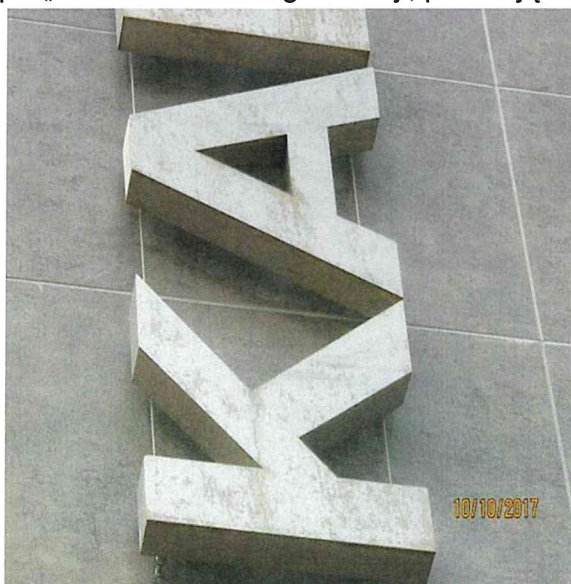
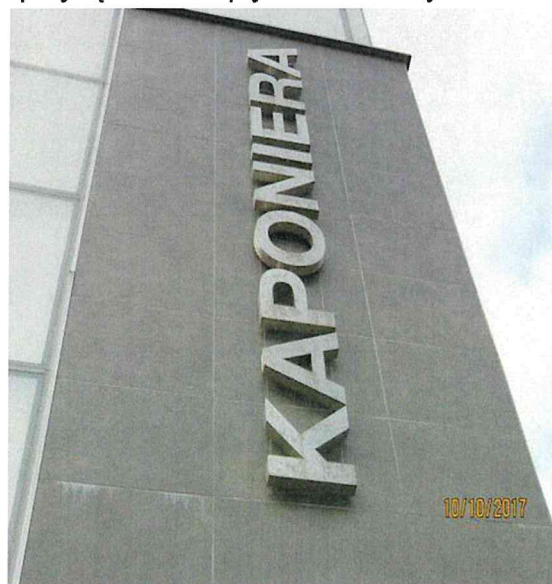
- Napis „KAPONIERA” ulega korozji, powstają zacieki przy łączeniach płyt okładzinowych.

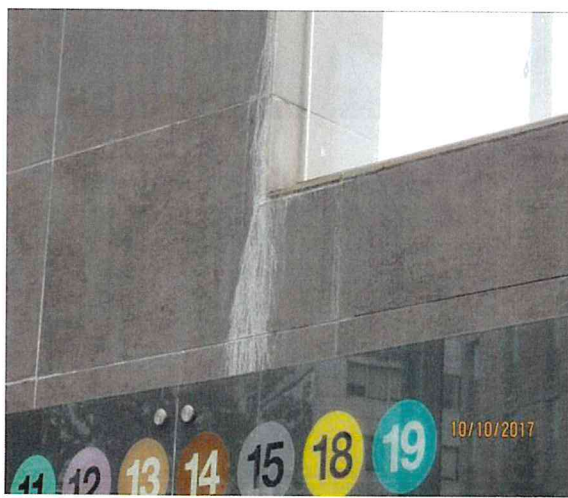
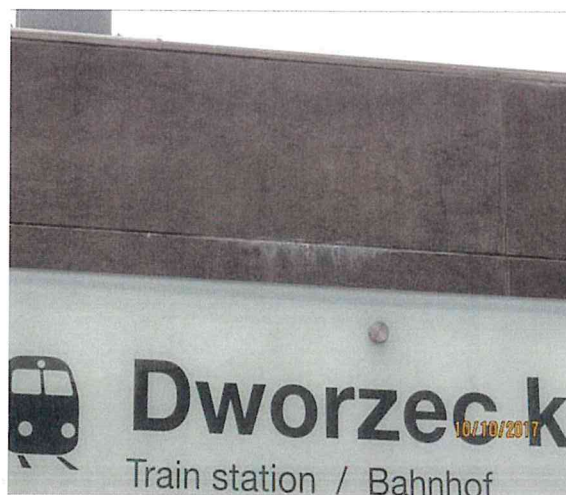
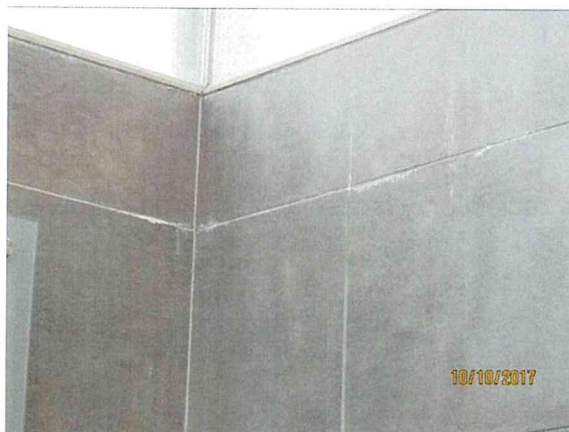
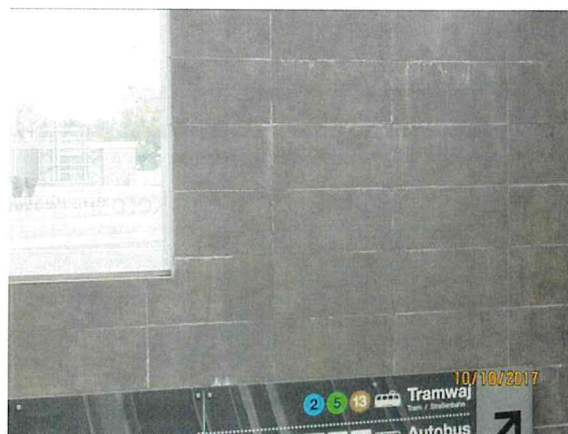
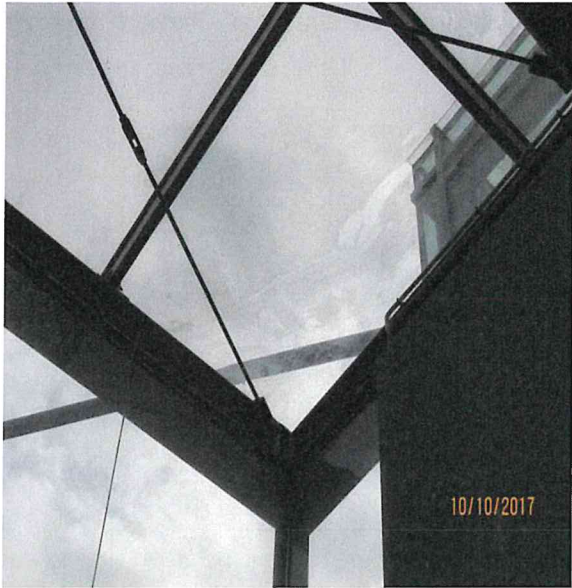
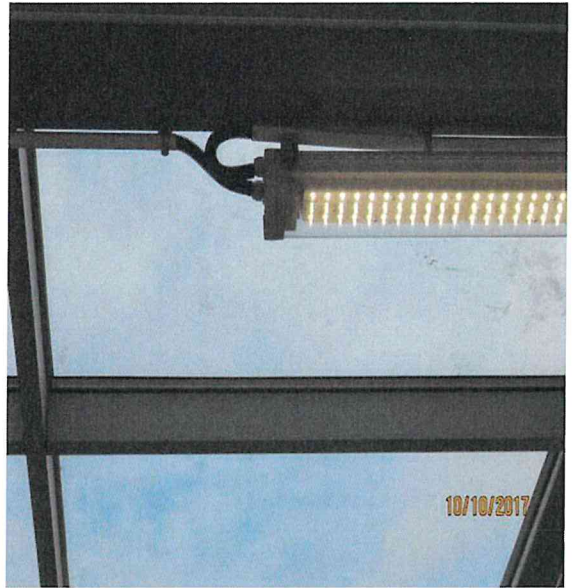
- Kontrolujący nie wnoszą uwag do stanu utrzymania czystości schodów ruchomych (jedne z ruchomych schodów były wyłączone – kontrolujący nie byli w stanie ocenić z jakiego powodu).
- Podczas wizji zaobserwowano w różnych miejscach na terenie obiektu (najczęściej przy wyjściach na poziom zero) zacieki przy łączeniach paneli okładzinowych (fugach) oraz zabrudzenia przestrzeni oszklonych (w tym konstrukcji zadaszenia).

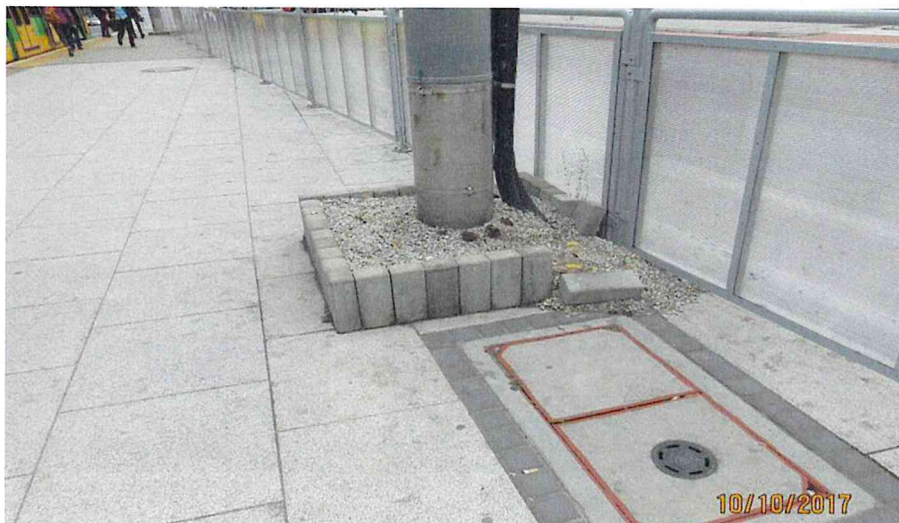
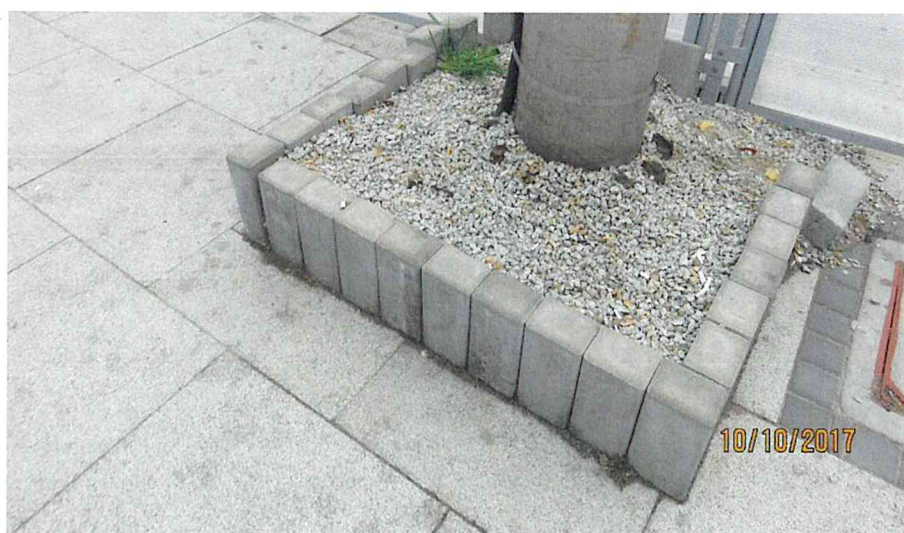
- Na terenie przystanku w kierunku ul. Święty Marcin zauważono uszkodzenie otoczenia podstawy słupa trakcyjnego.
