**Załącznik nr 2 do uchwały Nr LXXXII/1512/VIII/2023  
RADY MIASTA POZNANIA  
z dnia 25 kwietnia 2023 r.**

KARTA OCENY DRZEWA – ID PNIA 126 – platan klonolistny (*Platanus xhispanica*) – pomnik przyrody [aleja] rosnącego przy przejściu dla pieszych przy ul. Przybyszewskiego w Poznaniu

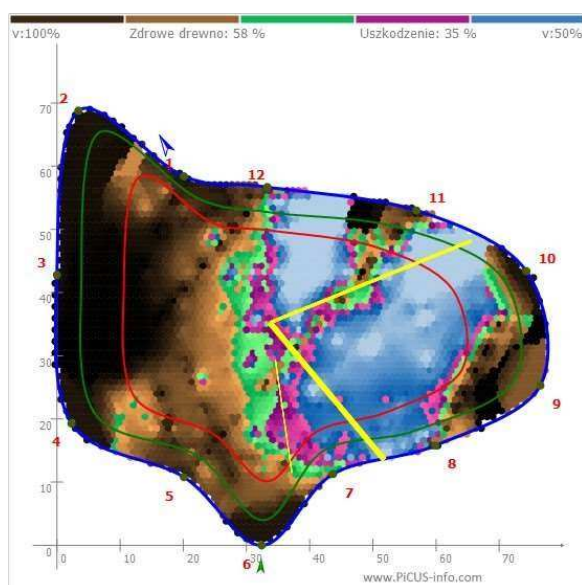
Badanie tomograficzne pnia wykonane wysokości: 5 cm od poziomu (na obwodzie 205 cm) gruntu wykazało obecność osłabionego drewna w strefie wewnętrznej (w obszarze prawie 35 % powierzchni przekroju). Pozostała część zdrowego drewna posiada wytrzymałość mechaniczną na poziomie 58 %. Kolor zielony może oznaczać osłabione drewno, ale nie jest zgnilizną

Badanie statyki drzewa wykonane metodą TSA (Tree Static Assessment) w aplikacji Ekspert wykazało siłę ściskającą na poziomie 2.7 kN/cm<sup>2</sup>. Przy grubości kory 1 cm i wysokości drzewa równej 10.5 m – współczynnik bezpieczeństwa dla litego pnia wynosi 6.65 przy wartości docelowej na poziomie 1.5. Wymagana pozostała nośność wynosi 23%. Skorygowana wartość współczynnika dla pnia uszkodzonego wynosi: 3.86, [2.36] powyżej wymaganego progu bezpieczeństwa.

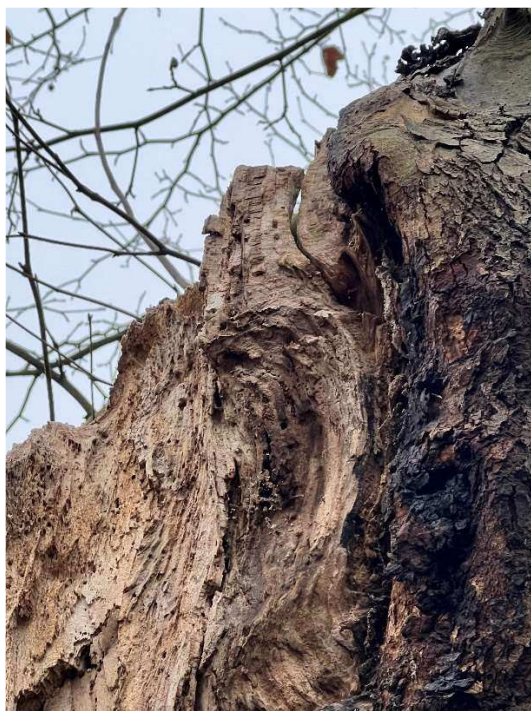
Diagnostyka wnętrza pnia drzewa wykazała, iż drzewo jest względnie bezpieczne. Jednakże z uwagi na postępujący rozkład drewna w strefie pnia na całej jej długości oraz zwiększone ryzyko rozłamania korony z uwagi na pęknięcie u nasady korony zaleca się usunięcie drzewa.

Korona jest wtórna. Odbudowuje się w wyniku wcześniejszego rozłamania części pnia do odziomka, gdzie jest widoczny postępujący rozkład drewna. Istniejąca korona w miarę rozrastania zwiększa ryzyko ponownego rozłamania w kierunku chodnika [N-W], jest to spowodowane słabym wiązaniem konarów korony z pniem drzewa.

Pęknięcie u nasady korony

Powyższe drzewo jest cennym elementem istniejącej alei pomnikowej jak i biocenotycznym, jednakże ryzyko wyrządzenia szkód jest wysokie dlatego zaleca się jego usunięcie. Z uwagi na lokalizację nie zaleca się w tym miejscu pozostawienia jako świadka ale wskazane jest przeniesienie kłody do dalszego rozkładu jako cenny element biocenotyczny w inne miejsce. W celu zachowania alei pomnikowej wskazane jest posadzenie w tym samym miejscu drzewa tego samego gatunku o obwodzie min. 18/20 cm. W przypadku bliskich odległości infrastruktury podziemnej zaleca się montaż ekranów przeciw korzeniowym.

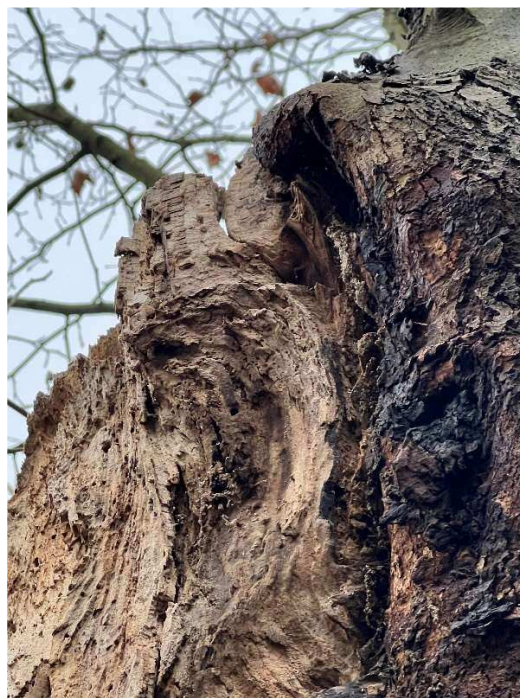
Pęknięcie u nasady korony
