**PROGRAM PRAC KONSERWATORSKICH**  
**ELEWACJE BUDYNKU**  
**UL. WSZYSTKICH ŚWIĘTYCH 1**  
**POZNAŃ**

**AUTOR OPRACOWANIA: mgr Sabina Figurniak**

**Poznań, czerwiec 2016**

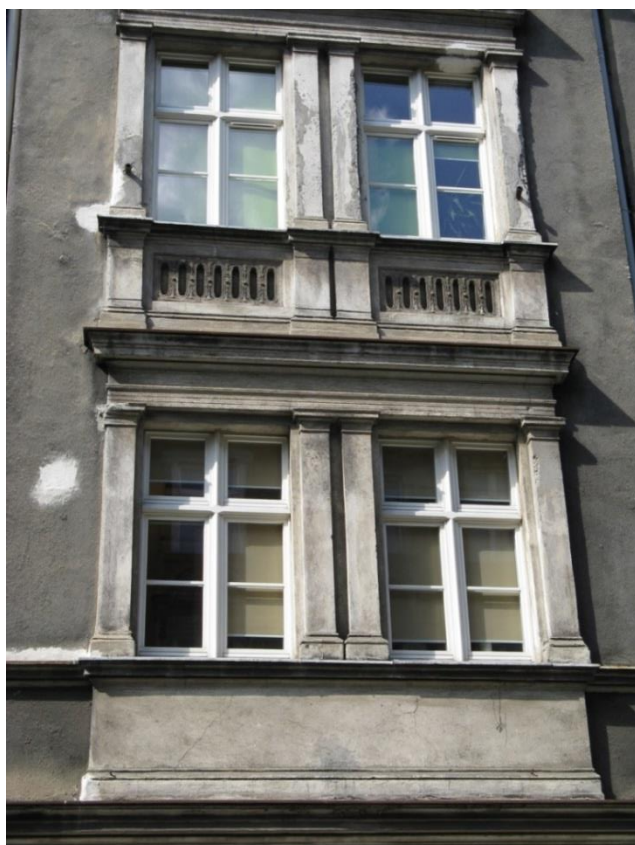
FOT. 9 DEKORACJA SZTUKATORSKA RYZALITU NA ELEWACJI OD UL. WSZYSTKICH ŚWIĘTYCH

Bardzo zły stan zachowania charakteryzuje dekorację sztukatorską elewacji. Widoczne są liczne uszkodzenia wypraw: pęknięcia, odspojenia, ubytki, braki całych form dekoracji. Gzymsy kordonowe oraz pod i nadokiennie, pokryte wtórnymi powłokami farb i zapraw, posiadają ubytki i pęknięcia. Gzymsy wieńczące - długimi odcinkami w formie destruktu, w niektórych partiach wykonany niechlujnie, bez odtwarzania pierwotnej formy. Ostatnia kondygnacja w większości pozbawiona profilowanych opasek okiennych.

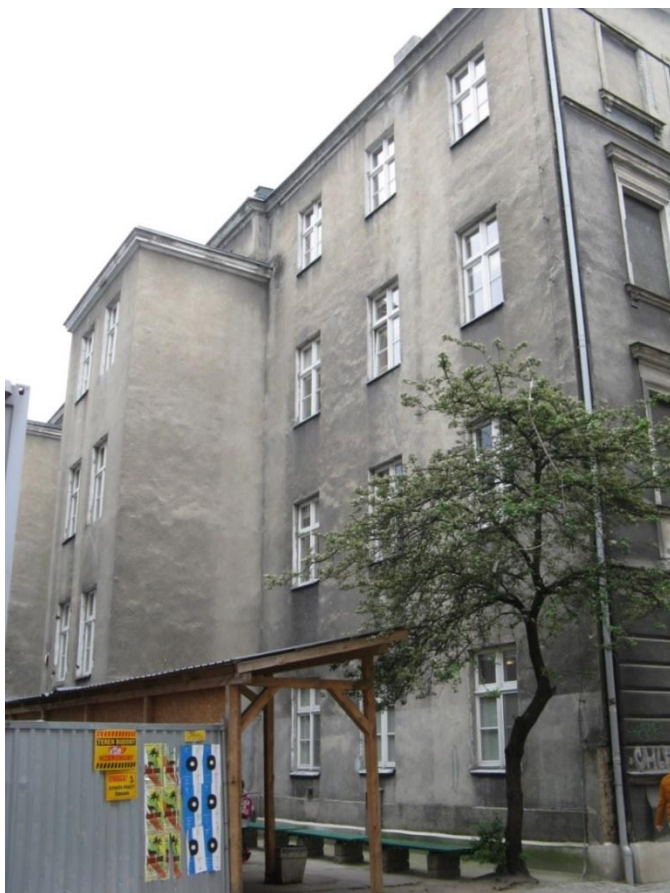
FOT. 21 ELEWACJA PODWÓRZOWA Z TYNKAMI GŁADKIMI, BEZ DEKORACJI SZTUKATORSKIEJ

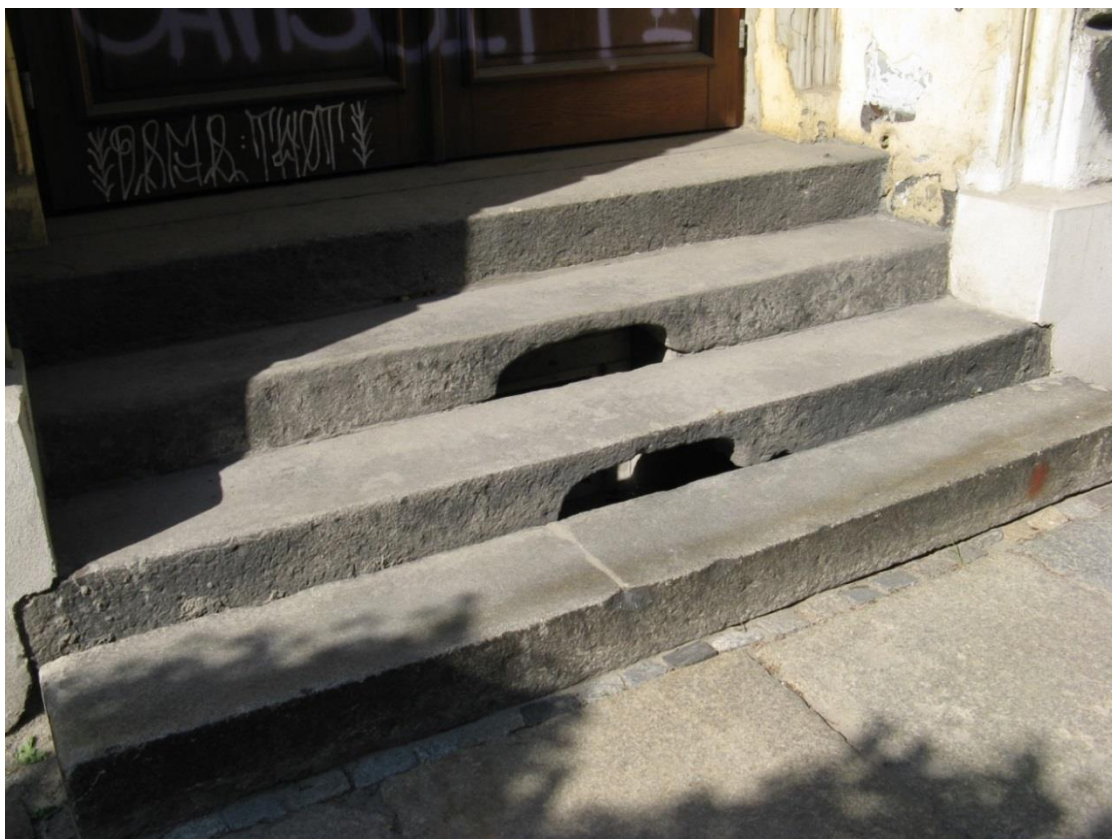
FOT. 49 GRANITOWE STOPNIE WEJŚCIA (II) OD UL. WSZYSTKICH ŚWIĘTYCH

Schody granitowe w dobrym stanie, nieznacznie zbrudzone, jeden stopień dolny, lekko wysunięty. Stopnice metalowe w bardzo złym stanie: skorodowane strukturalnie, metal rozwarstwia się. Ażury stopnic wypełnione są zaprawą cementową, podstopnice tynkowane - popękane z ubytkami. Metalowe elementy – podpórki stopnic niekompletne, jednej w całości brak.
