**Załącznik nr 2 do uchwały Nr LXXXII/1512/VIII/2023  
RADY MIASTA POZNANIA  
z dnia 25 kwietnia 2023 r.**

KARTA OCENY DRZEWA – ID PNIA 126 – platan klonolistny (*Platanus xhispanica*) – pomnik przyrody [aleja] rosnącego przy przejściu dla pieszych przy ul. Przybyszewskiego w Poznaniu

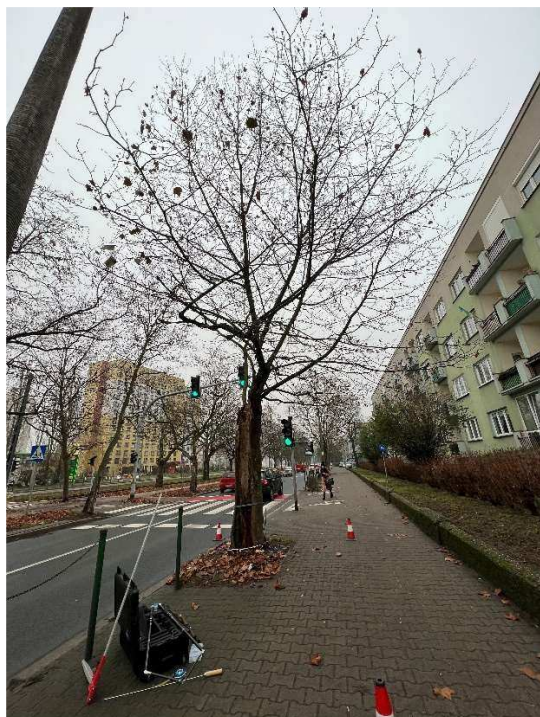
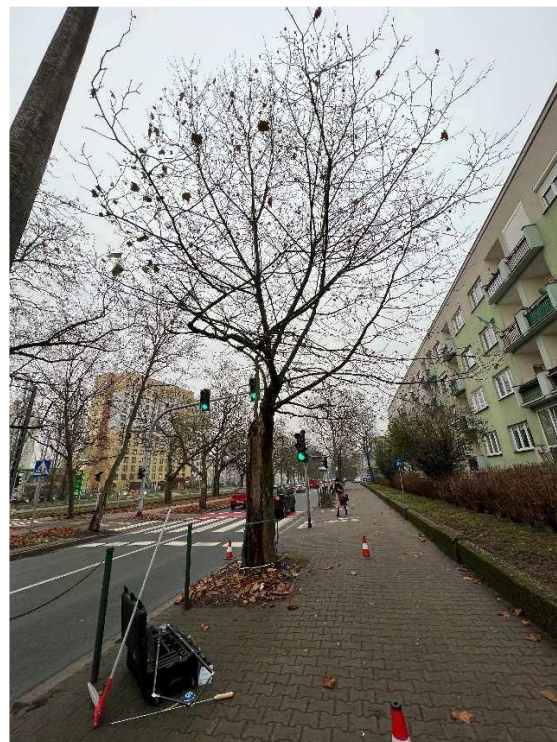
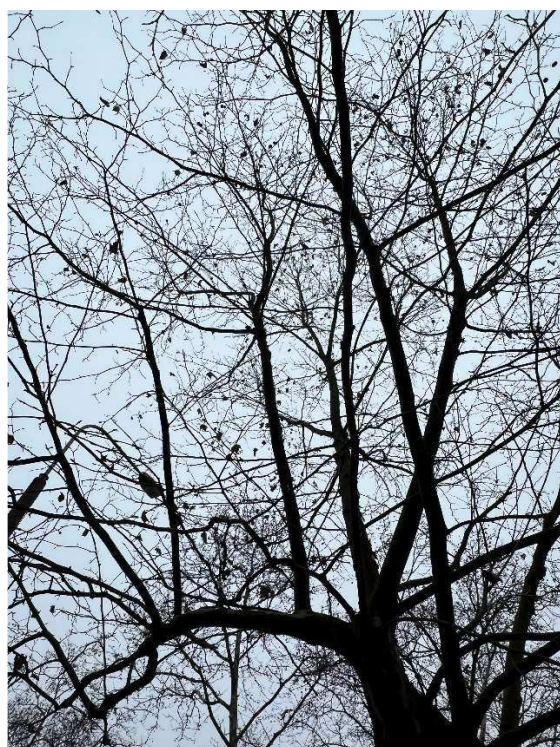
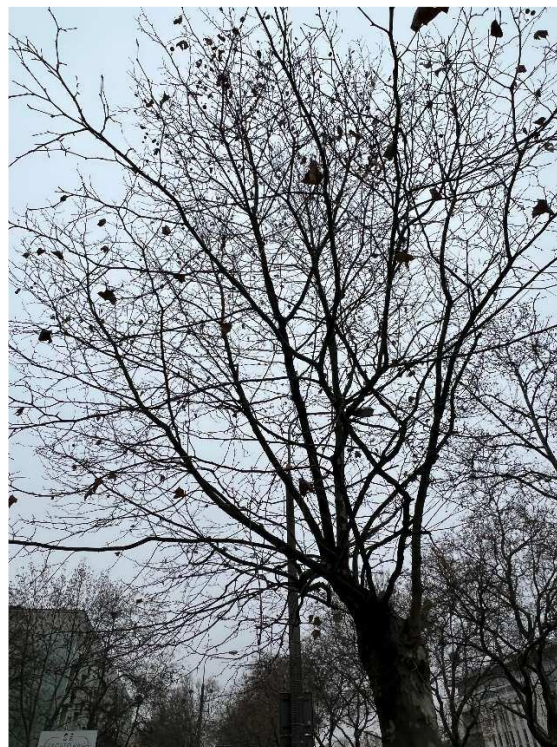
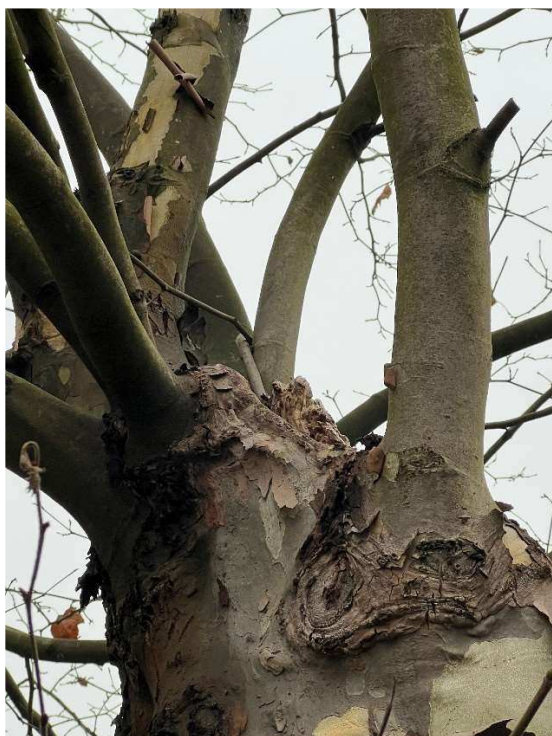
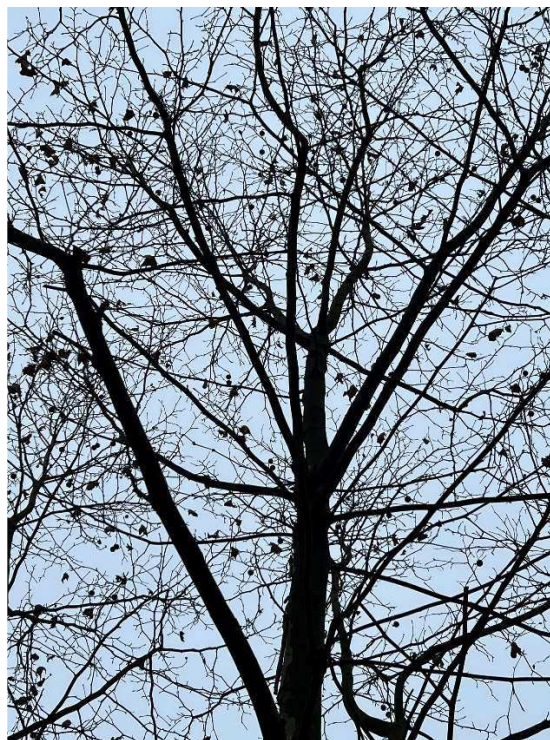
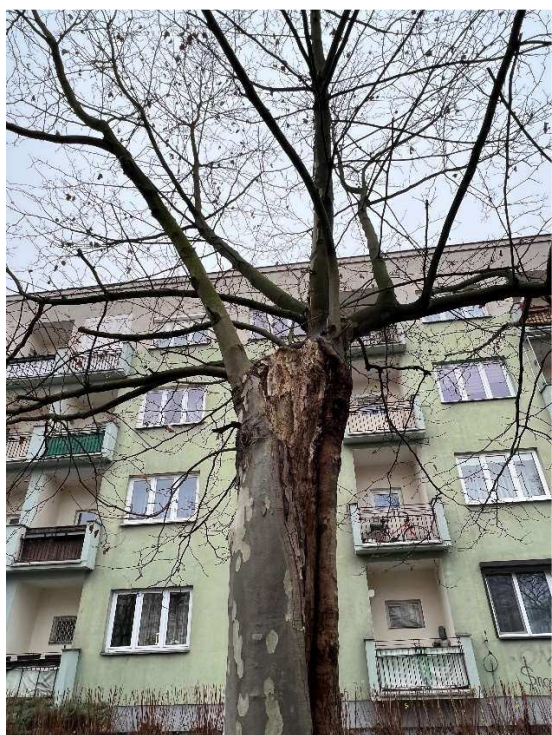
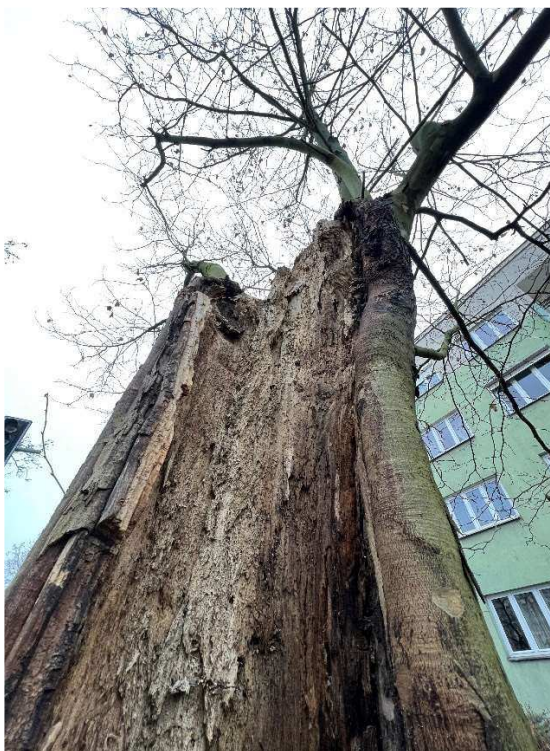
| <input type="checkbox"/> PARAMETRY DENDROMETRYCZNE: | | | | | |
|---|---|---|---|---|---|
| | strefa korzeniowa, odziomek: | <input type="checkbox"/> Od strony N-E głęboki ubytek z murszem głęboki ponad 73 cm poniżej gruntu (badanie sondą arborystyczną) potwierdzające rozkład korzeni,<br><input type="checkbox"/> Od strony S pomiędzy nabiegami korzeniowymi pozostałości starych owocników grzybów | | | |
| | pień, konary: | <input type="checkbox"/> od odziomka do wysokości 3,50 m głęboki, otwarty ubytek rynnowy z wałkami kalusowymi o szerokości 25-30 cm z intensywnym rozkładem od strony N-E | | | |
| | korona: | <input type="checkbox"/> Korona asymetryczna powstała w wyniku wcześniejszego wyłamania korony oderwanej z częścią pnia gdzie powstał rozległy ubytek rynnowy od strony S,<br><input type="checkbox"/> Korona odbudowuje się w kierunku N-W, chodnika,<br><input type="checkbox"/> W nasadzie korony wyraźne pęknięcie z dużym ryzykiem ponownego wyłamania korony w kierunku N-W<br><input type="checkbox"/> Nasada korony na wysokości 3,20 m<br><input type="checkbox"/> Korona wtórna, <input type="checkbox"/> Rejteraty | | | |

Diagnostyka wnętrza pnia drzewa wykazała, iż drzewo jest względnie bezpieczne. Jednakże z uwagi na postępujący rozkład drewna w strefie pnia na całej jej długości oraz zwiększone ryzyko rozłamania korony z uwagi na pęknięcie u nasady korony zaleca się usunięcie drzewa.

Powyższe drzewo jest cennym elementem istniejącej alei pomnikowej jak i biocenotycznym, jednakże ryzyko wyrządzenia szkód jest wysokie dlatego zaleca się jego usunięcie. Z uwagi na lokalizację nie zaleca się w tym miejscu pozostawienia jako świadka ale wskazane jest przeniesienie kłody do dalszego rozkładu jako cenny element biocenotyczny w inne miejsce. W celu zachowania alei pomnikowej wskazane jest posadzenie w tym samym miejscu drzewa tego samego gatunku o obwodzie min. 18/20 cm. W przypadku bliskich odległości infrastruktury podziemnej zaleca się montaż ekranów przeciw korzeniowym.
