Urząd Miasta Poznania  
Wydział Transportu i Zieleni

TZ-III.1711.7.2017

## SPRAWOZDANIE Z KONTROLI DORAŻNEJ

Kontrola dotyczyła sprawdzenia czystości i porządku, stanu zieleni oraz infrastruktury pasażerskiej (w tym ruchome schody i windy) na węzłach przesiadkowych w Poznaniu.

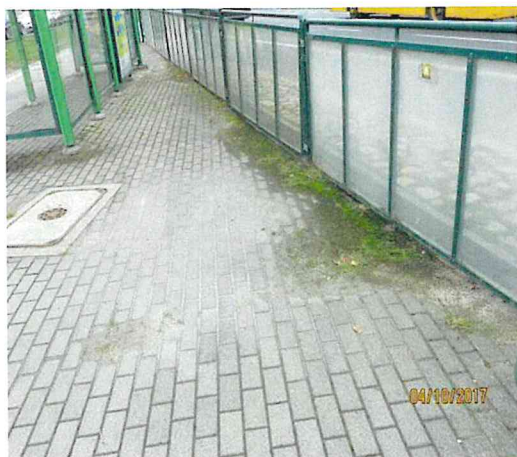
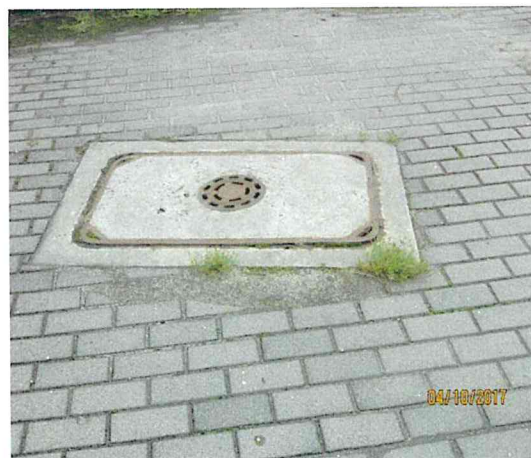
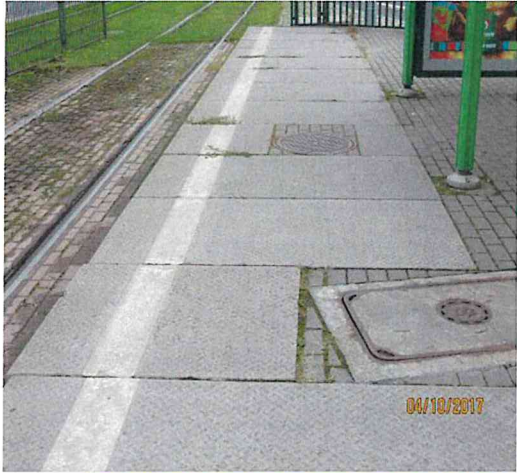
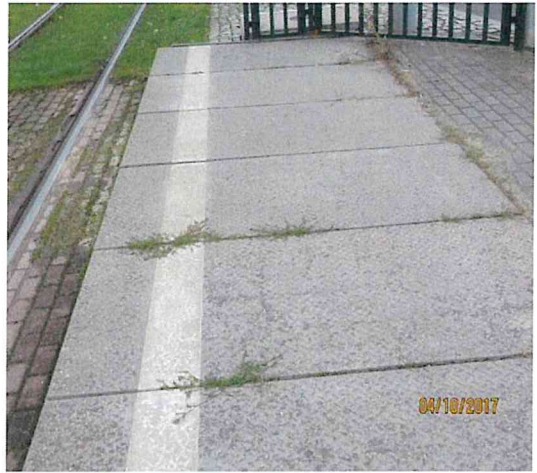
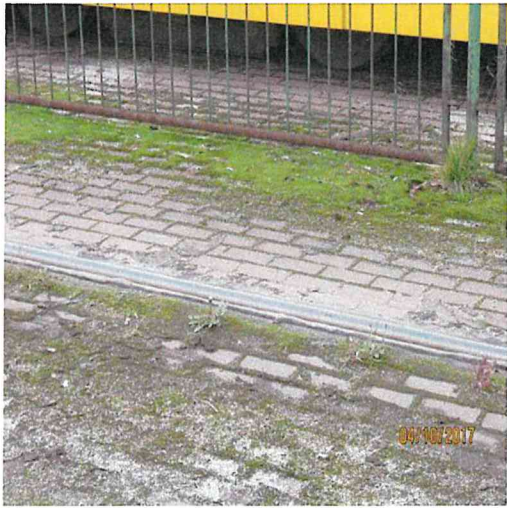
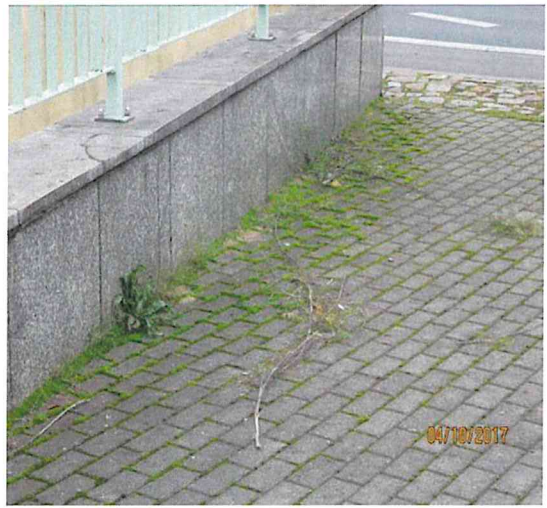
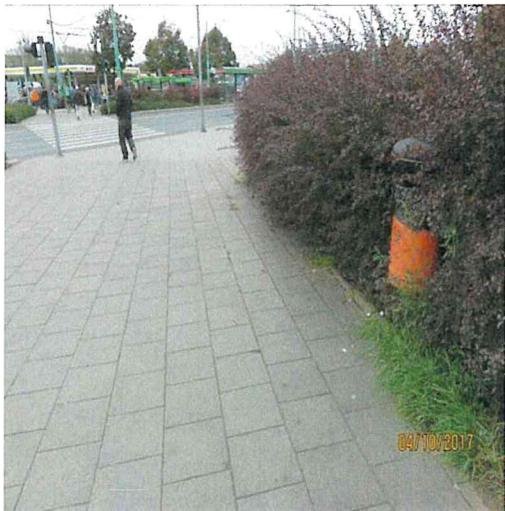
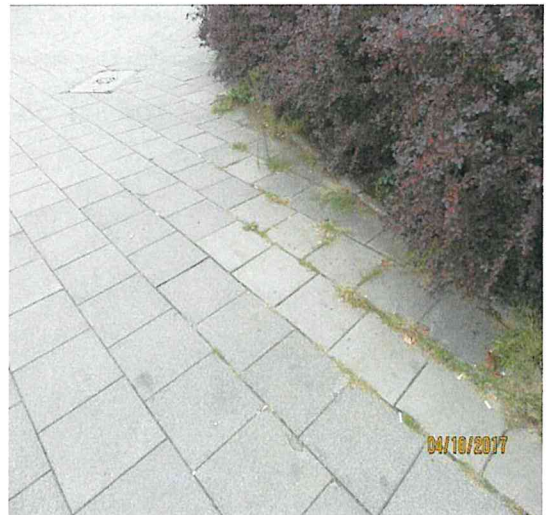
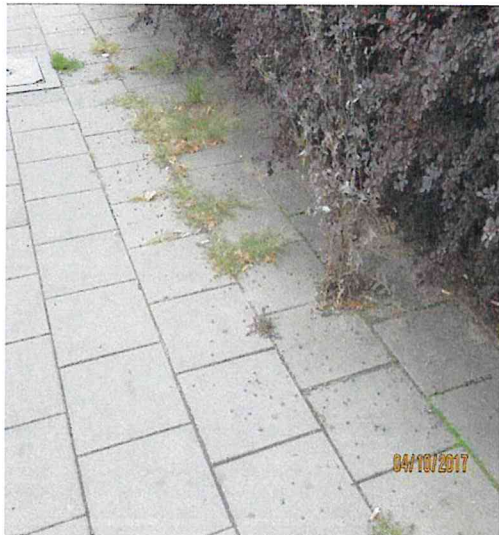
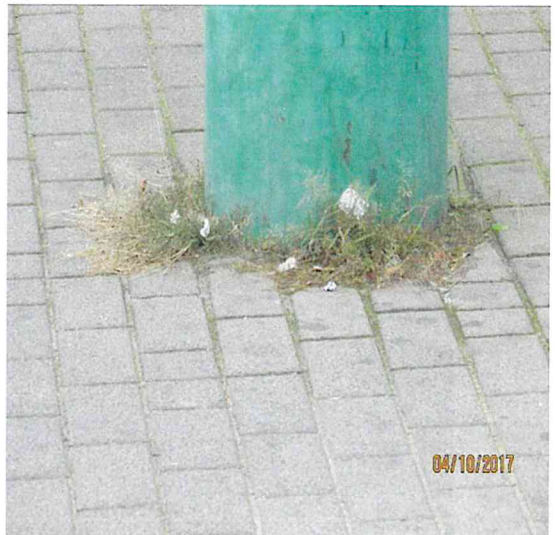
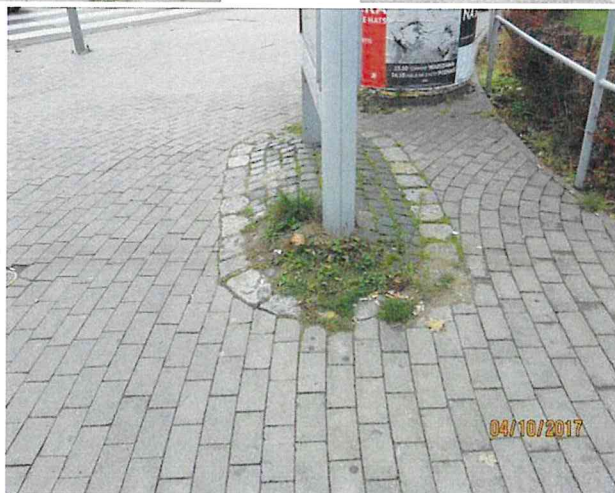
- Na torowiskach, przy wiatach przystankowych, słupach oraz chodnikach, zwrócono uwagę na zameszenie i liczne, rozpychające szczeliny pomiędzy płytkami, wrastające rośliny, które wpływają na niszczenie powierzchni płaskich podłoża – należałoby je usunąć i okresowo zabezpieczać podłoże przez ich wyrastaniem.

- Przycięcie zieleni wychodzącej poza skrajnię jezdni / chodnika.

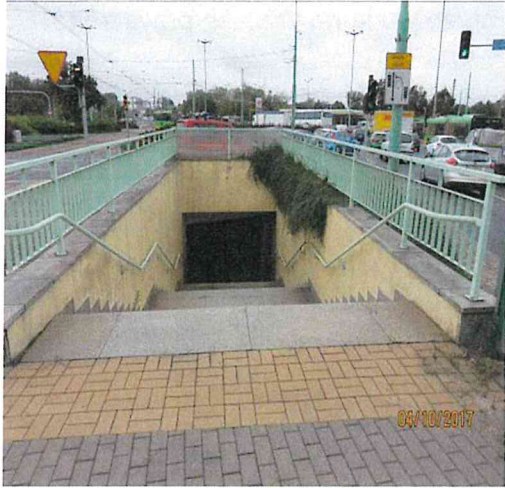
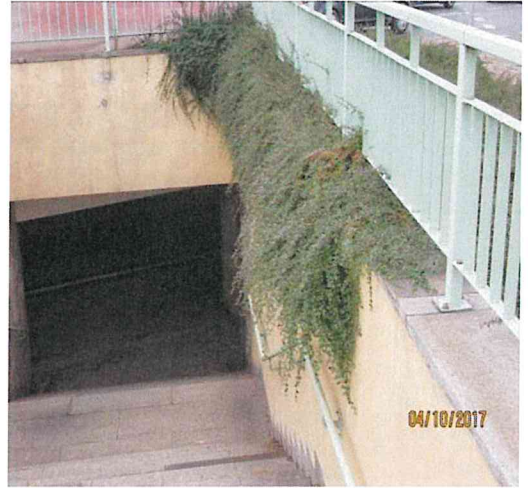
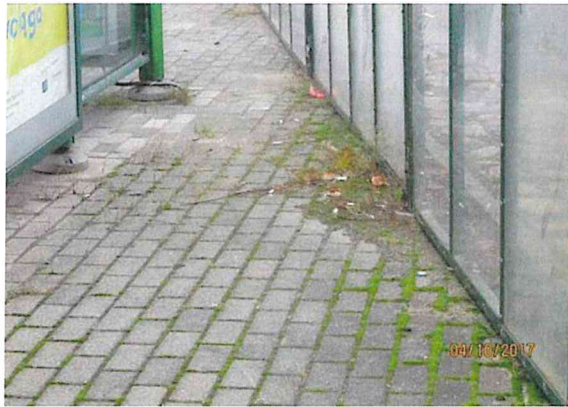
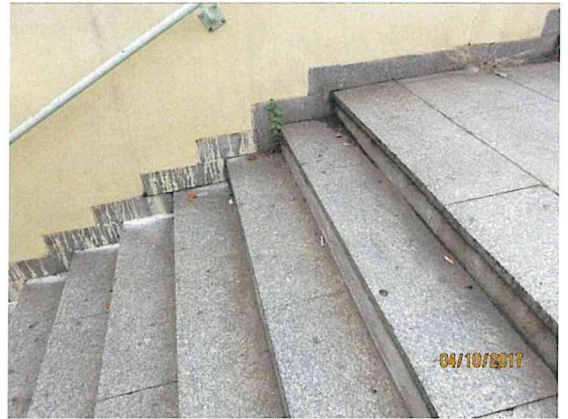
- Na nieużytkowanym obecnie przystanku tramwajowym (z Zawad w kierunku r. Śródka) widoczna jest zieleń zarastająca ścianę zejścia do przejścia podziemnego, zieleń wyrastająca spomiędzy płytek chodnikowych oraz niezlikwidowane zacieki po malowaniu farbą ściany przejścia.

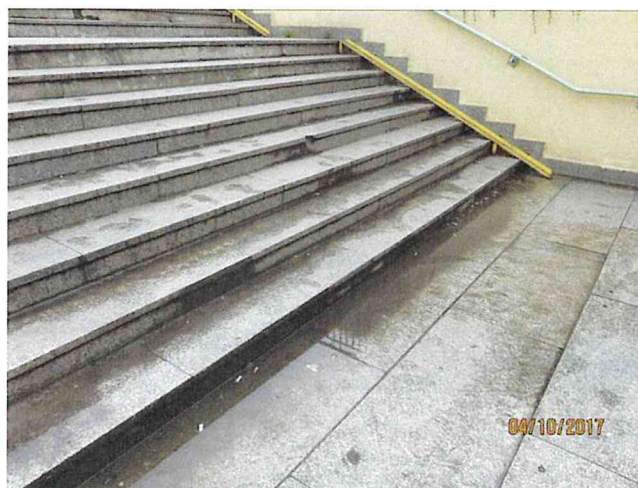
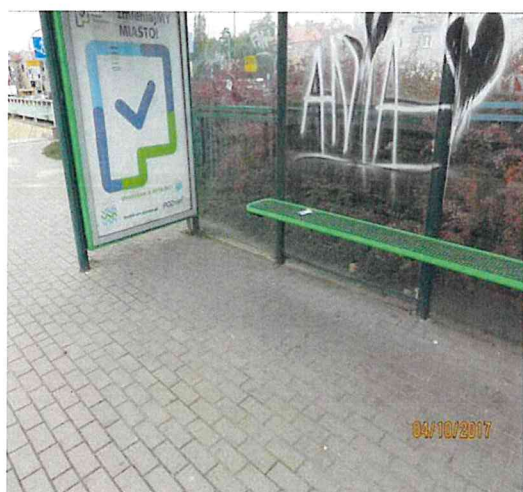
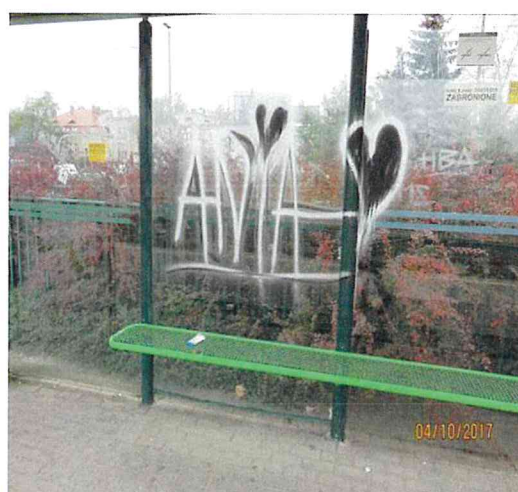
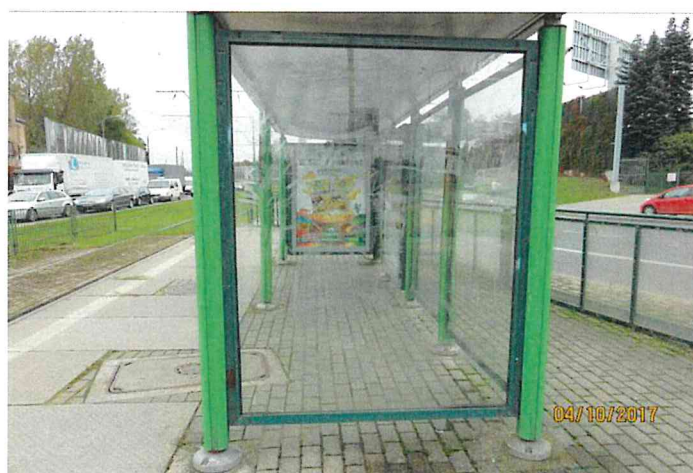
- Widoczne są także zastoiska wody, napisy oraz zarysowania na wiatach przystankowych.

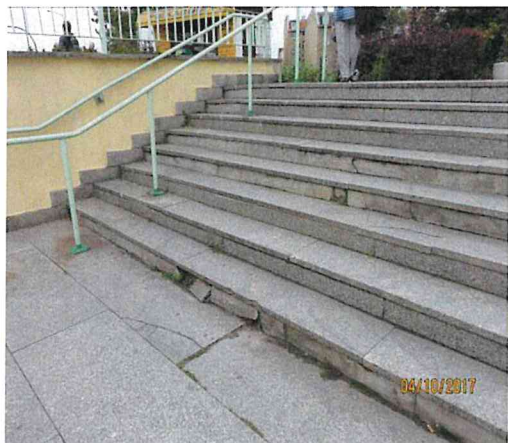
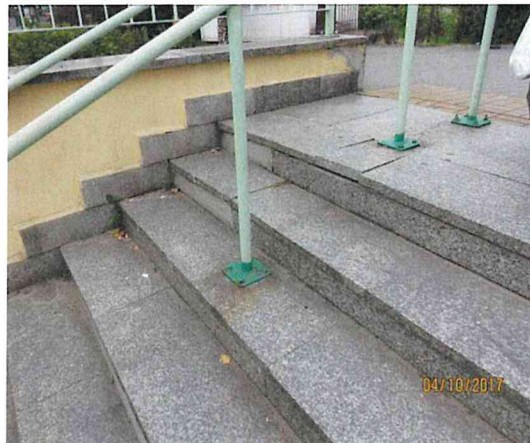
- Odpadające cokoły przy schodach oraz luźne płytki przejść podziemnych.

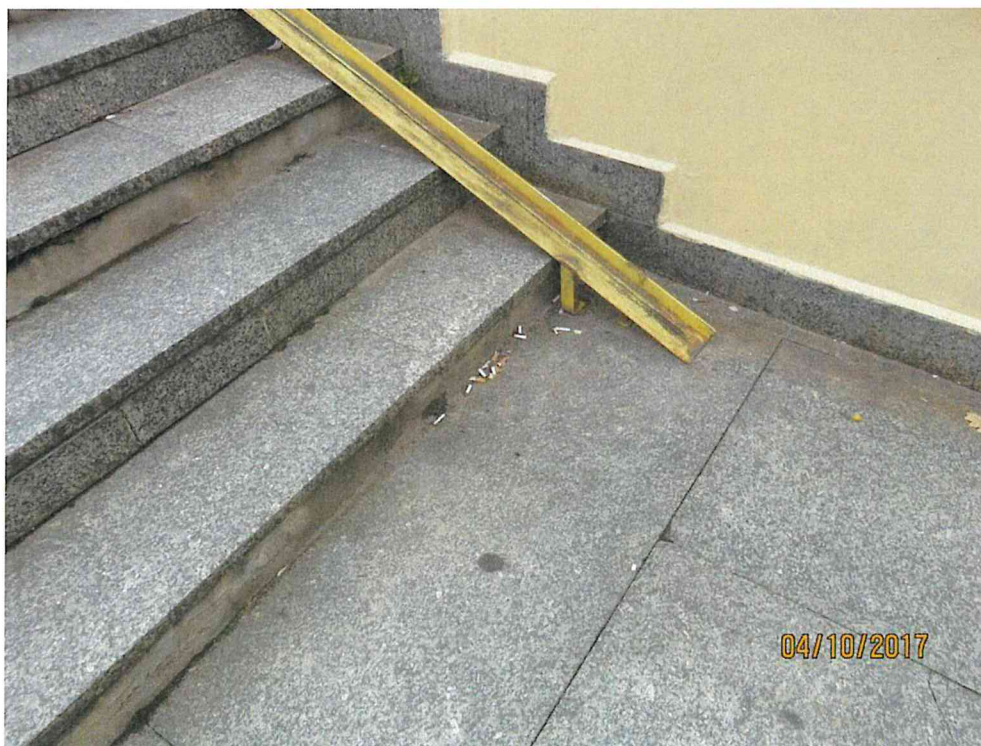
- Niedopałki papierosów w miejscach trudno dostępnych, np. przy listwach do prowadzenia rowerów.

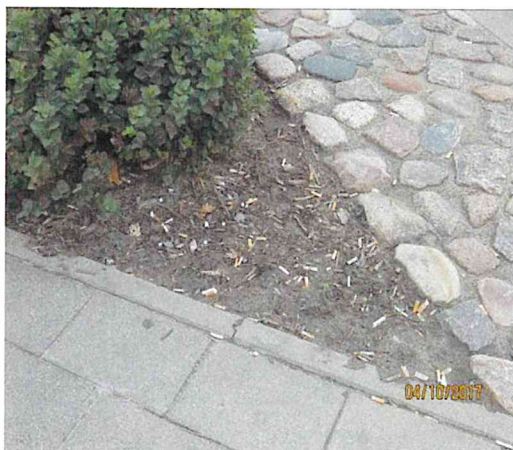
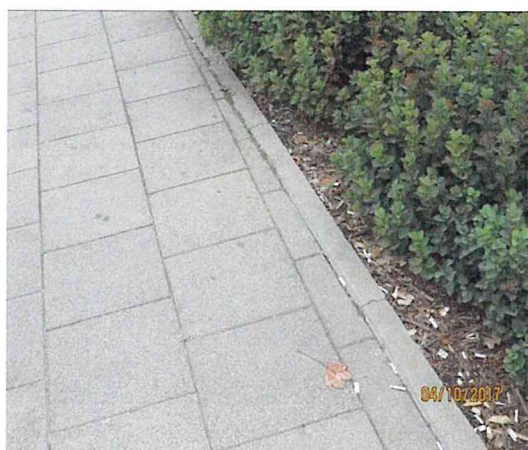
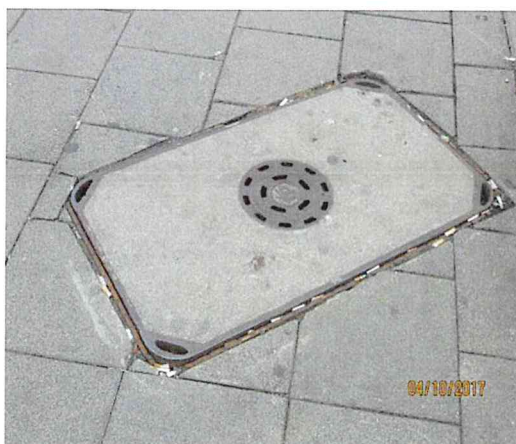
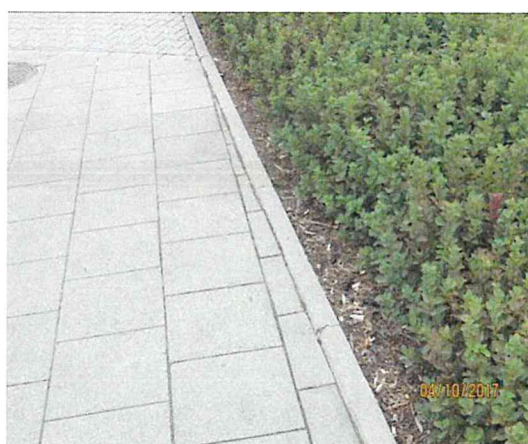
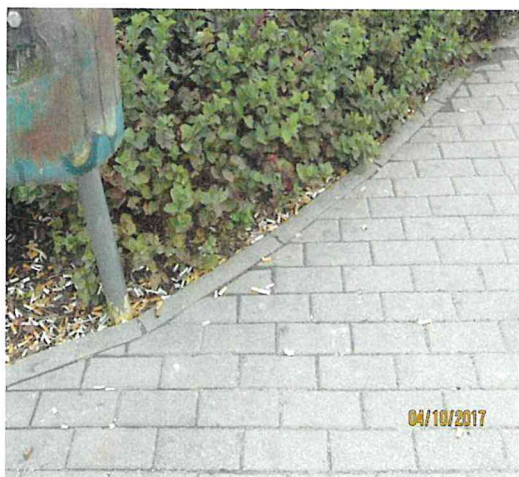
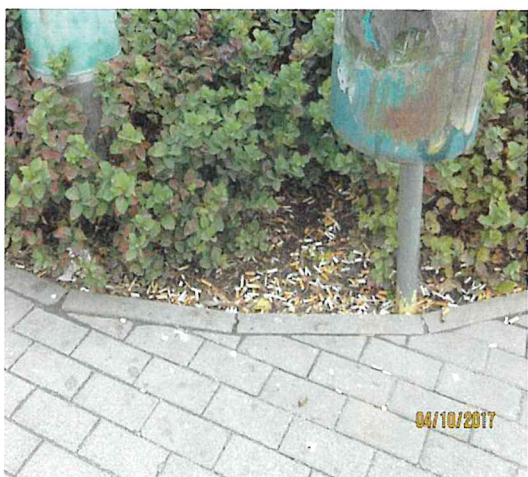
- Po przeprowadzonych przez Kontrolerów obserwacjach zauważalne jest, że niedopałki papierosów są zgarniane / rzucone w miejsca, gdzie znajduje się zielen przyuliczna.

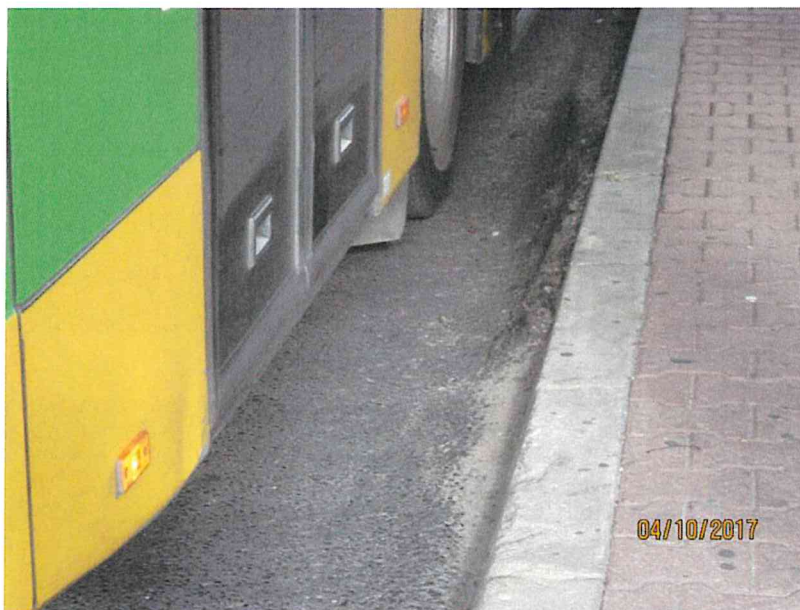
- W podobnym stanie znajduje się nawierzchnia wybranych miejsc odstawczych na pętli autobusowej r. Śródka.

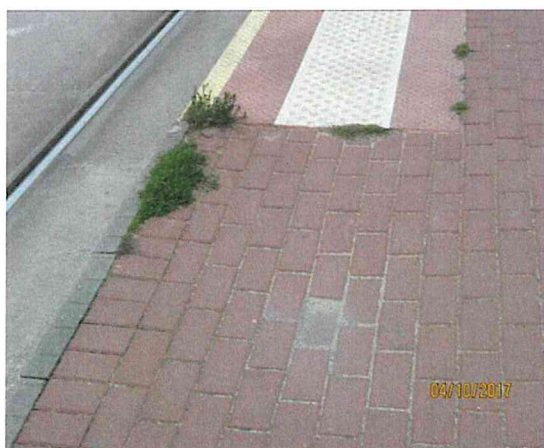
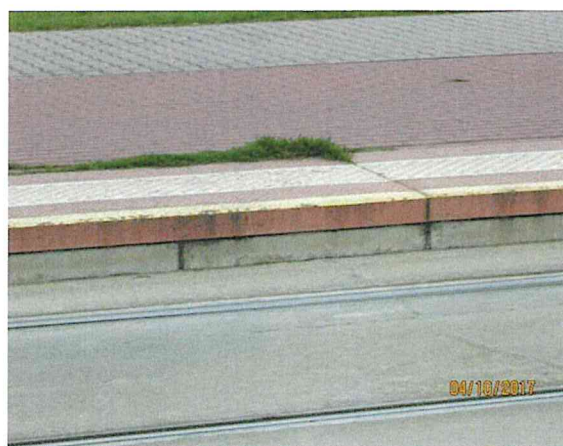
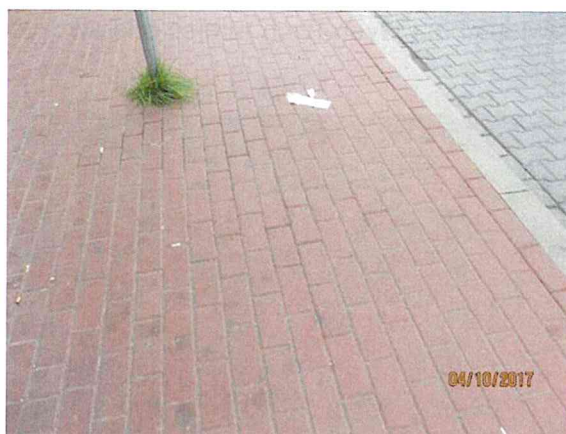
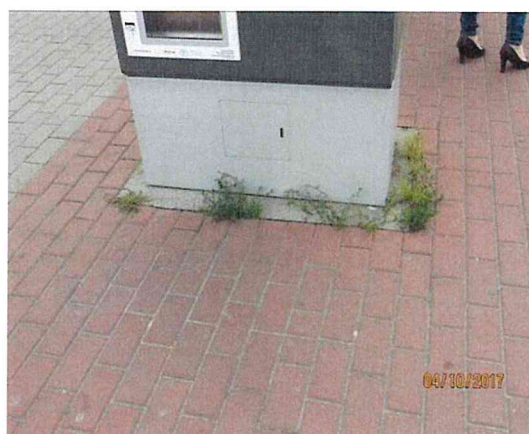
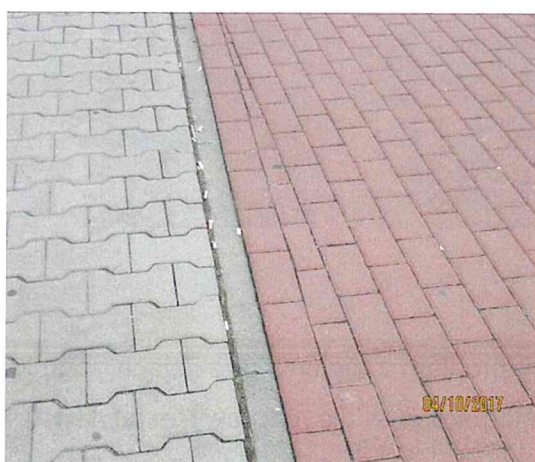
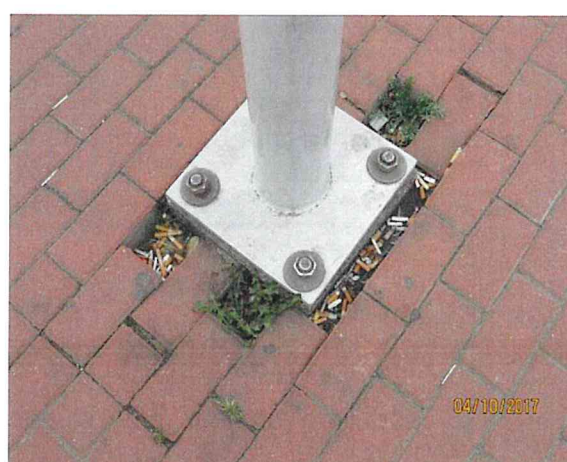
- Kontrolujący zauważyli w ww. lokalizacji problem z zielenią wrastającą pomiędzy płyty chodnikowych oraz przy słupach i biletomatach – dla poprawy estetyki i wizerunku przystanków wymagane jest jej usunięcie i zabezpieczenie przed wyrastaniem w okresie wegetacji roślin.
- Sprzątnięcia wymagają także niedopałki papierosów – pomimo, że nawierzchnia przystanku jest sprządana, widać, że w przestrzeniach trudno dostępnych, np. przy słupach lub szczelinach chodników, znajdują się pozostałości papierosów, które nie są regularnie sprzątane. Miejsca przy słupach wymagają uzupełnienia.

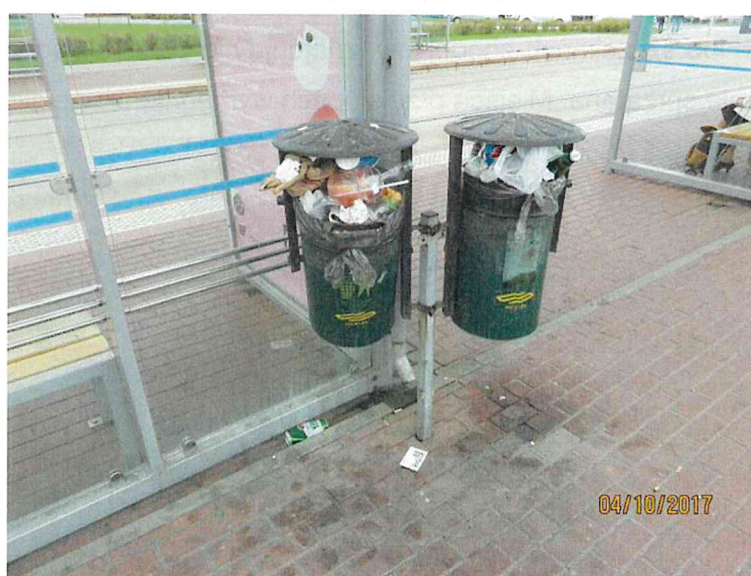
- W przedmiotowej lokalizacji 2 kosze na śmieci były przepelnione – sytuacja ta wystąpiła natomiast jedynie przy tych koszach (pozostałe były opróżnione ze śmieci)

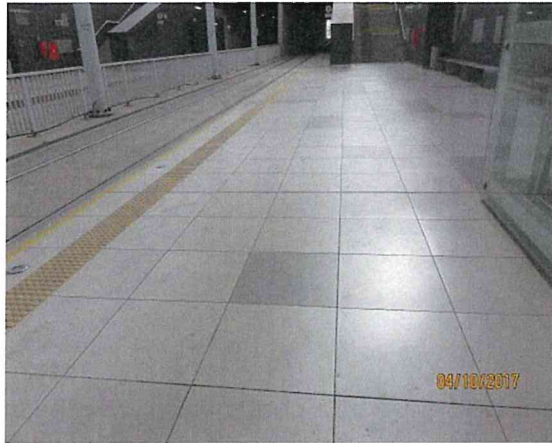
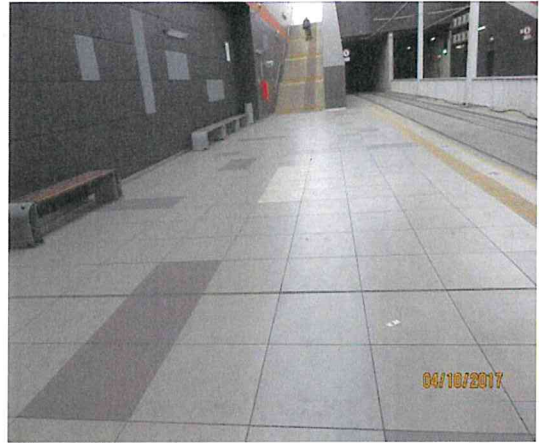
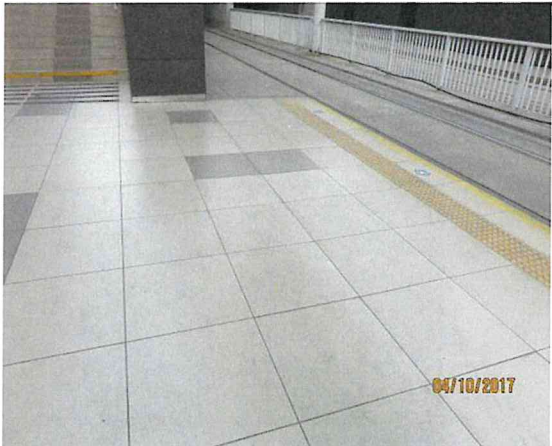
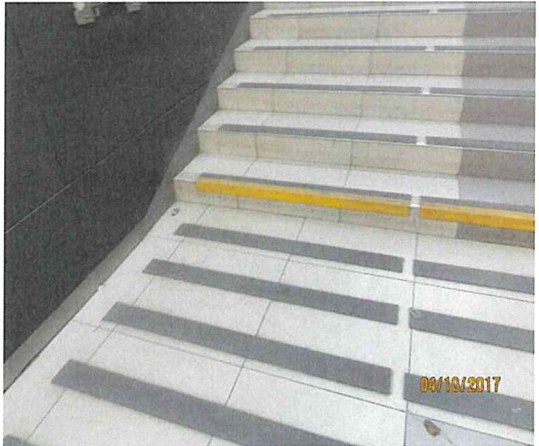
- Nawierzchnia podłoża na peronach przystanków wykonana jest z kafelków, które wymagają okresowego sprzątania z wykorzystaniem specjalistycznych maszyn. Należy stwierdzić, że nawierzchnia nie jest gruntownie sprzątna - zauważalny jest zastały brud i osad.

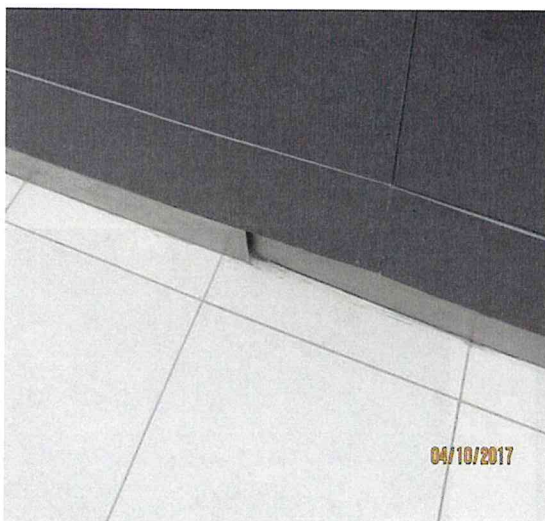
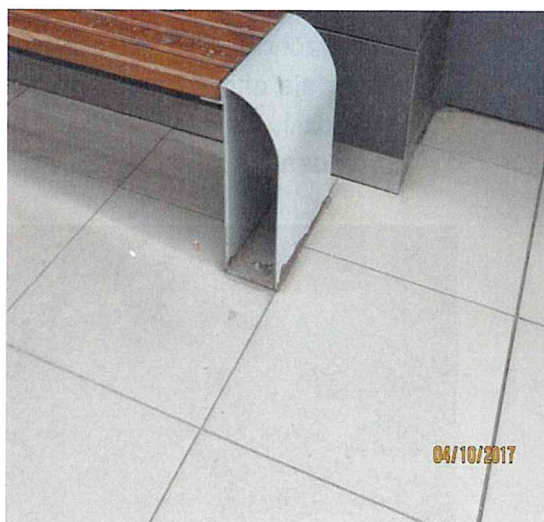
- Należy także zadbać o naprawy brakujących lub luźnych cokołów.

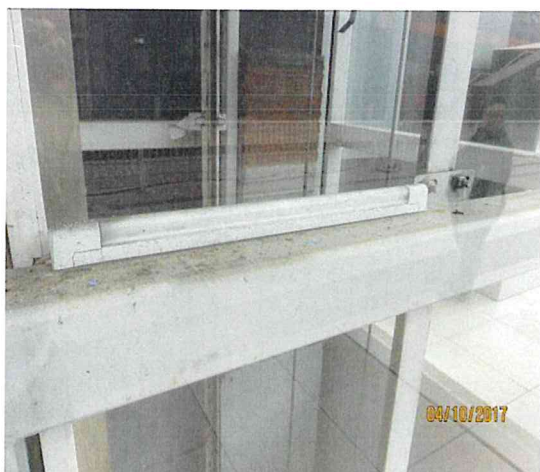
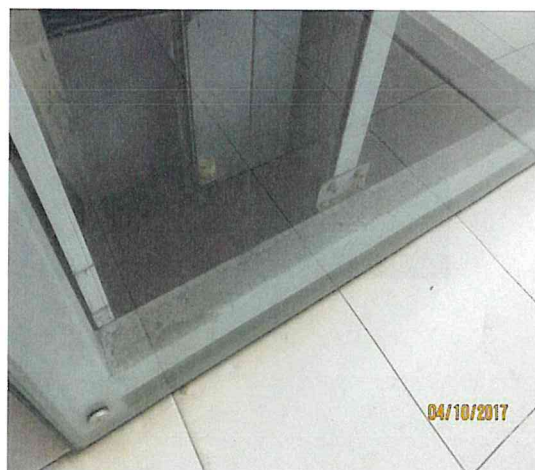
- Zauważalny dla wszystkich użytkowników transportu publicznego w przedmiotowej lokalizacji jest stan utrzymania wind. Widoczny jest zastały brud i osad po wewnętrznej stronie szybu szklanych wind. Nie usunięto także z wewnętrznej strony szybu śmieci. Zdaniem Kontrolujących, taki stan utrzymania infrastruktury w obiektach, które stosunkowo niedawno zostały oddane w użytkowanie, w sposób znaczący wpływa na negatywną ocenę wizerunku transportu publicznego Miasta Poznania.

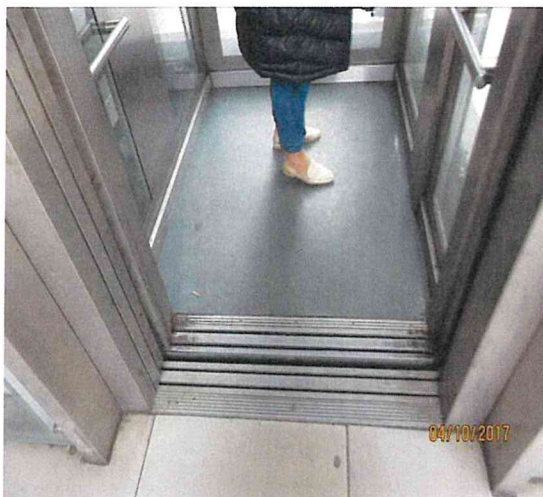
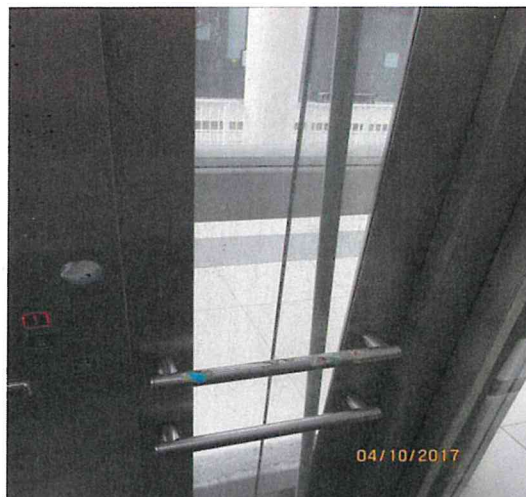
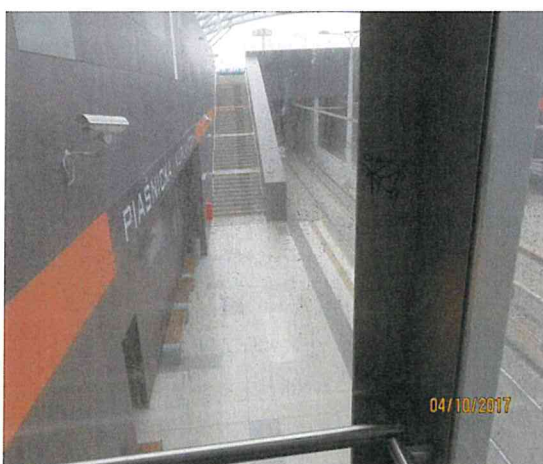
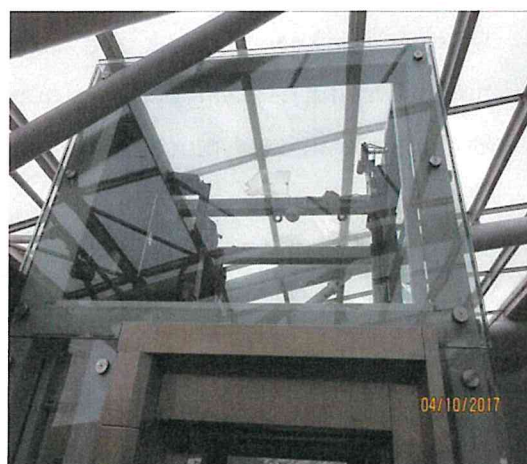
- Podobnie jak w przypadku szybu wind, oszklone daszki (ekrany przeciwporażeniowe) oraz barierki ochronne w górnych przejściach pomiędzy peronami pod względem utrzymania należy uznać za zaniedbane – zastyły brud i osad.

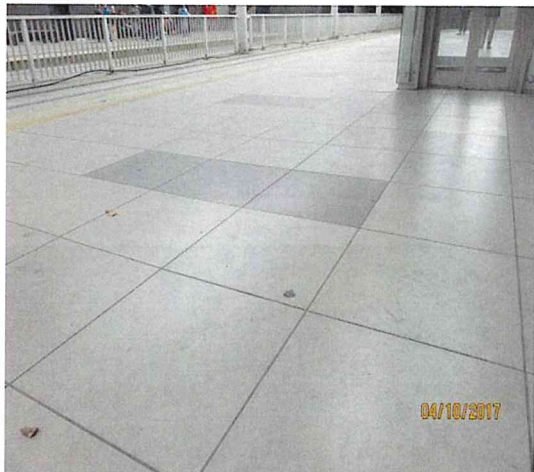
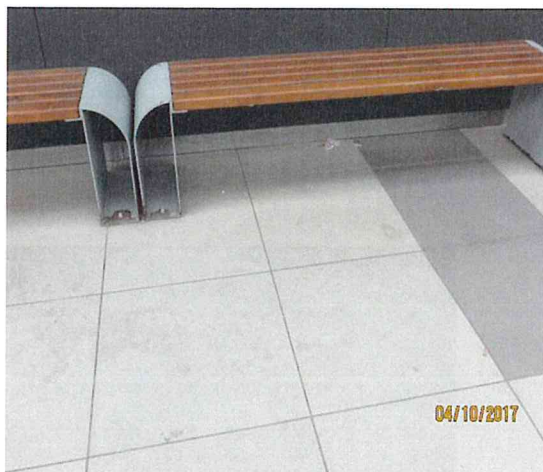
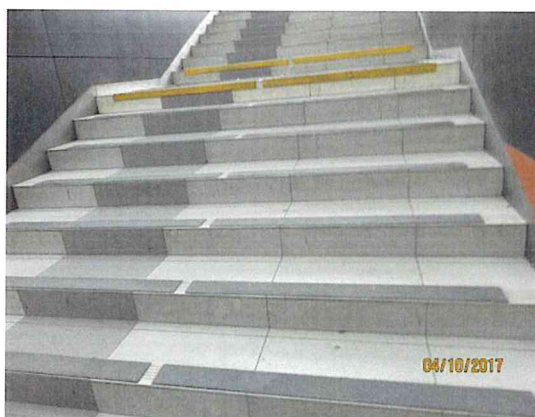
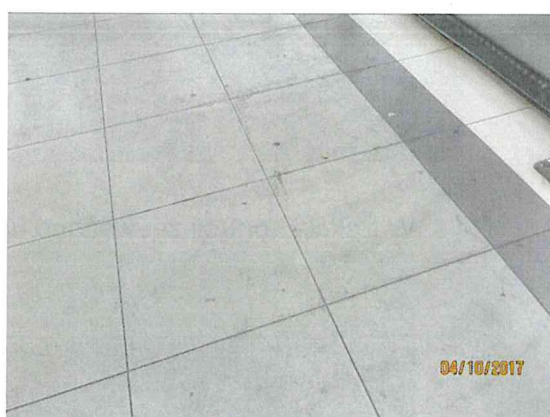
- Podobnie jak w poprzedniej lokalizacji (pkt 2.1.4) stwierdzono zaniedbania:
  - w zakresie utrzymania nawierzchni podłoża – zastosowana posadzka (kafelki) wymagają systematycznego czyszczenia maszynami sprzątającymi,
  - w zakresie utrzymania wind.

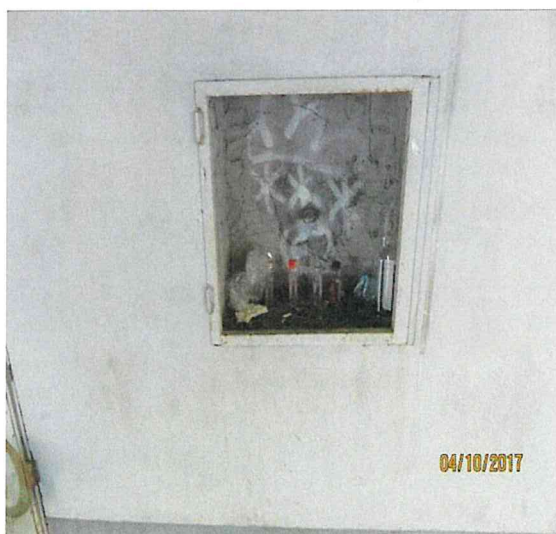
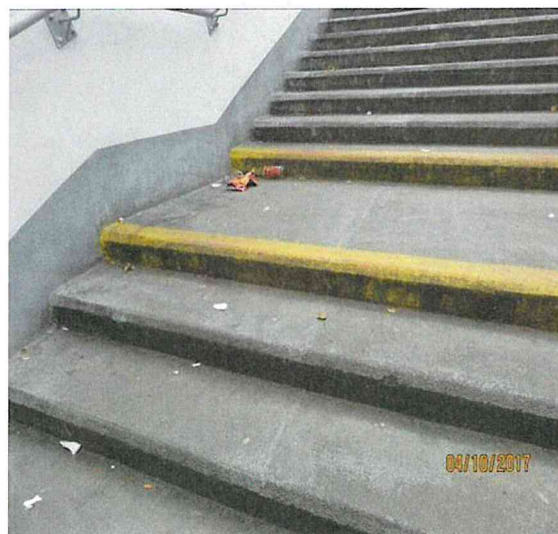
- Ze względu na duży ruch pasażerów teren przejścia podziemnego, zdaniem kontrolujących, należy zwiększyć standard utrzymania czystości (widoczne są śmieci, które nie są na bieżąco sprzątane).
- Należy także zabezpieczyć wnęki, w których pozostawiane są śmieci.

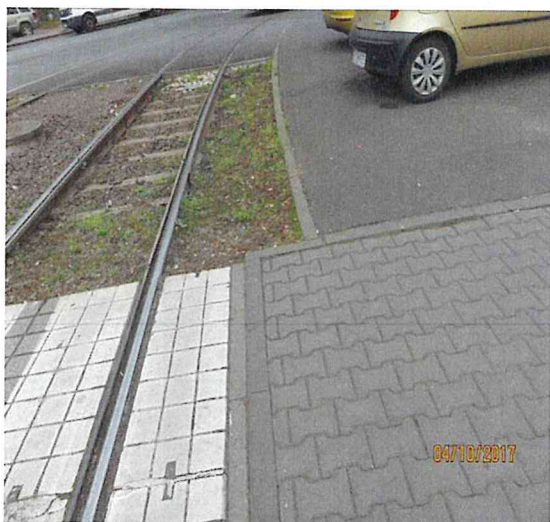
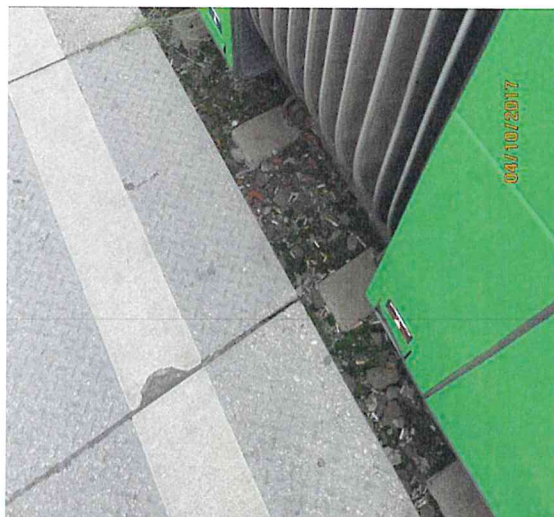
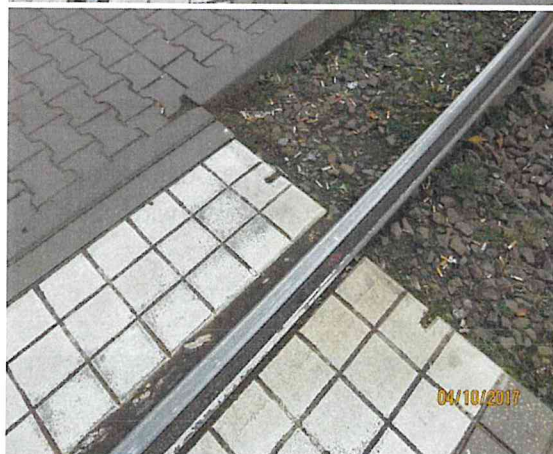
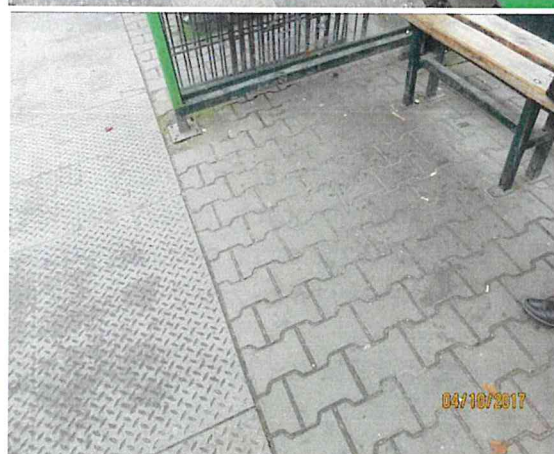
- Pomimo pozytywnej ogólnej oceny utrzymania stanu czystości terenu pętli tramwajowej, zauważono dużo (trudnych do usunięcia) niedopałków papierosów, najczęściej znajdujących się w torowisku, które psują estetykę przestrzeni.

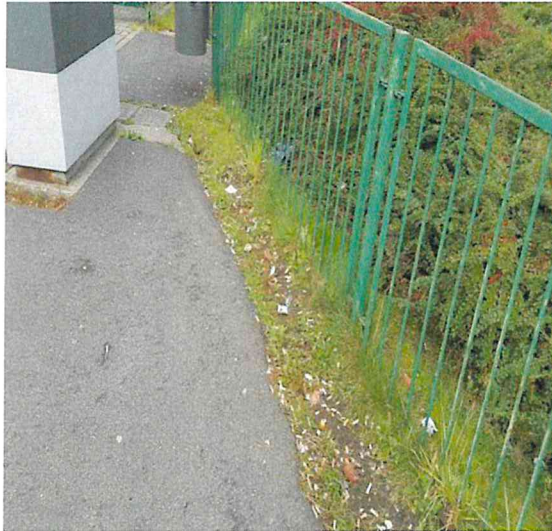
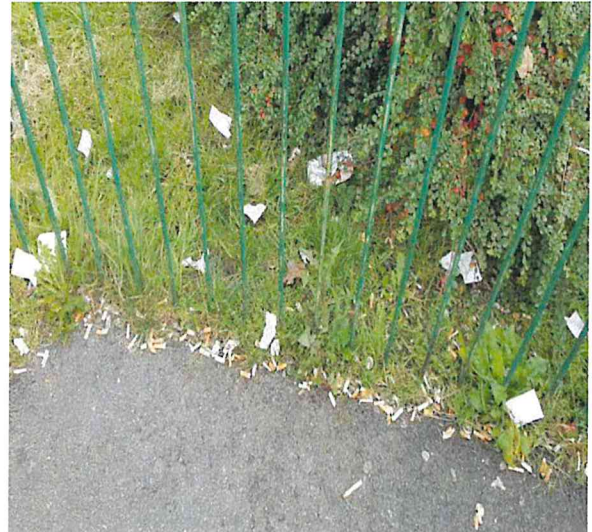
- Podobnie jak powyżej, pomimo pozytywnej ogólnej oceny stanu utrzymania czystości na terenie węzła przesiadkowego, w miejscach przerw między płytkami chodnikowymi oraz przy nasadzeniach zieleni oraz przy koszach na śmieci przy wiatkach przystankowych zauważono bardzo dużą ilość niedopałków papierosów, negatywnie wpływającą na estetykę przestrzeni.

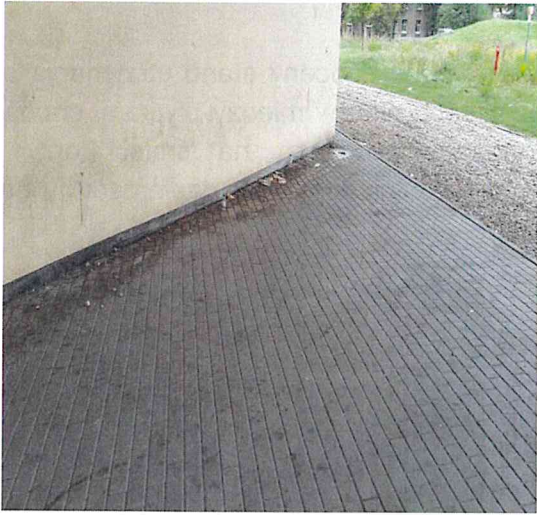
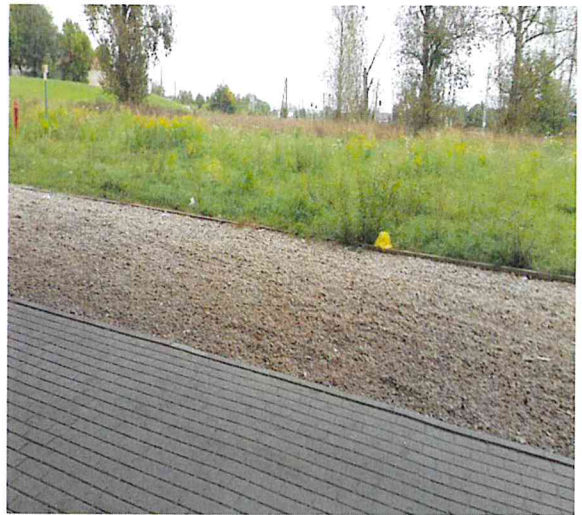
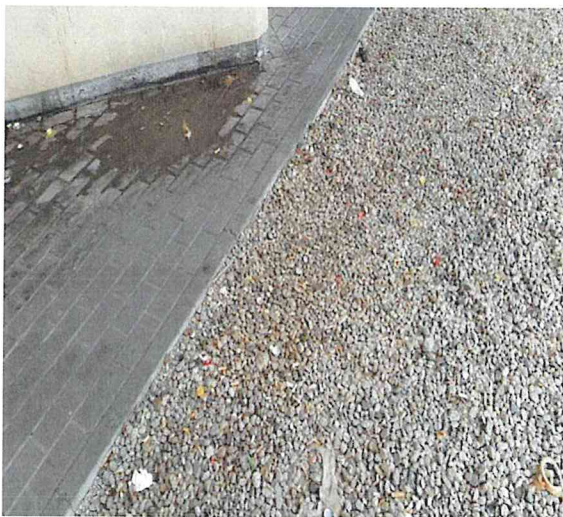
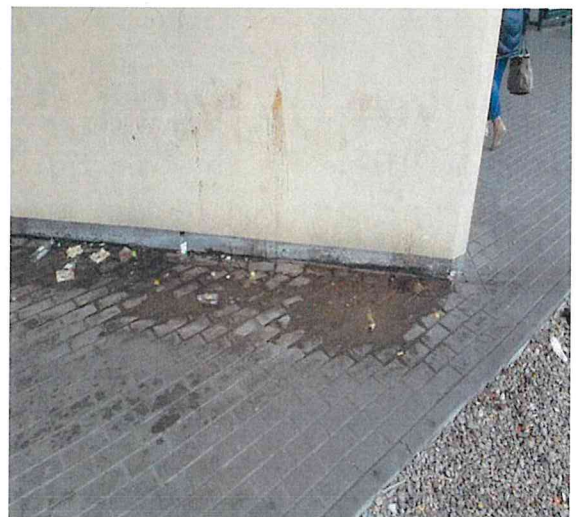
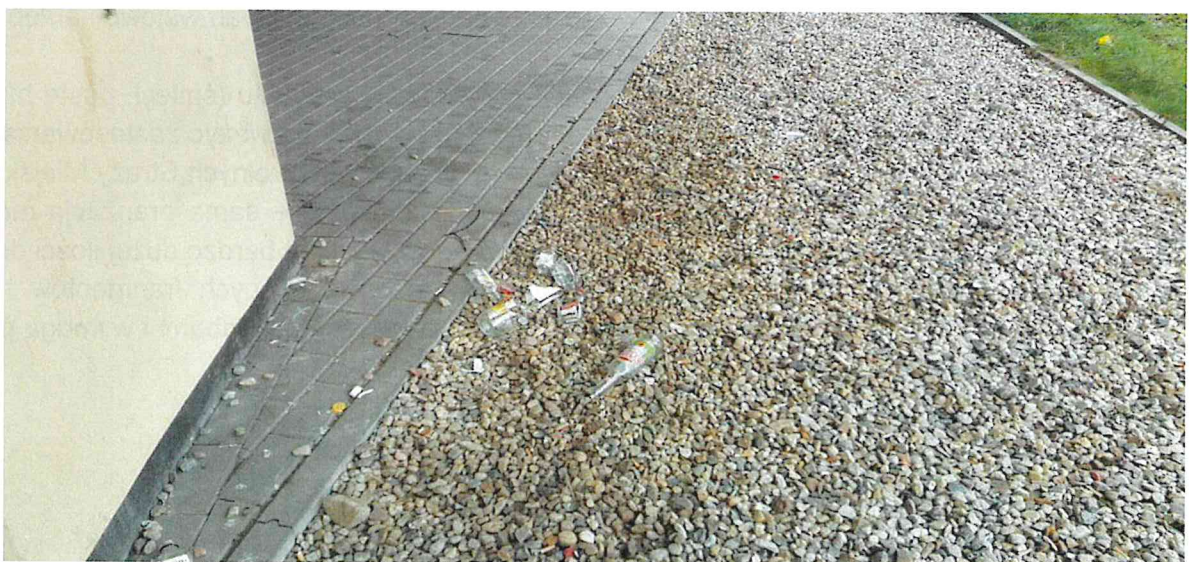
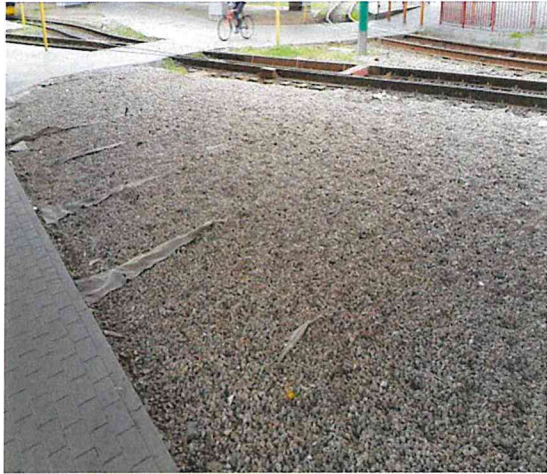
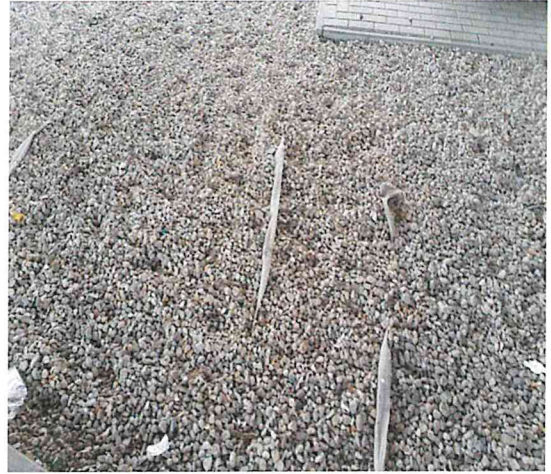
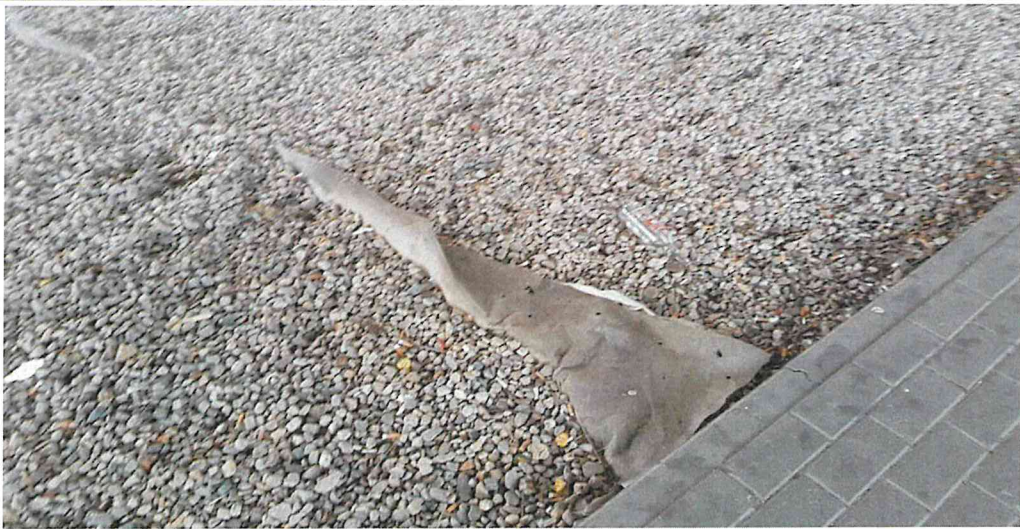
- Stan utrzymania czystości na węźle przesiadkowym (pętli tramwajowo- autobusowej) wymaga poprawy w zakresie:
  - Sprzątania terenu przy podstawach przyczółków wiaduktu (śmieci, puste butelki po alkoholu, odchody ptaków i ekskrementy) – należy rozważyć zastosowania w tych miejscach monitoringu lub intensyfikacji objazdów kontrolnych Straży Miejskiej,
  - Sprzątania terenu na którym są wysypane kamienie – sama aranżacja może być oceniona pozytywnie, jednak, w wyniku pozostawiania bardzo dużej ilości drobnych śmieci, w tym niedopałków papierosów oraz wystających fragmentów mat, na których są wyłożone, obserwując z bliska teren jest zaniedbany i wymaga podjęcia działań celem poprawy estetyki tej przestrzeni.

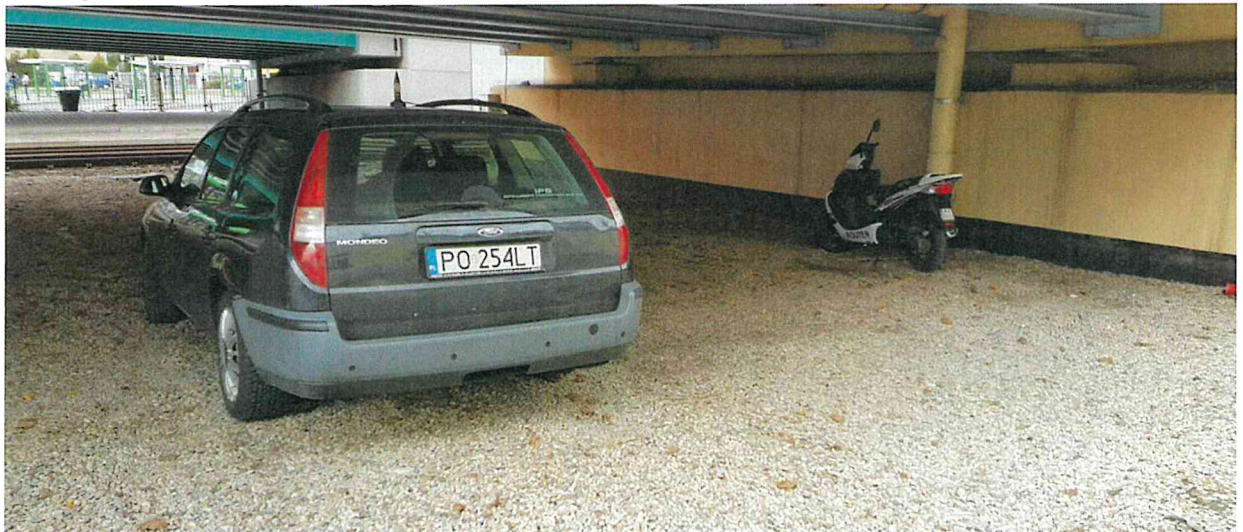
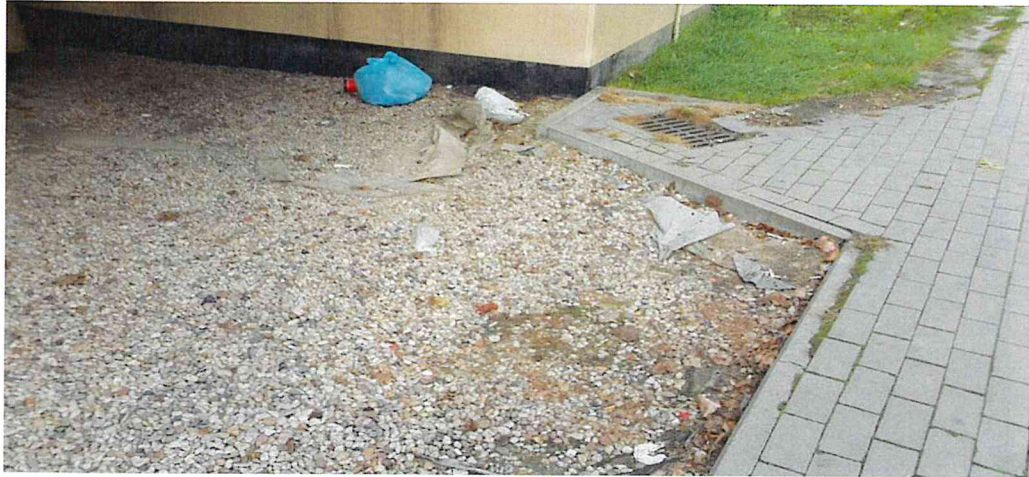
- Zauważyć można także pojazdy parkujące na terenie, który nie jest przeznaczony do tego celu oraz rozrzucone worki ze śmieciami.
