Urząd Miasta Poznania  
Wydział Transportu i Zieleni

TZ-III.1711.7.2017

## SPRAWOZDANIE Z KONTROLI DORAŻNEJ

Kontrola dotyczyła sprawdzenia czystości i porządku, stanu zieleni oraz infrastruktury pasażerskiej (w tym ruchome schody i windy) na węzłach przesiadkowych w Poznaniu.

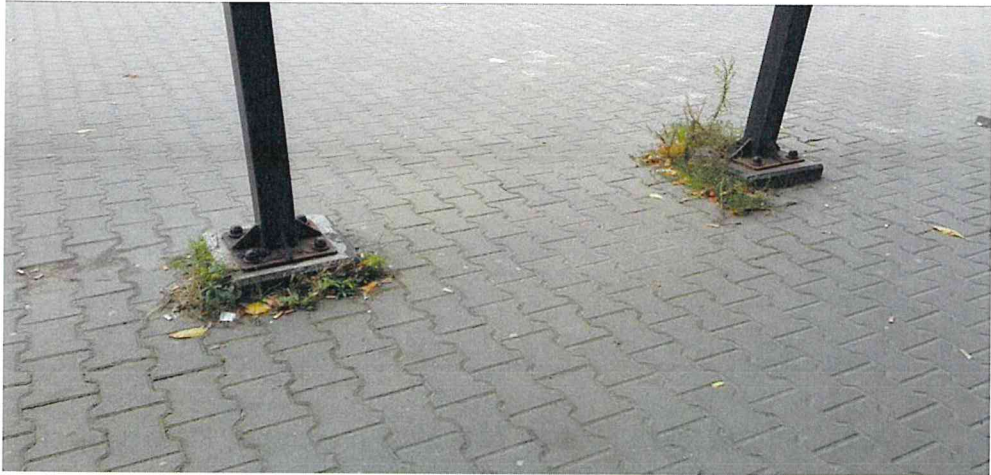
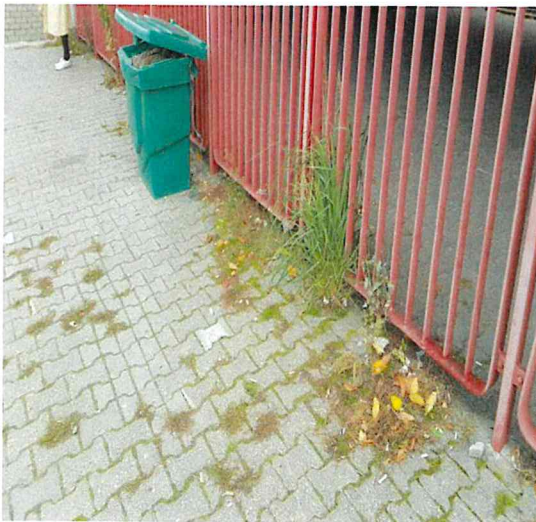
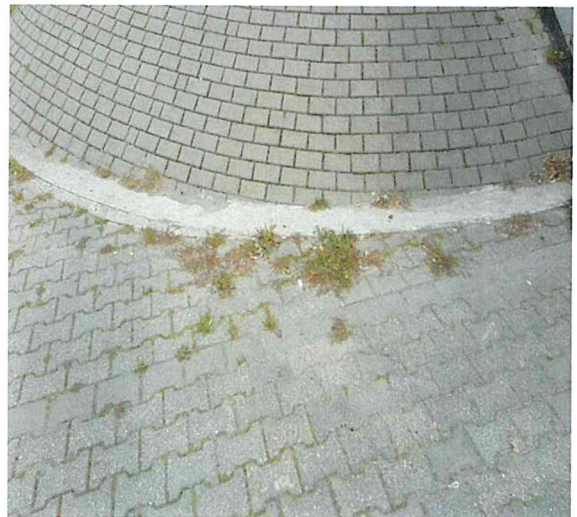
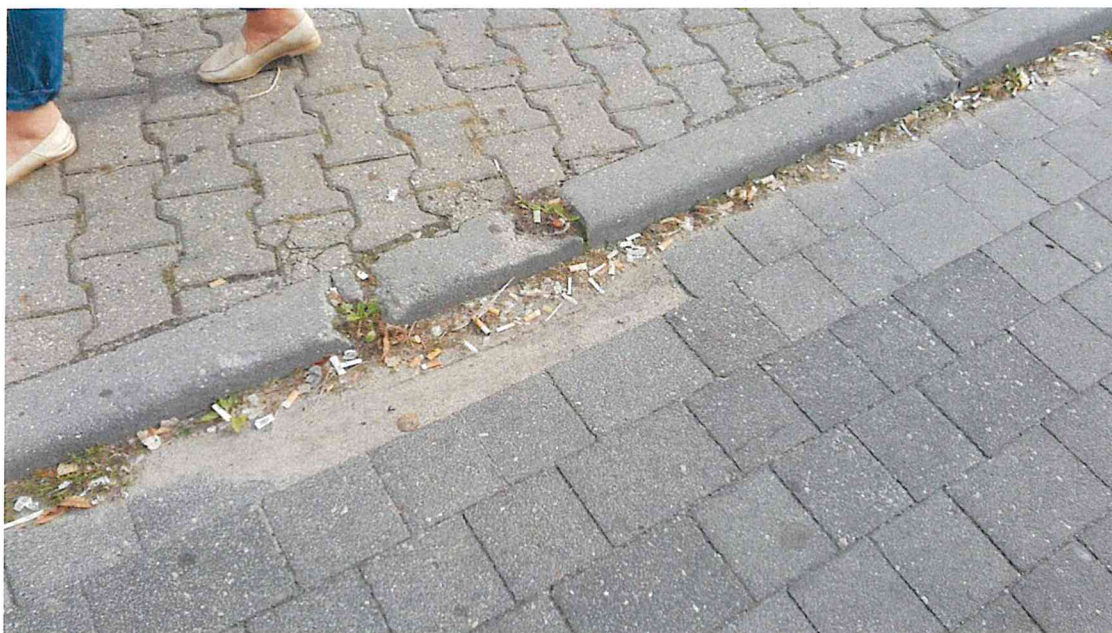
- Zielen wyrastająca ze szczelin pomiędzy kostką i płytami chodnikowymi oraz przy słupach wymaga wykoszenia i zabezpieczenia przed wyrastaniem w przyszłości.
- Niedopałki papierosów w miejscach szczelin krawężników chodników wymagają uprzątnięcia.

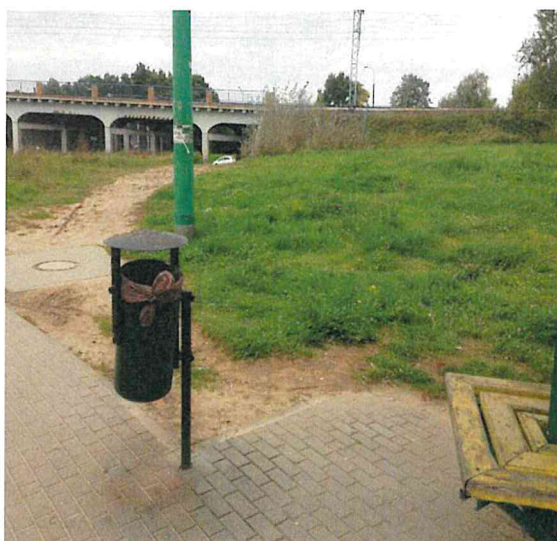
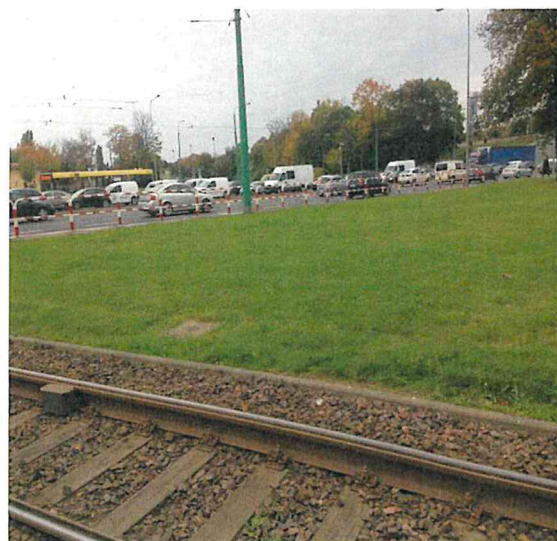
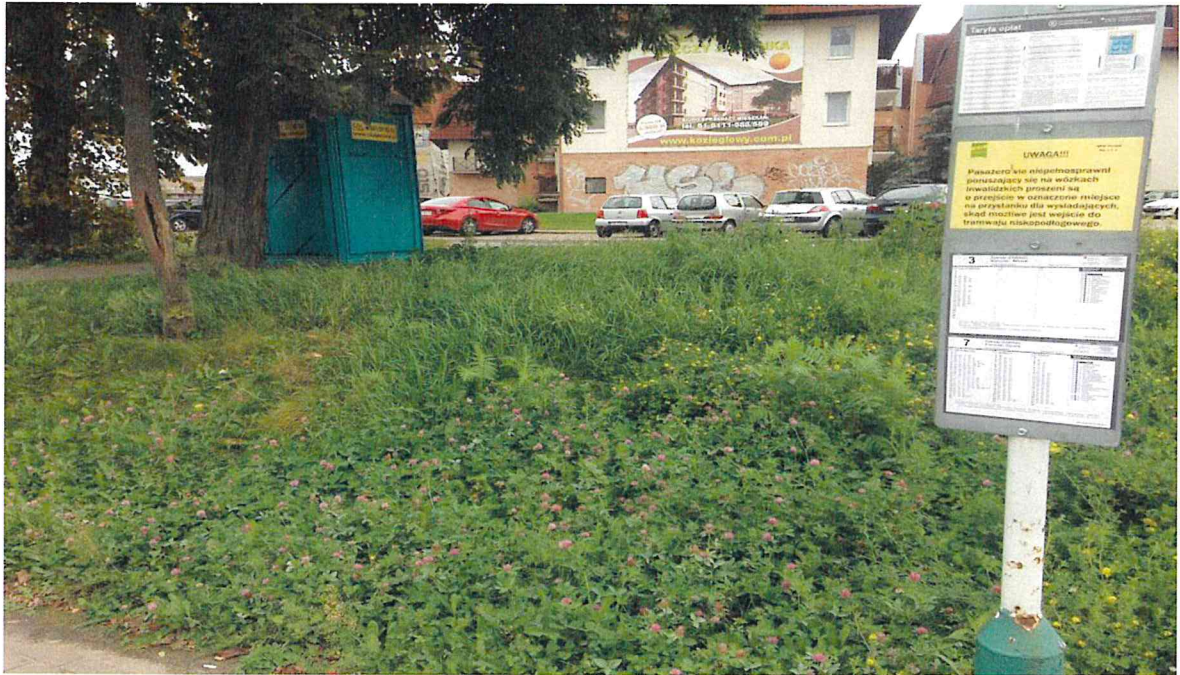
- Należy podjąć działania w zakresie poprawy utrzymania zieleni na terenie przy węźle – część trawników jest wykoszona (można rozważyć utworzenie łąki kwietnej w tej lokalizacji).

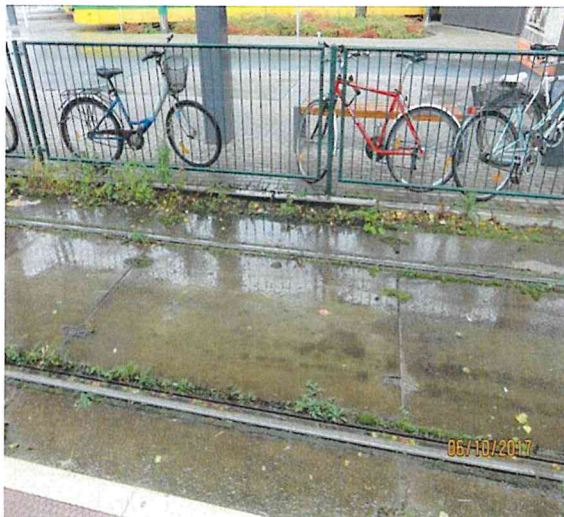
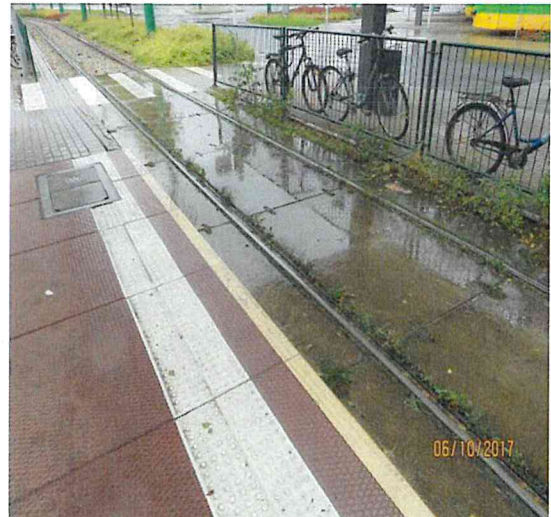
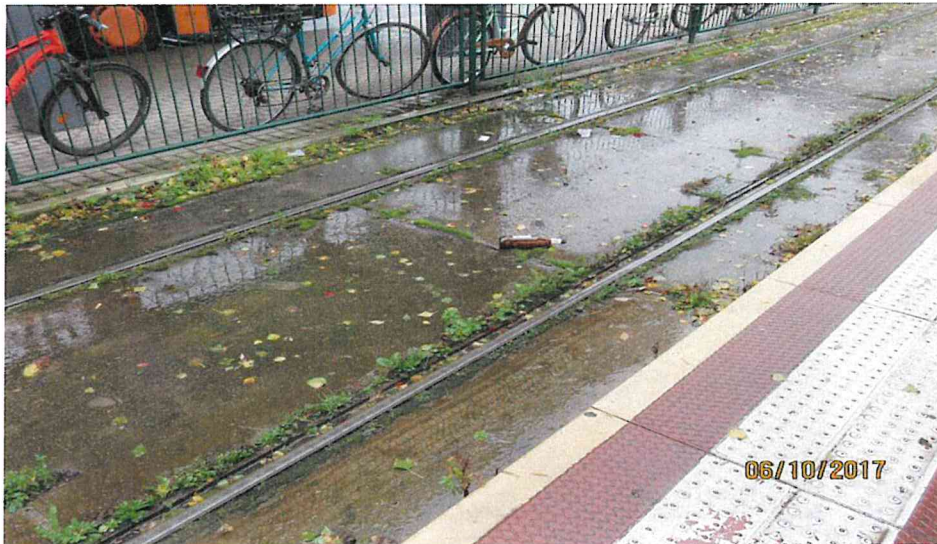
- Z torowiska na terenie pętli należy także usunąć chwasty i wyeliminować ich wyrastanie w przyszłości (w okresie wegetacji roślin).

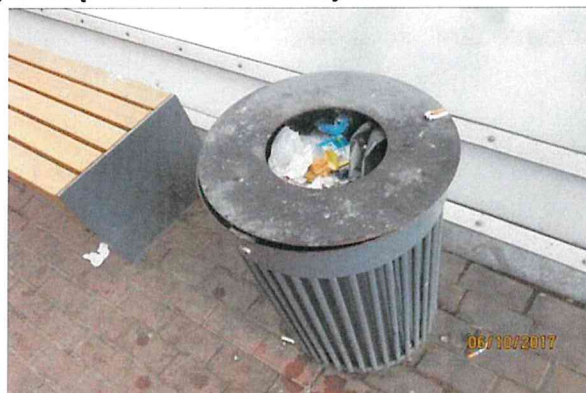
- Należy rozważyć zwiększenie ilości koszy na śmieci.

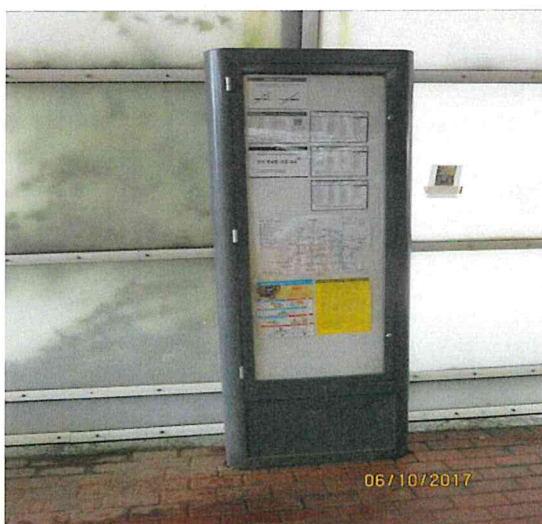
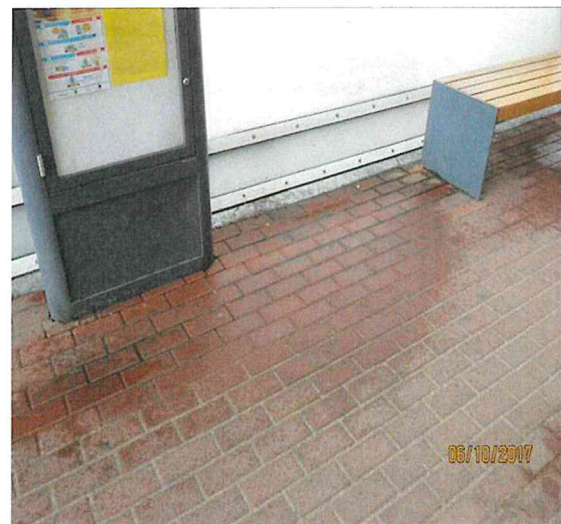
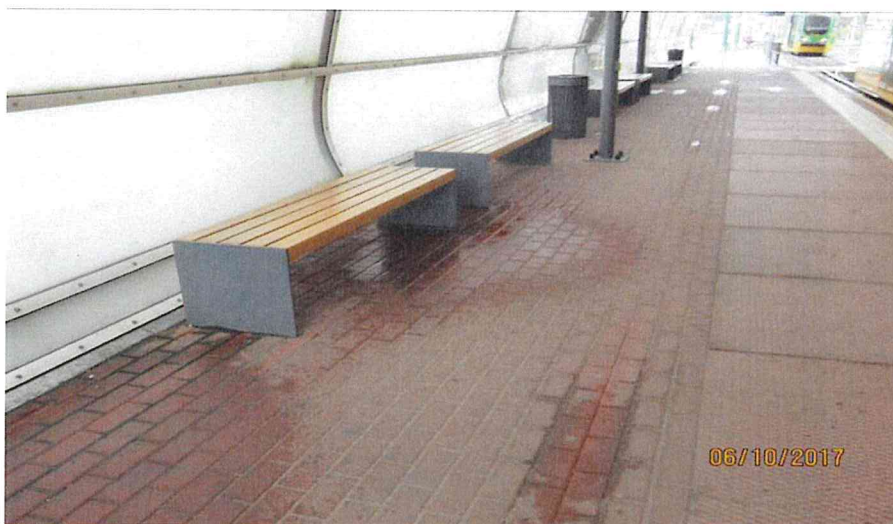
- W niektórych miejscach zadaszenie przecieka pozostawiając po opadach kałuże wody.

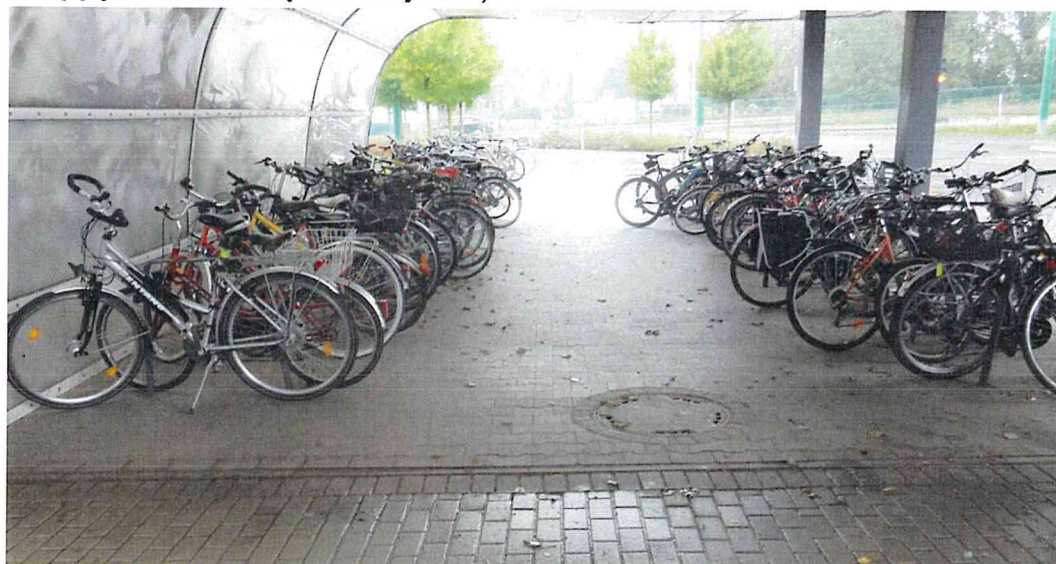
- Mając na uwadze duże zainteresowanie stojakami rowerowymi, warto rozważyć zwiększenie ilości stojaków rowerowych (ustawienie dodatkowych stojaków pomiędzy istniejącymi dwoma rzędami stojaków).

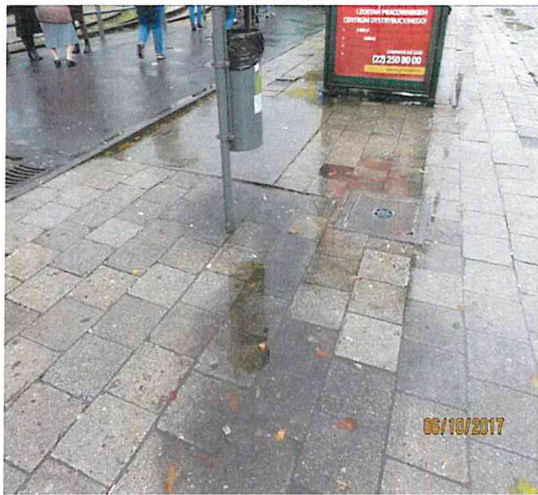
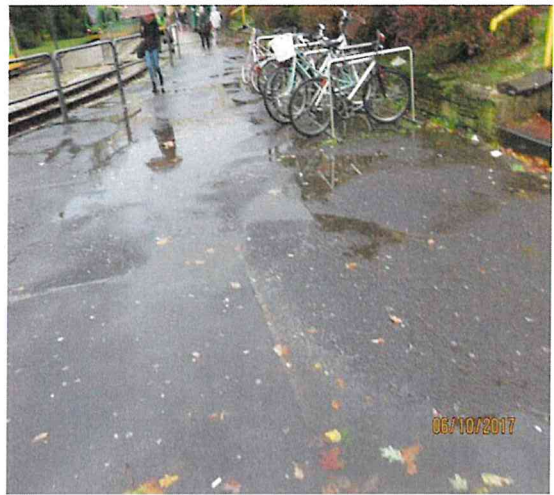
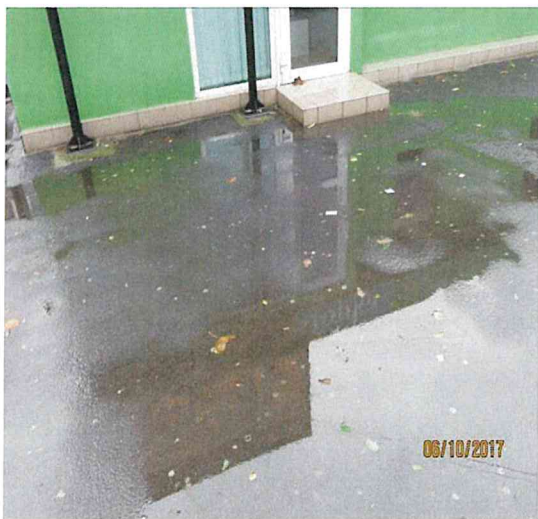
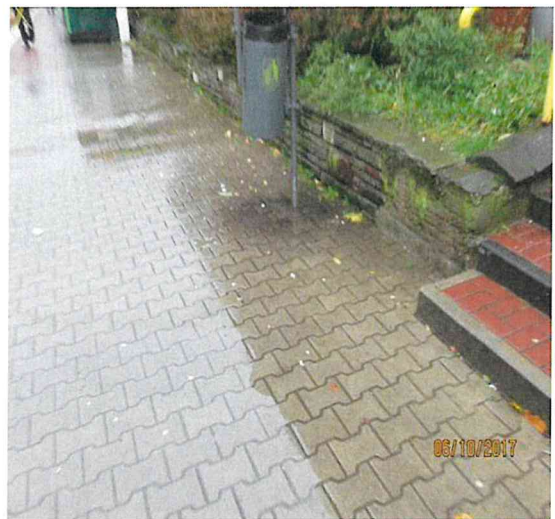
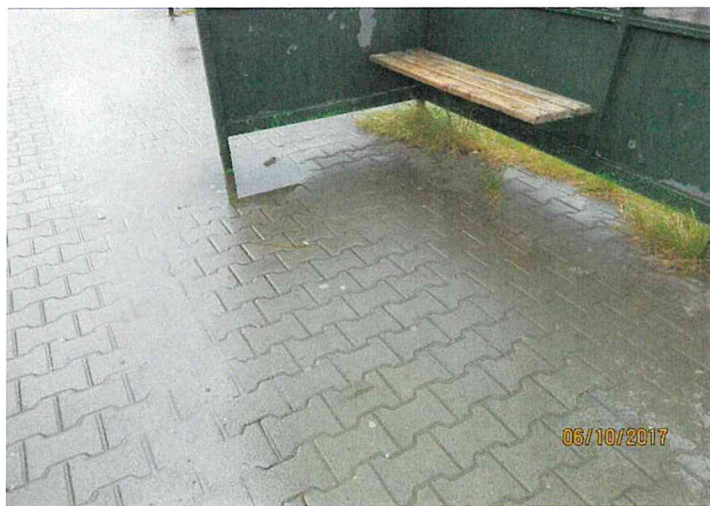
- Po opadach deszczu na terenie pętli tramwajowej oraz przystanków tramwajowych występują zastoiska wody, które znacznie utrudniają przemieszczania się pasażerów komunikacji publicznej.

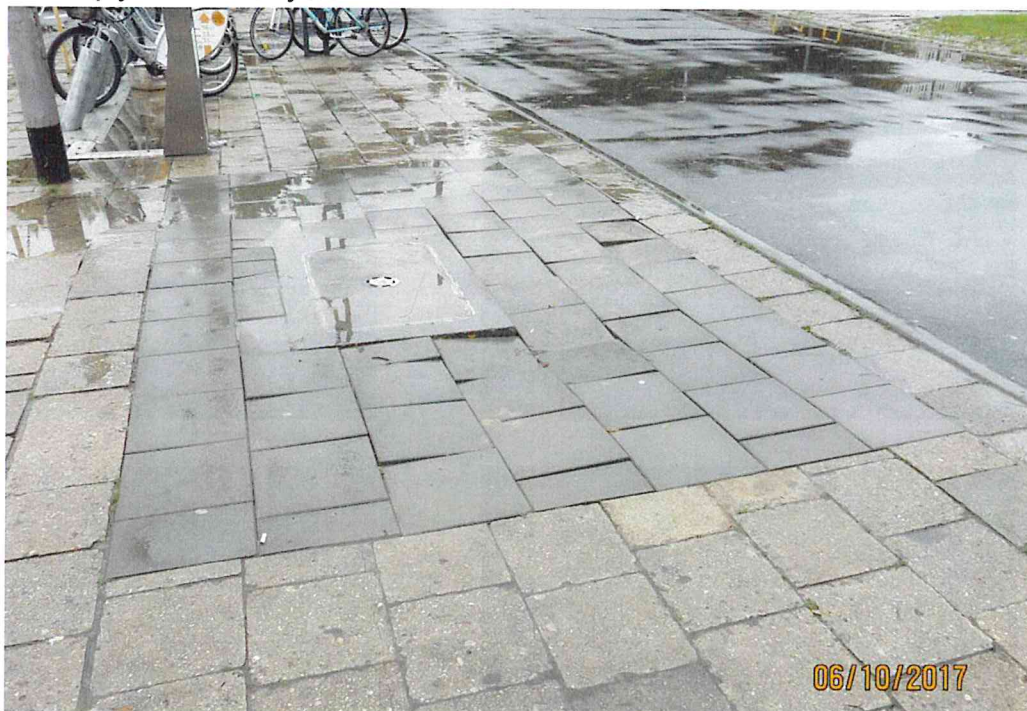
- Po odtworzeniu części chodnika przy studzience kanalizacyjnej występują nierówności ułożenia płyt chodnikowych.

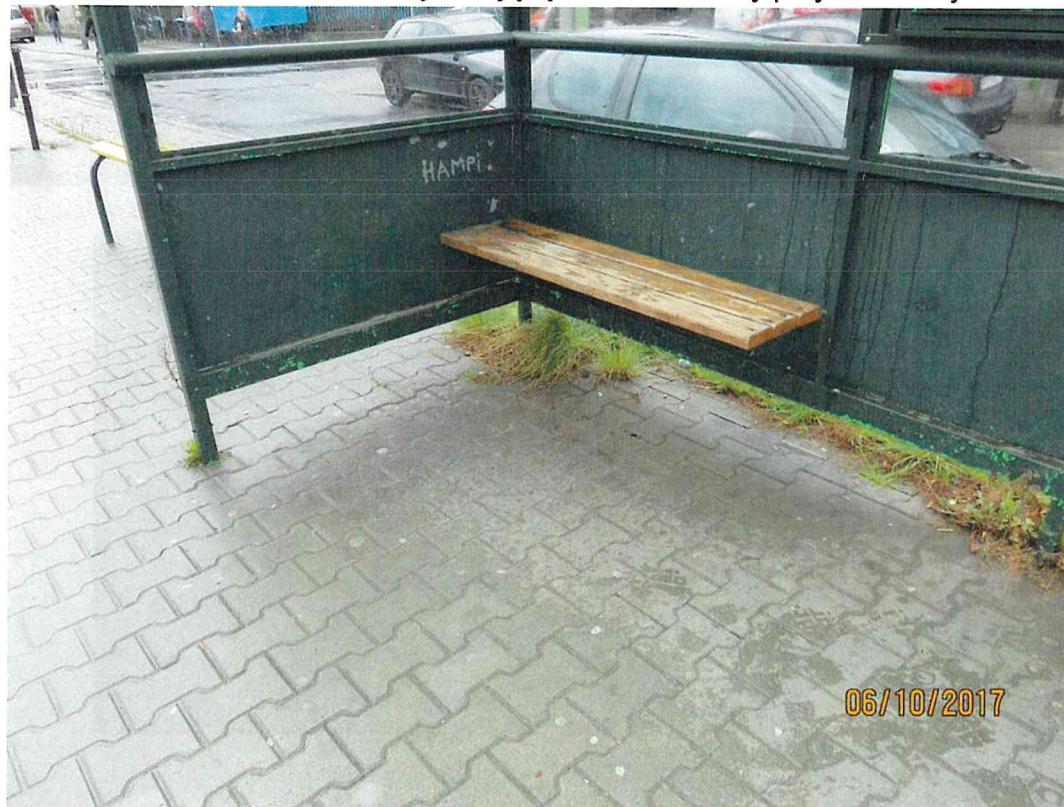
- Zauważyć można także zieleń wyrastającą na terenie wiaty przystankowej.

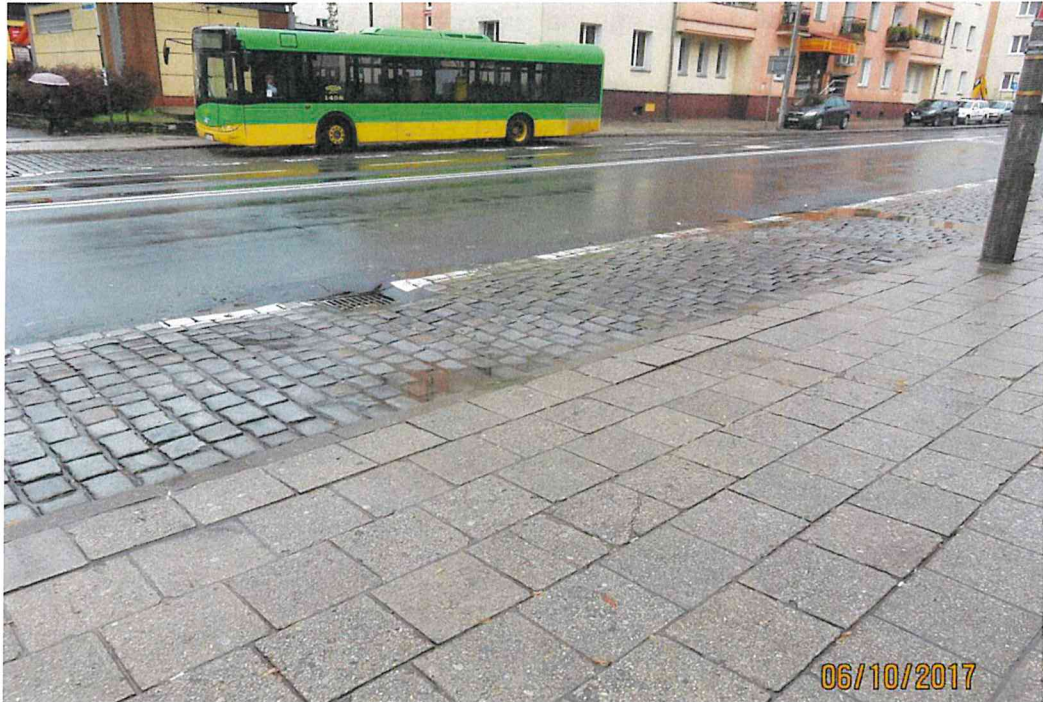
- Na dojazdach do przystanków występują koleiny. Zdaniem kontrolujących są to błędy projektowe / budowlane, które przy projektowaniu i budowie zatok autobusowych mogły być wyeliminowane.

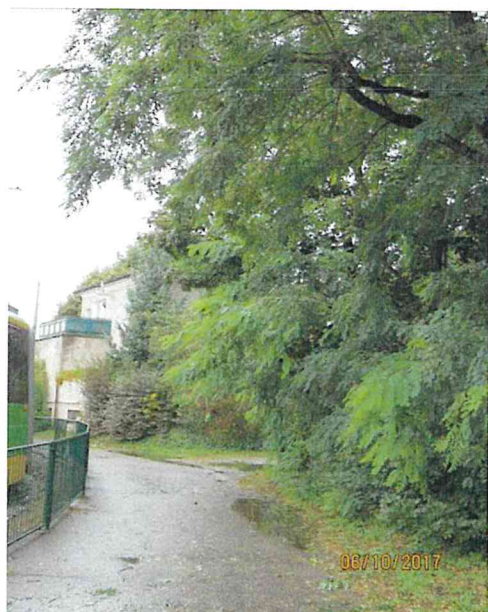
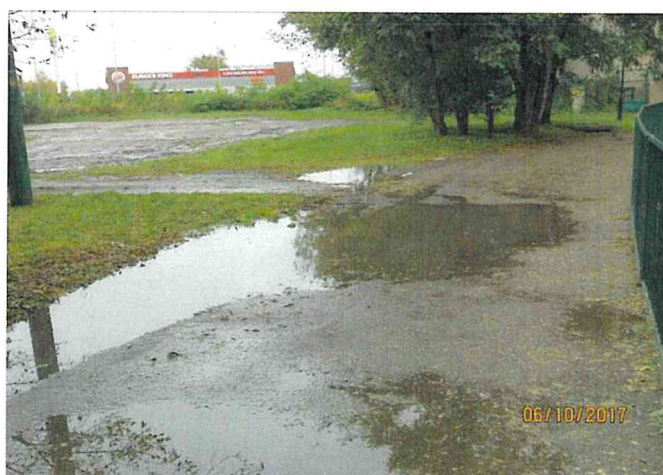
- Przycięcia wymaga zieleń wchodząca w skrajnie dojścia na przystanek tramwajowy.
- Należy wyrównać teren dojścia do przystanku – tworzą się zastoiska wody.

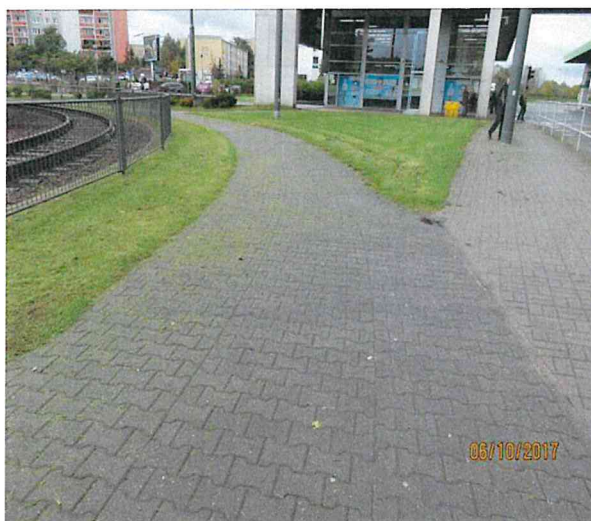
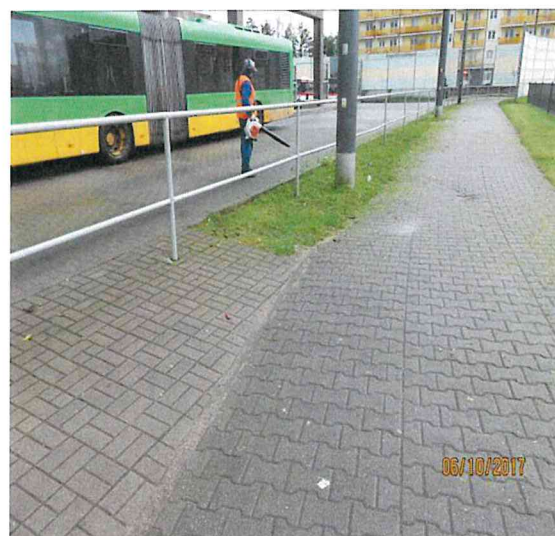
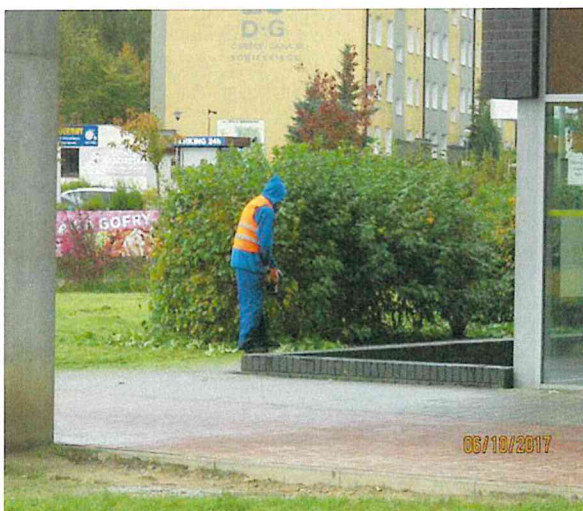
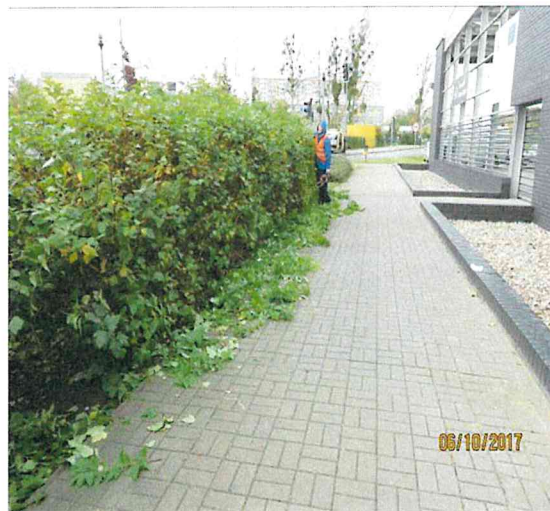
- Kontrolujący w trakcie wizji zauważyli, że na terenie pętli autobusowej, na miejscach postojowych autobusów nie tworzą się koleiny i wyrzuszenia nawierzchni.
- W trakcie wizji ekipa sprzątająca wykonywała prace utrzymaniowe w zakresie:
  - Sprzątania chodników,
  - Koszenia trawników i przycinania żywopłotów.
- Kosze na śmieci były opróżnione.
- Stan utrzymania czystości oceniono na bardzo dobry zarówno na terenie pętli autobusowej jak i na przystankach tramwajowych.

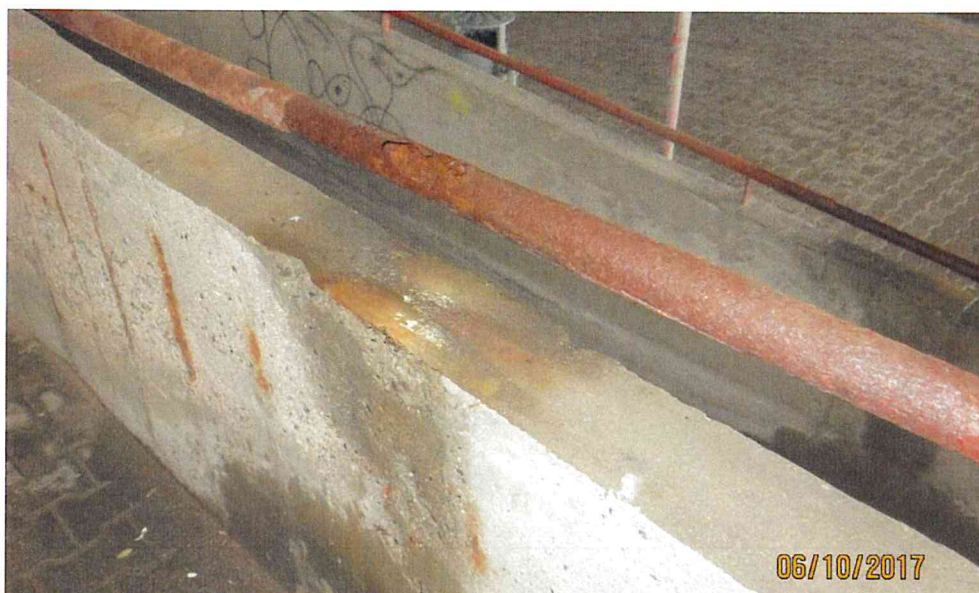
- Na terenie peronów przystanków widoczne są zacieki wynikające z dylatacji i konstrukcji odwodnienia wiaduktu. Przyczynia się to do korozji poręczy, powstania osadów z zacieków oraz uszkodzenia urządzeń (skrzynki z instalacjami).
- Należy pamiętać, że utrzymanie w odpowiednim stanie poręczy na przejściach, z których korzystają osoby niepełnosprawne wymaga szczególnej troski (należy przeciwdziałać skaleczeniom dłoni, które są odpowiedzialne za odbiór bodźców zewnętrznych osób częściowo lub całkowicie niewidzących).
- Stan opróżniania śmietników oceniono na bardzo dobry.

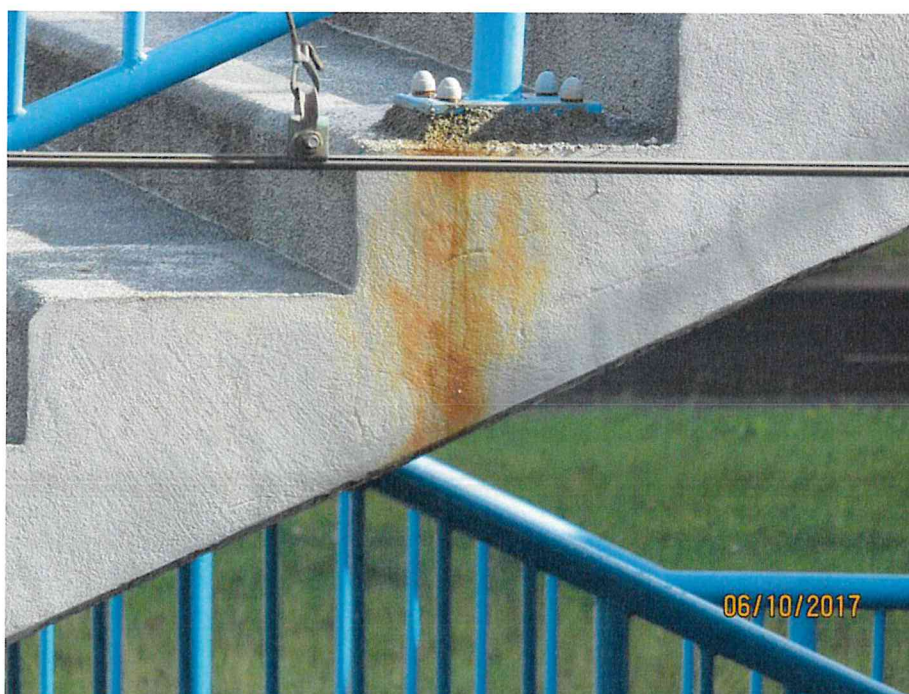
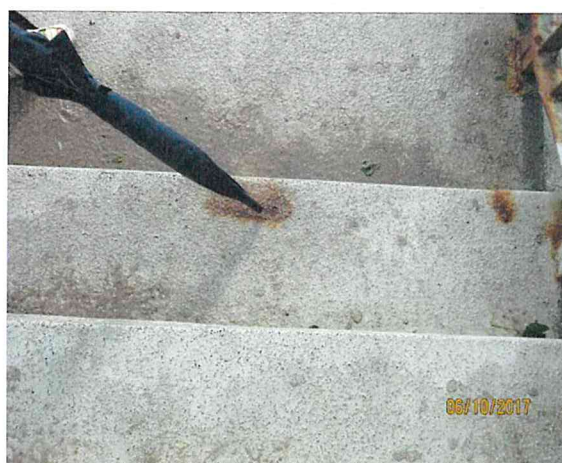
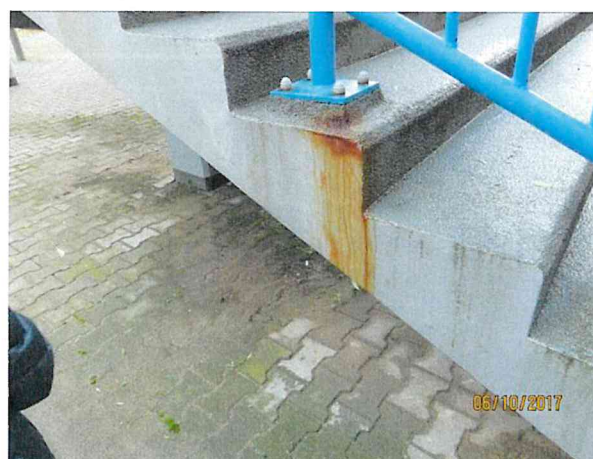
- Na konstrukcji schodów, których ogólny stan techniczny oceniono na bardzo dobry, zauważono zacieki / rdzewienie w miejscach mocowania balustrad. Plamy rdzy są także widoczne na schodach – świadczyć to może o niewłaściwym zabezpieczeniu (oczyszczeniu) konstrukcji przed jej montażem.

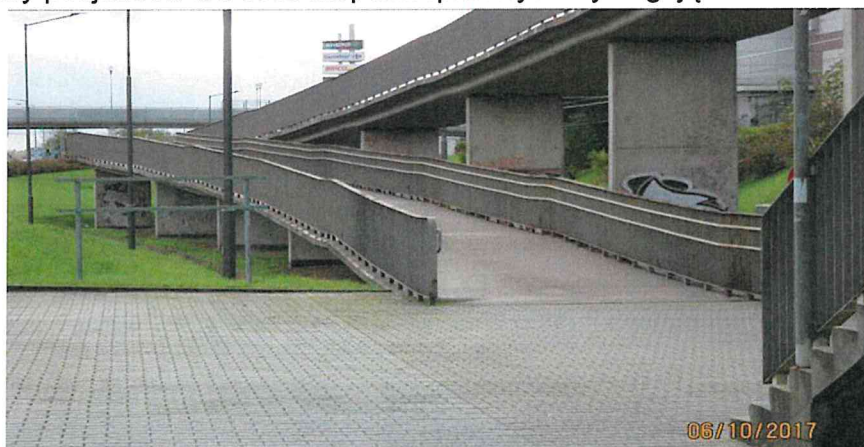
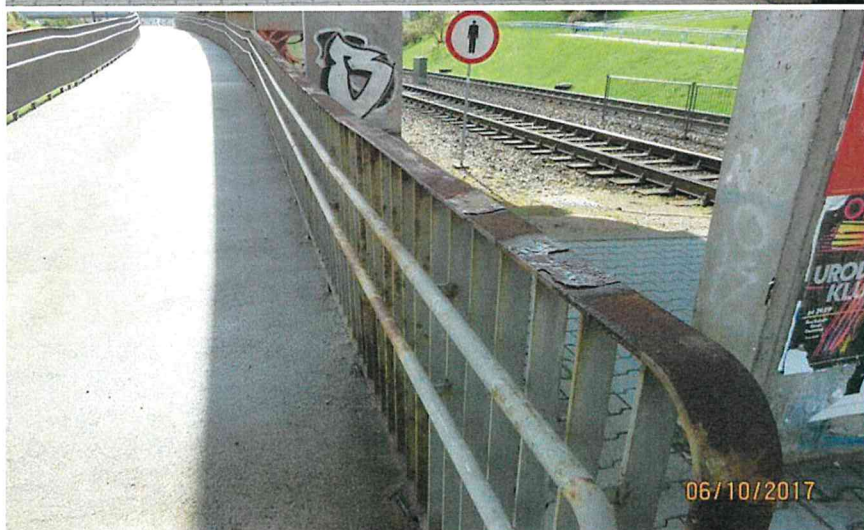
- Balustrady podjazdów dla osób niepełnosprawnych wymagają odmalowania.

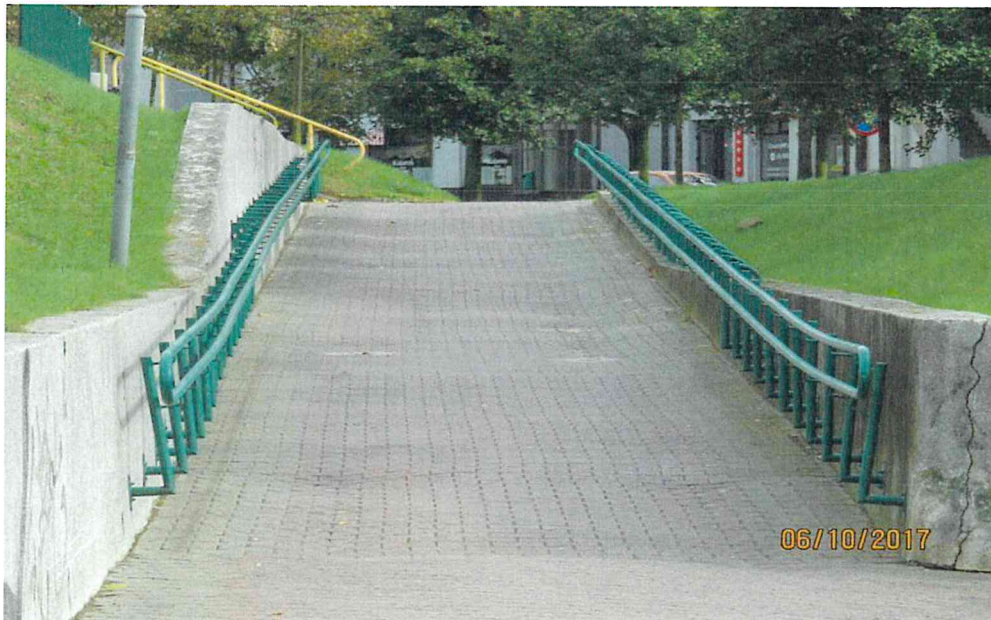
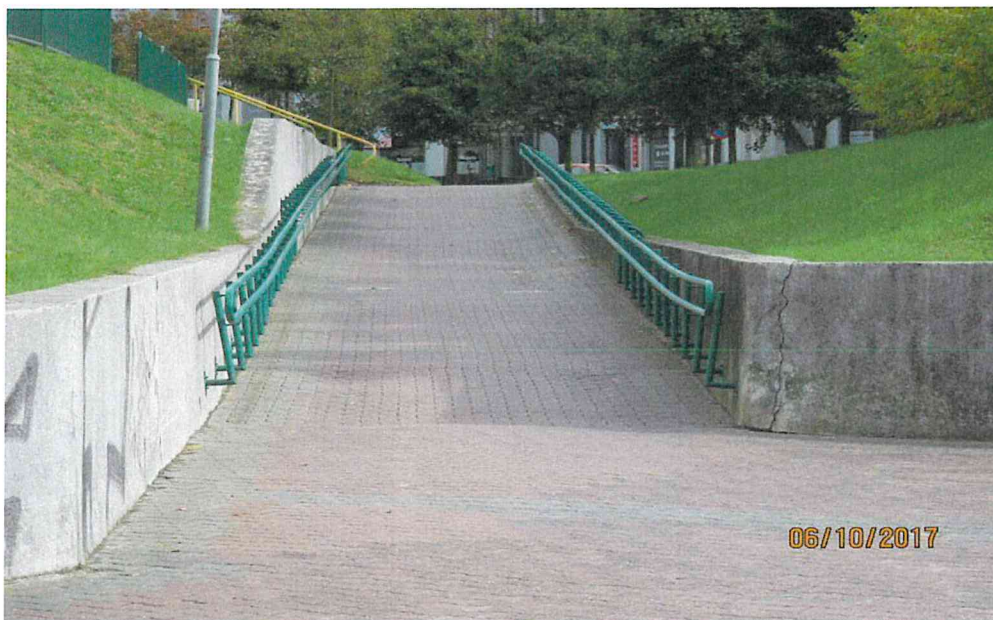
- W trakcie wizji stwierdzono także nierówności w ułożeniu kostki chodnikowej dojazd do przystanków i przejść podziemnych (może być to spowodowane niewłaściwym przygotowaniem podłoża przed wykonaniem chodnika).

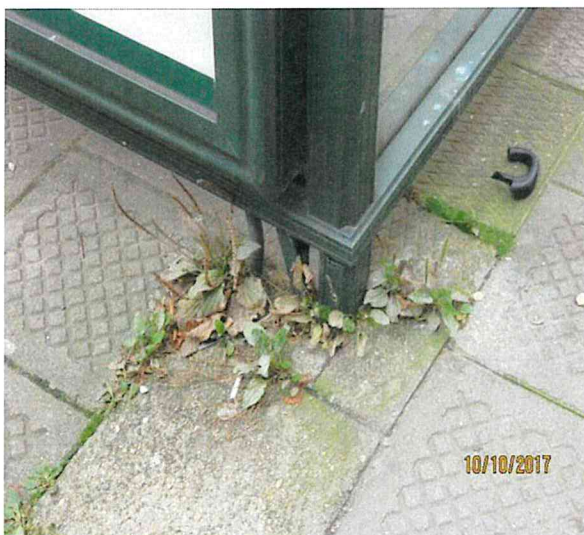
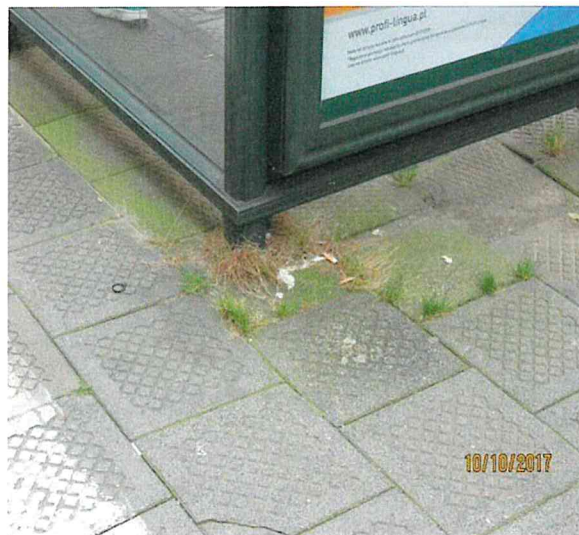
- Przy wiatkach przystankowych (miejsca mocowania konstrukcji, pomiędzy płytami chodnikowymi) należy, zdaniem kontrolujących, usunąć chwasty i wyeliminować ich wyrastanie w przyszłości (w okresie wegetacji roślin), co wpłynie na poprawę estetyki tej przestrzeni (przystanki znajdują się w strefie ścisłego centrum miasta).

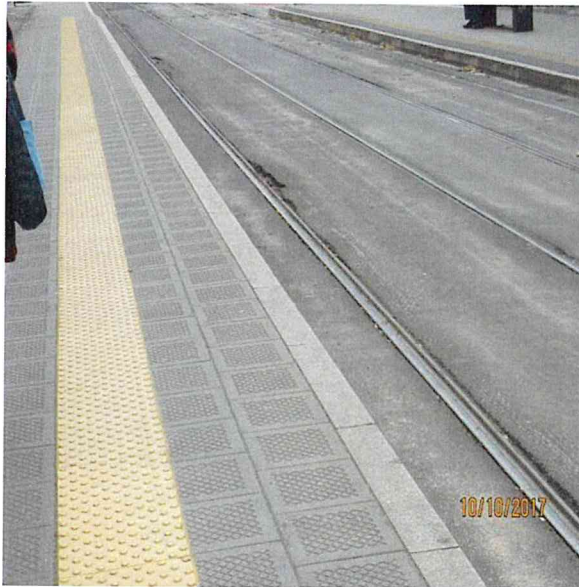
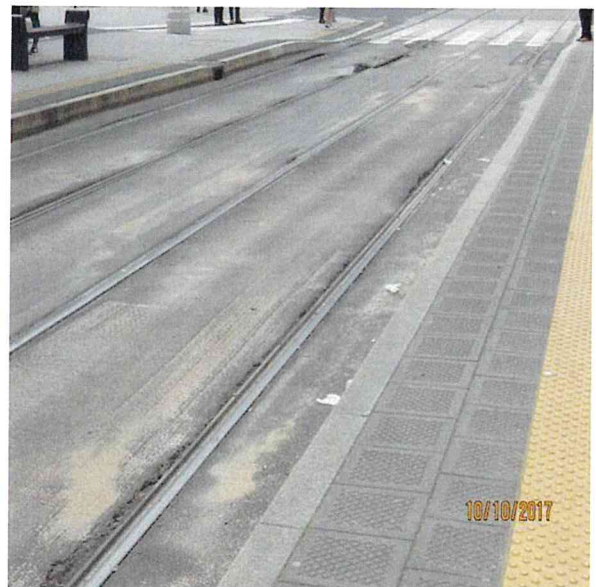
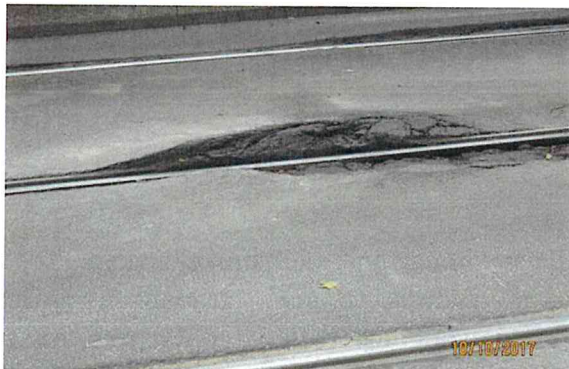
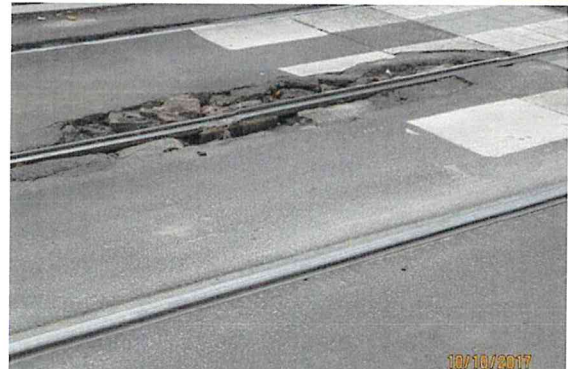
- W trakcie wizji zaobserwowano deformacje torowiska na terenie pomiędzy przystankami Fredry. Nawierzchnia wymaga napraw pomimo, iż po niedawnym remoncie nadal powinna być w stanie użyteczności. Należy zweryfikować czy zaistniały tu błędy projektowe lub budowlane.

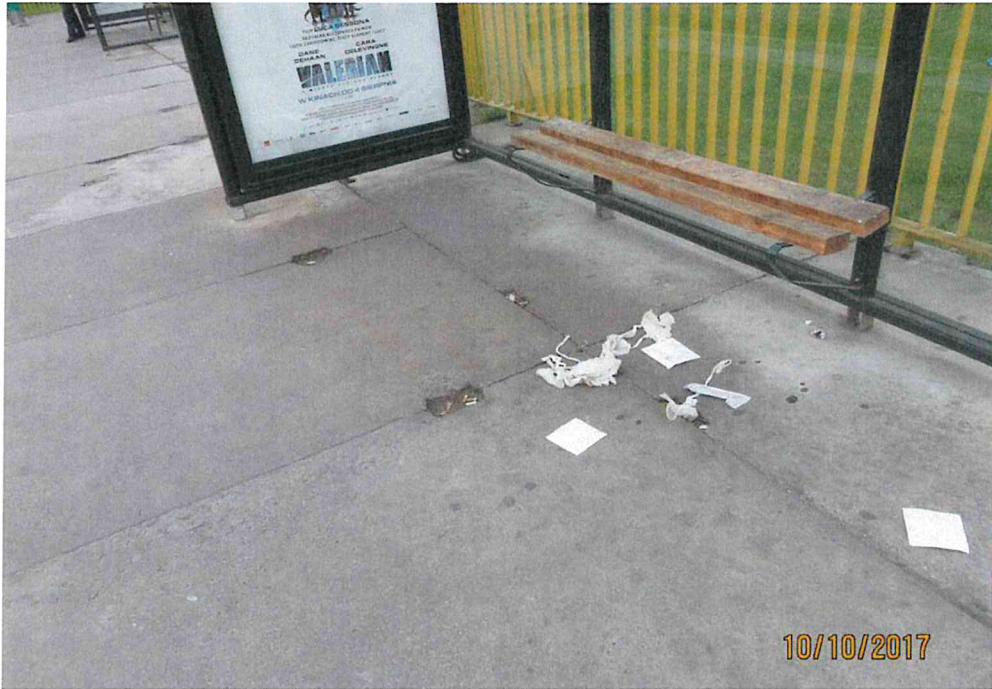
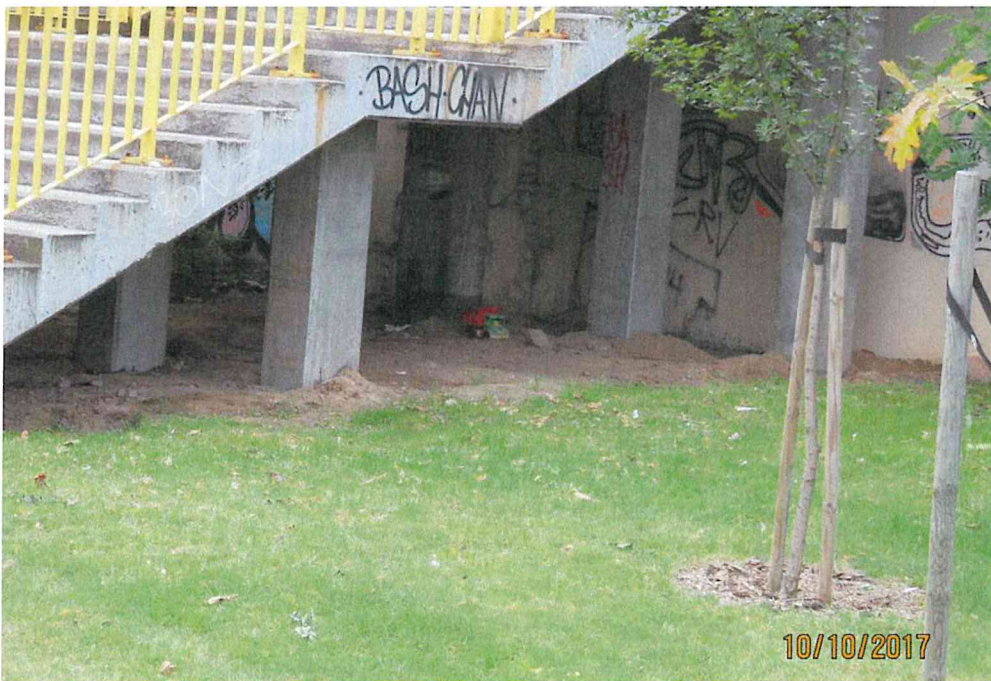
- Kontrolujący pozytywnie oceniają stan utrzymania czystości w zakresie sprzątania chodników oraz opróżniania koszy na śmieci (występujące śmieci na terenie wiaty przystankowej – zdjęcie - uznano za przypadek losowy).
- Zdaniem kontrolujących warto uporządkować teren pod schodami prowadzącymi na przystanki w kierunku PST.

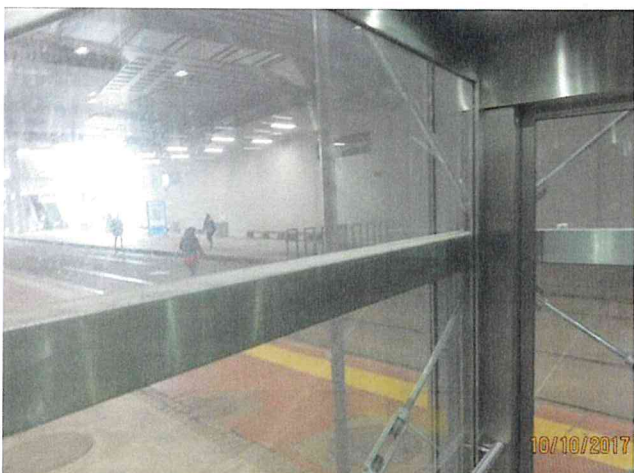
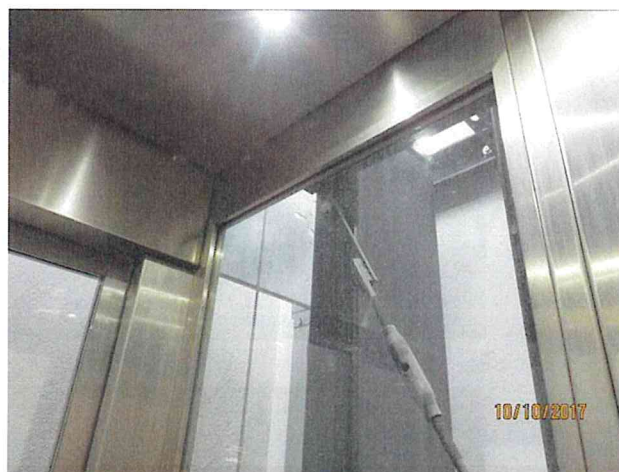
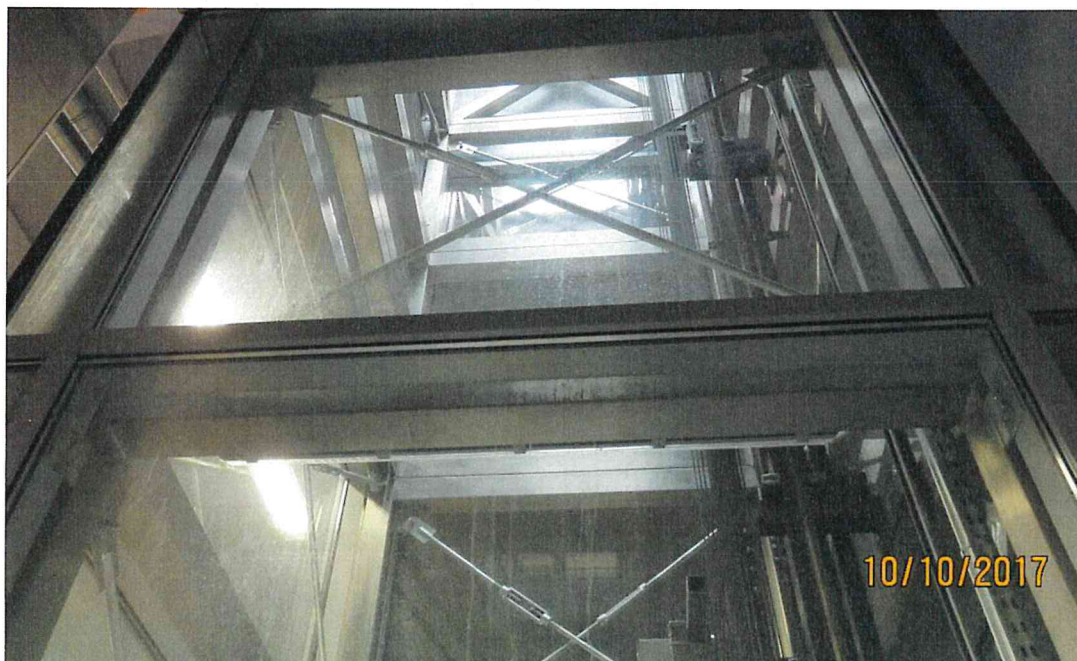
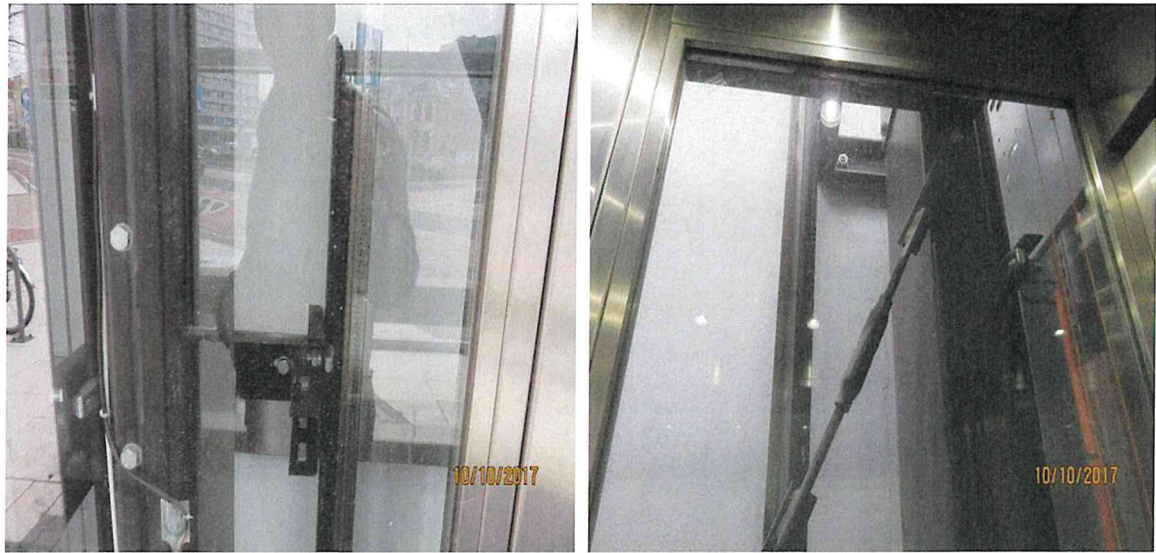
- W trakcie wizji w przedmiotowej lokalizacji kontrolujący zwrócili uwagę na zabrudzenia szybu oszklonych wind (znacznie mniejsze, niż w przypadku stacji Franowo). Mając na uwadze, fakt, że obiekt został oddany niedawno do użytku oraz jego istotny charakter (jest jednym z najistotniejszych węzłów przesiadkowych w Poznaniu), należy stwierdzić, że standard utrzymania czystości jest niewystarczający.

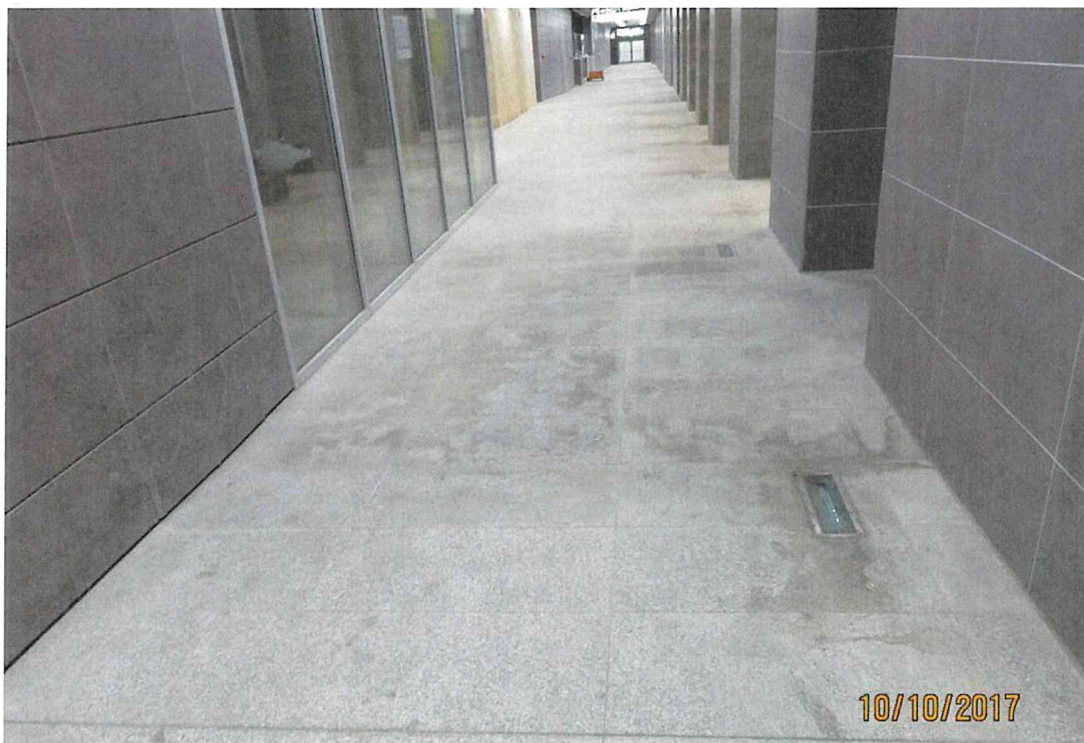
- Na poziomie peronów przystankowych zaobserwowano zabrudzenia nawierzchni posadzki (powierzchnia wymaga okresowego czyszczenia maszynami sprzątającymi).
